# Korroosio happamissa sulfaattimaissa

Jan-Erik Eriksson, Thomas Kronberg, Miriam Nystrand, Eva Högfors-Rönholm, Lotta Purkamo, Jukka Kuva, Peter Österholm, Jukka Räisänen, Jaakko Auri, Mirkka Visuri

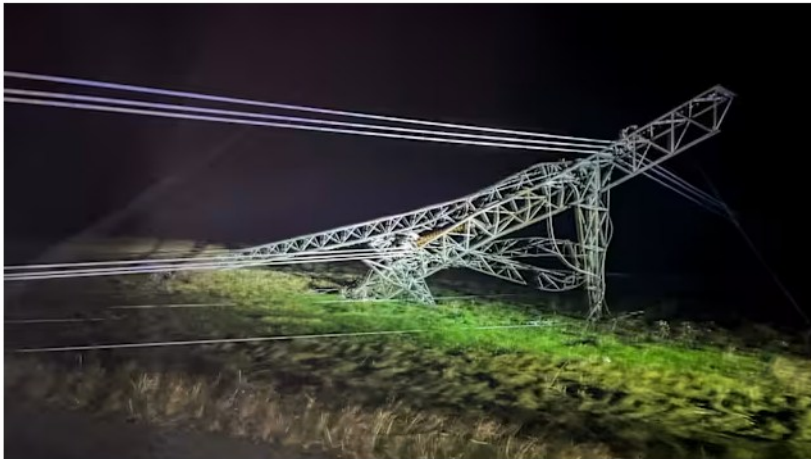
Kaatonut voimalinja Eurajoella Auvintien ja Verkkokarintien risteyksen kohdilla 2.11.2024. Kuva: Fingrid

Harusten rikon ja lopulta pylvään kaatumisen taustalla oli maa-ankkurointirakenteiden teräsosien harusjohtojen korroosio.

**"Suurin tekijä ei ollut tuuli, vaan tolpan maanalainen tukirakenne oli korrodoitunut, eikä tuki kestänyt voimaa." - Mikko Jalonen, Fingrid**

"Suurin vaikuttava tekijä ei ollut tuuli, vaan pylvään maanalaisessa harusrakenteessa oli korroosiota eikä harus kestänyt. Tuulella harustus petti", sanoo voimajohto- ja rakennustekniikka -yksikön teknologiapäällikkö Mikko Jalonen Fingridistä.

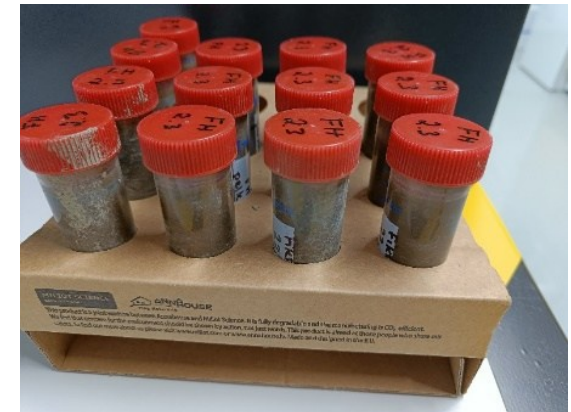
80 mm x 1,6 mm  
Rautatanko

- Rautatanko – nopeampi korroosio
- 4 maalajia (Oulu)
  - HaSu, hienorakeinen (Soil A)
  - HaSu, karkea (Soil B)
  - Ei-HaSu, hienorakeinen (Soil C)
  - Ei-HaSu, karkea (Soil D)
- Altistusaika 2, 6, 12 ja 18 kuukautta (huoneenlämpö)
- Analyysit:
  - Rautatanko (ÅA epäorgaaninen kemia) – optinen mikroskooppi, SEM/EDS
  - Maaperä (ÅA:n geologia) – Geokemialliset ominaisuudet
  - 1 kokonainen testiputki (Novia/GTK) – mikrobiologia, DNA
  - 3D-tomografia (GTK) – kaikkien neljän näytteen kuvantaminen 2, 6, 12 ja 18 kuukauden jälkeen
- (Lisäksi 10 muuta maaperänäytettä on testattu korroosiokäyttäytymisen osalta)

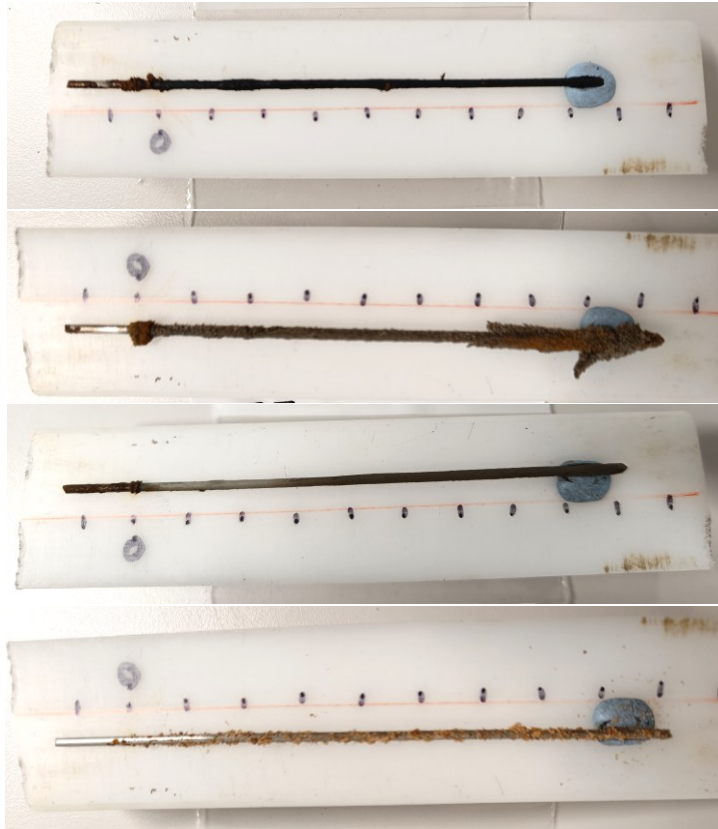
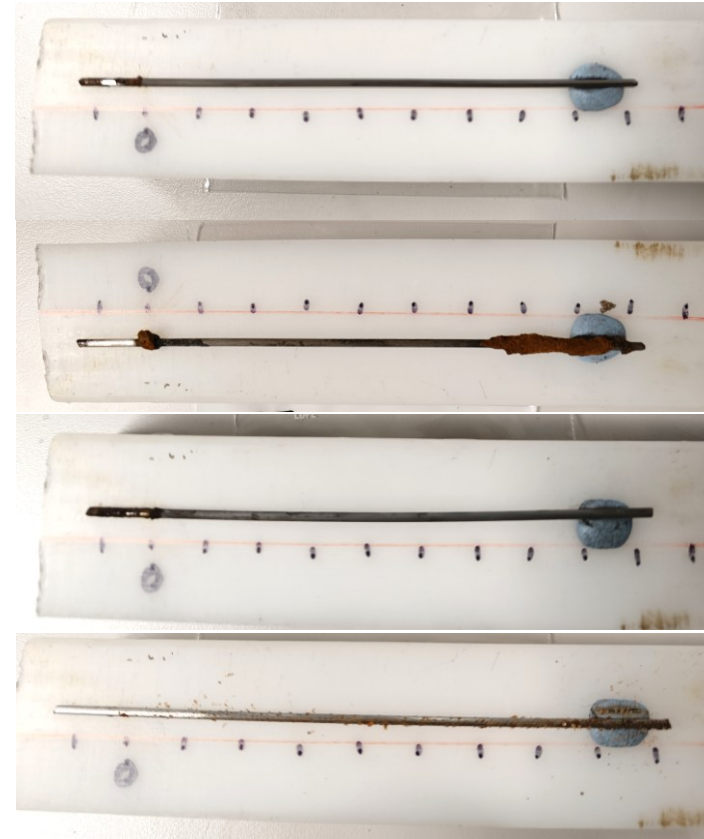
# Rautatanko 6kk jälkeen

Soil A

Soil B

Soil C

Soil D

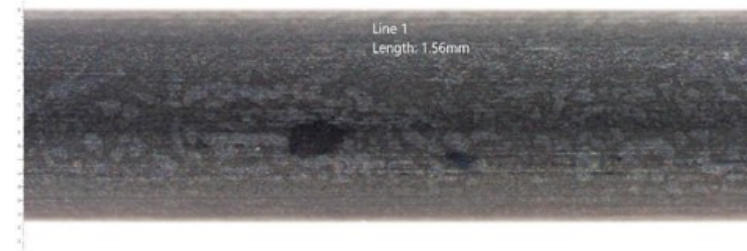
2 kuukautta

Ilman ja maan rajapinta

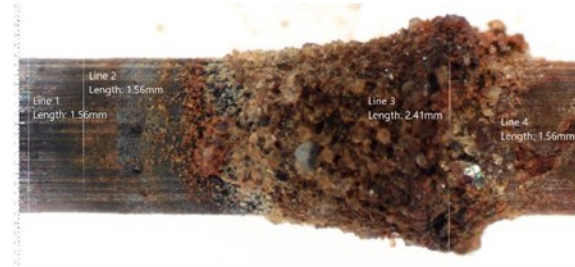
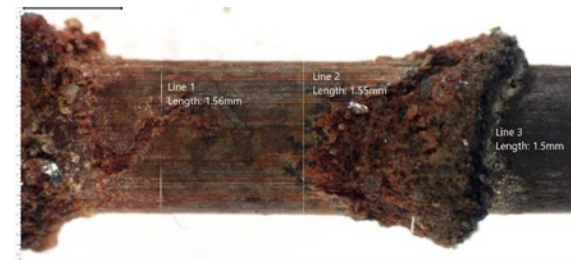
2 kuukautta

Ilman ja maan rajapinta

0–1 cm syvyys

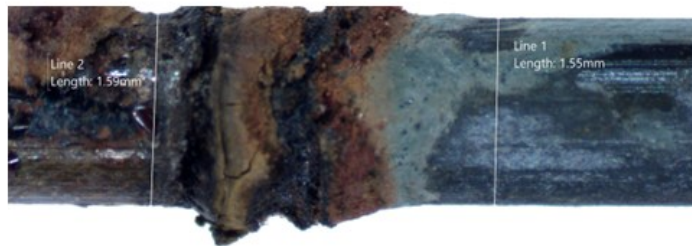
6 kuukautta

2 cm syvyys

Ei näkyvää korroosiota

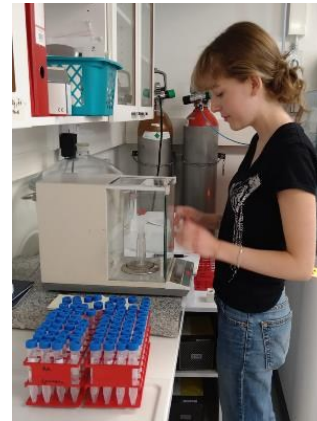
Maaperän ominaisuudet mitataan korroosiotestien jälkeen (2, 6, 12 ja 18 kk)

Maaperänäytteet leikataan 1 cm viipaleiksi

- pH
- Sähkönjohtavuus (EC)
- Sulfaatti ( $\text{SO}_4$ )
- Kloridi (Cl)
- Metallit (ICP-OES)

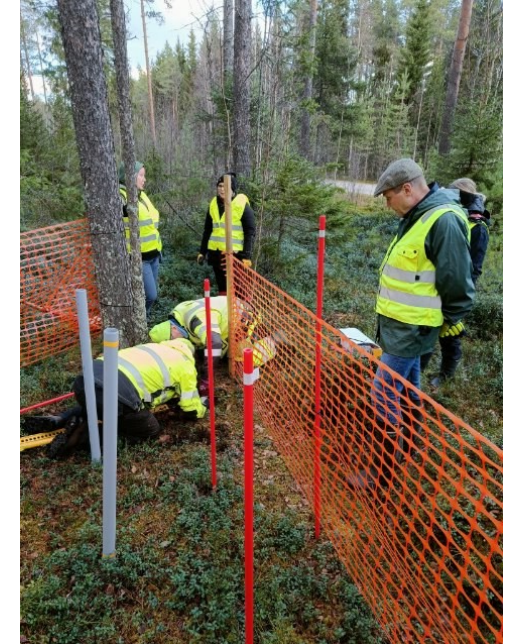
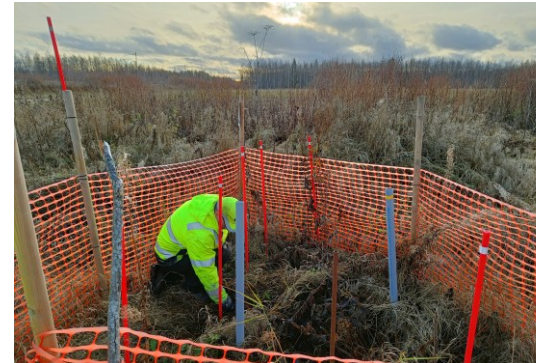
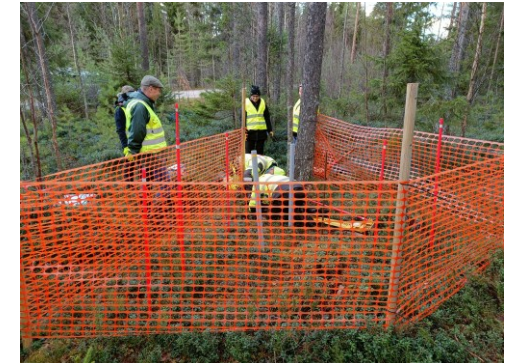
- 4 koekenttää Oulun seudulla
- 9 kpl näytteitä per koekenttä
  - Betoni (2kpl)
  - Rauta (3+3 kpl) ja kuumasinkitty (1 kpl)

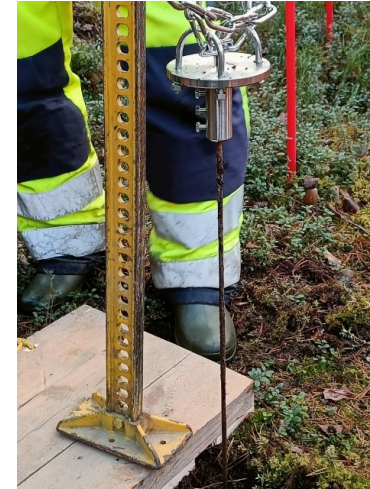
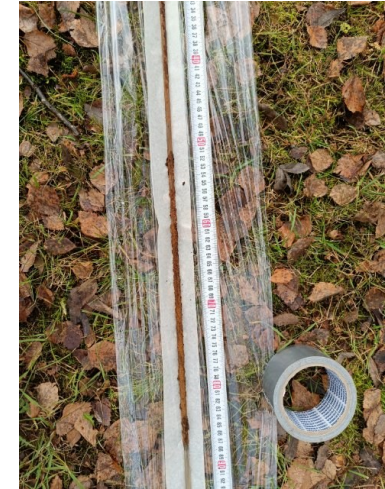
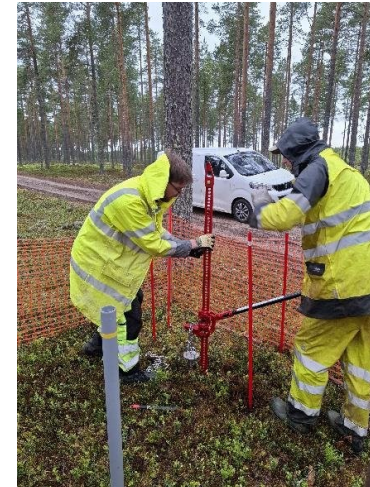
- Jokaiselta koekentältä nostettu tankoja ylös (10/24 ja 6/25)
- Maassaolo aika noin 6kk ja 1 vuosi
- Osassa koekenttien tangoissa selvää syöpymää
- Laboratoriossa tarkempaa tarkastelua
