LINTUVESIPÄIVÄT 2026

# Maastokohteiden esittelyt

# Ruskis, Porvoo

# Vaanilanlahti, Lohja

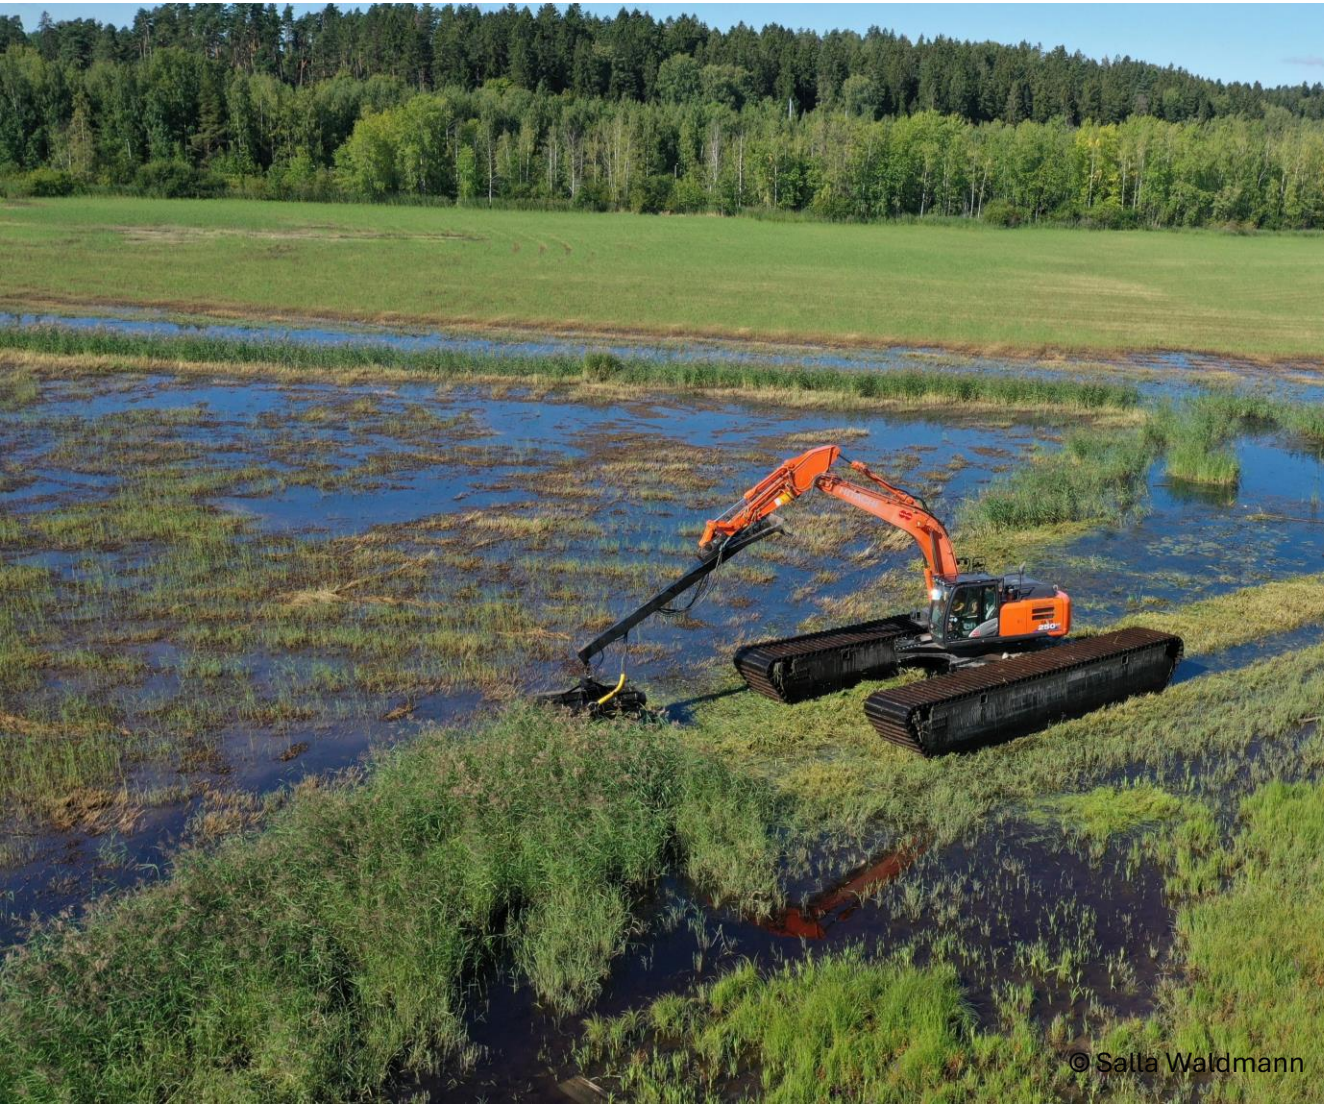
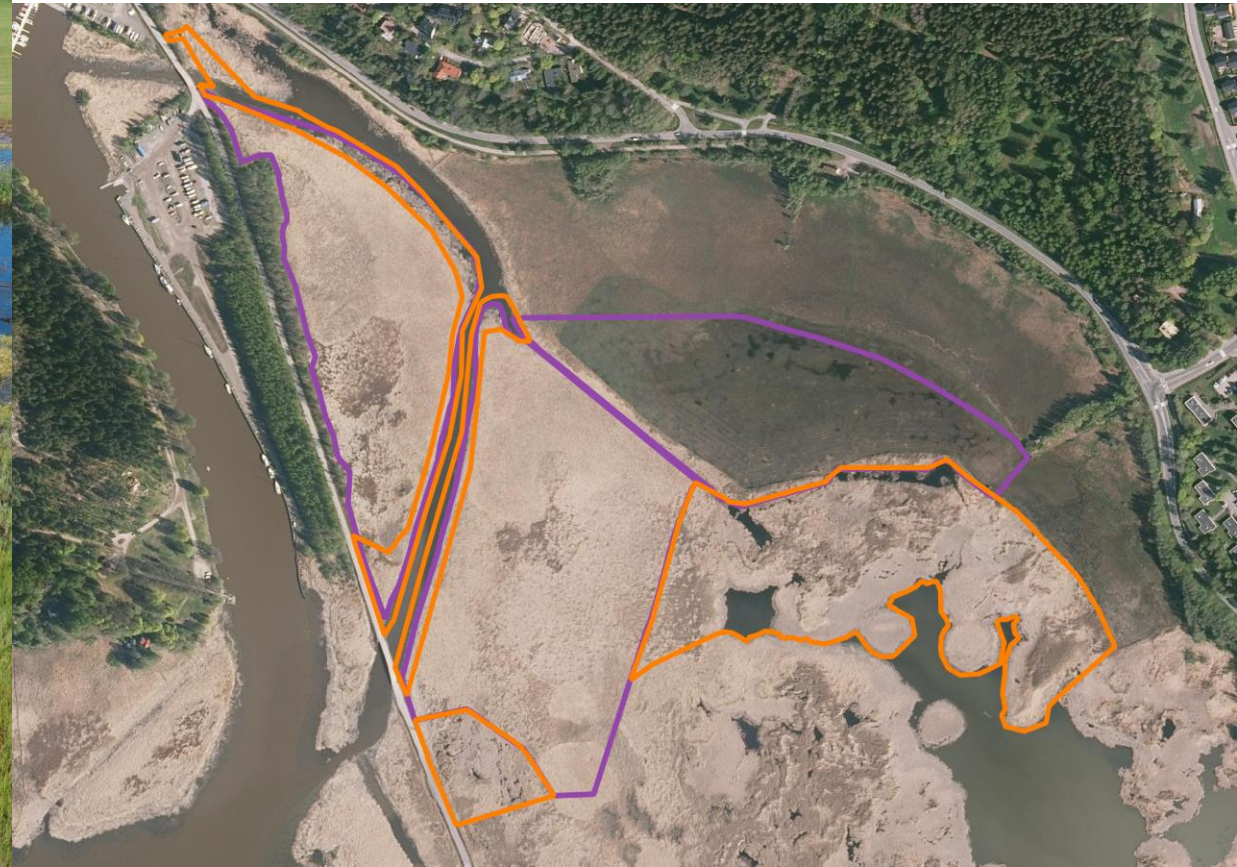
# Niittomurskaus

- Laajojen alueiden niittomurskaus rinnekoneella
- Vuonna 2024 märemmille alueille lisäksi kelluva kaivinkone
  - Pystyy toimimaan kuivalla ja märällä luhdalla, saa murskattua ruovikon avoveteen asti
  - Jäi vuosittaiseksi toimenpiteeksi rinnekoneen ohelle

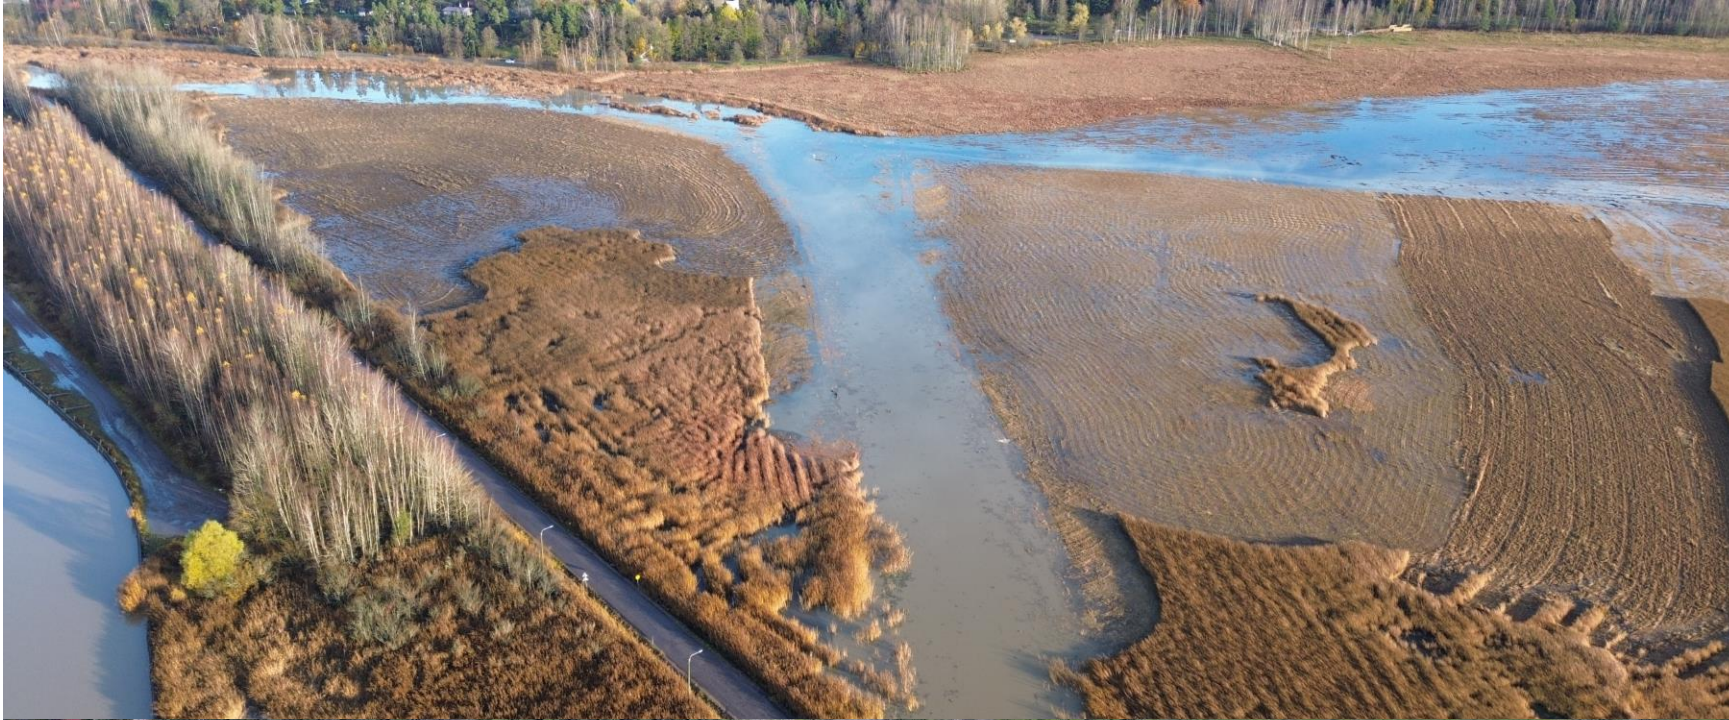
Ennen  
lampareita  
30.10.2025

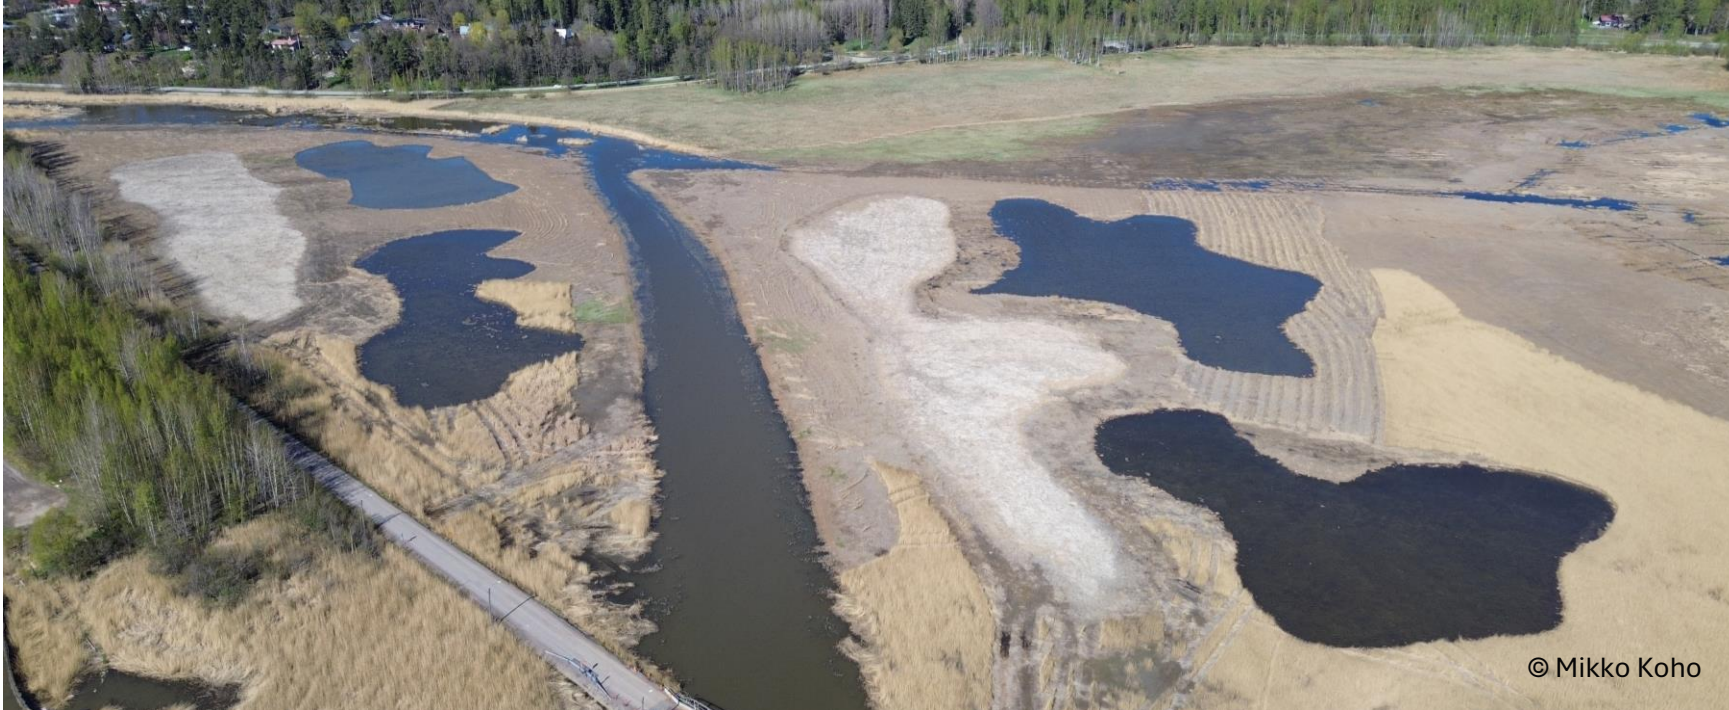
Lampareet  
valmiina  
8.5.2026

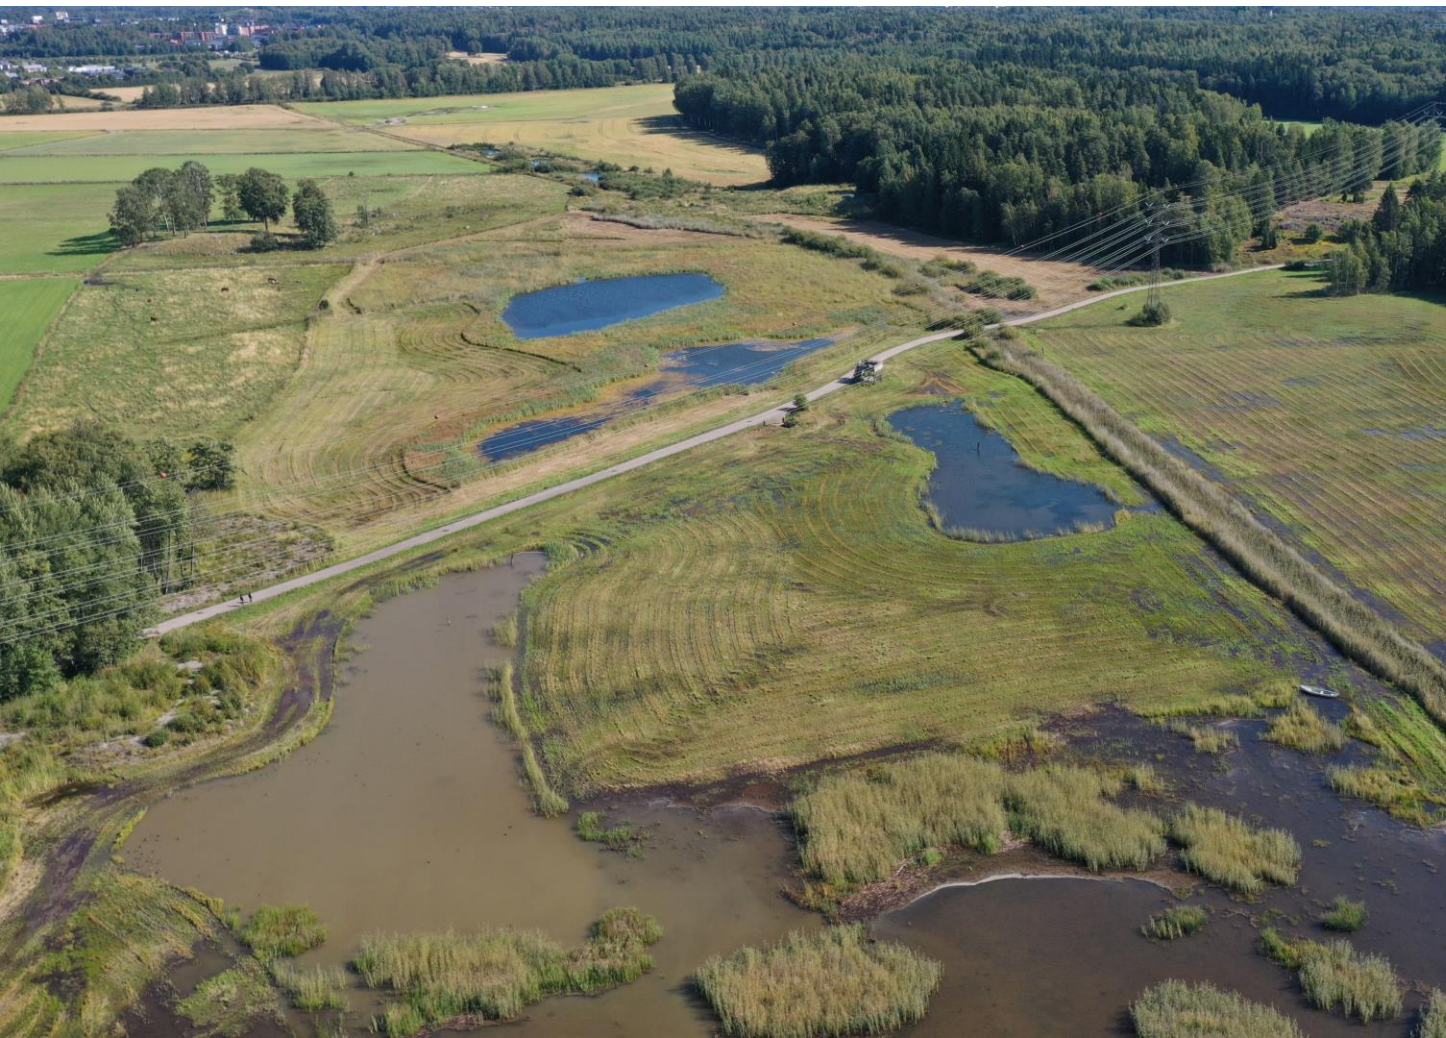
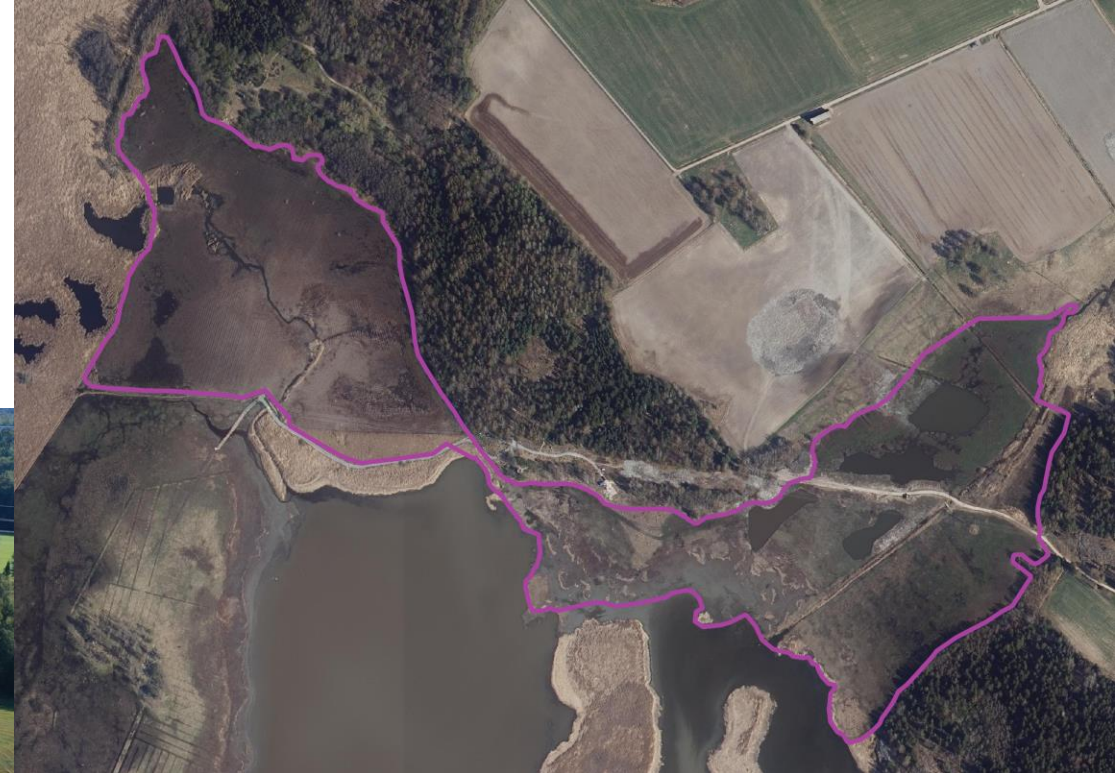
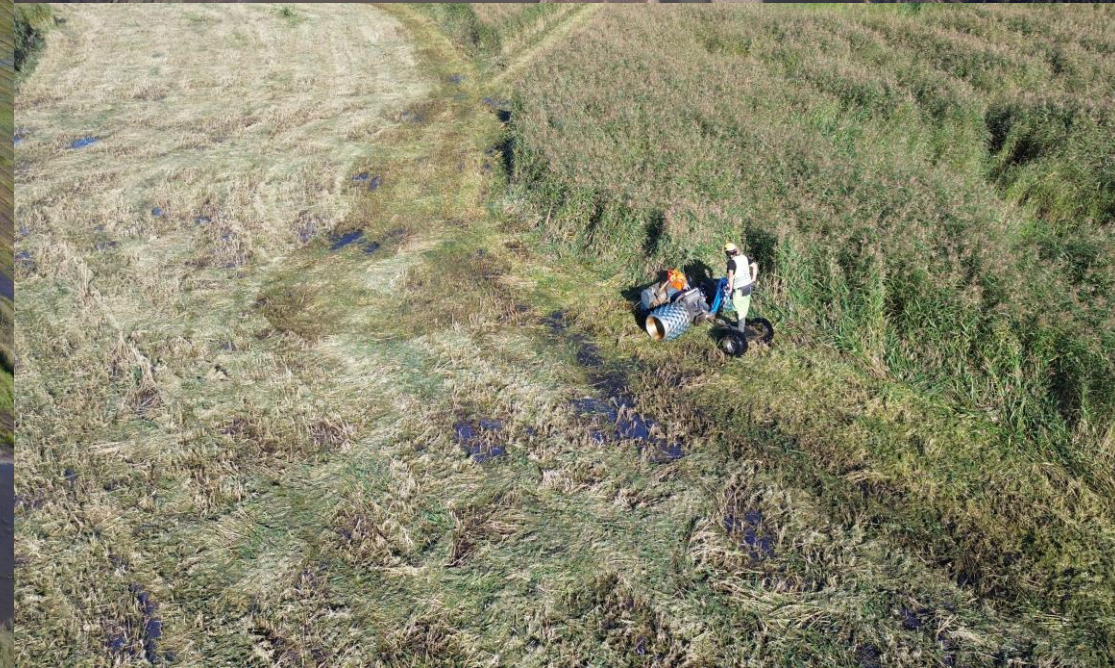
- Niittomurskaus rinnekoneella
  - 2025 testissä pienet koneet
- Tarkoitus murskata ruovikko avoveteen ja lampareiden reunoille asti

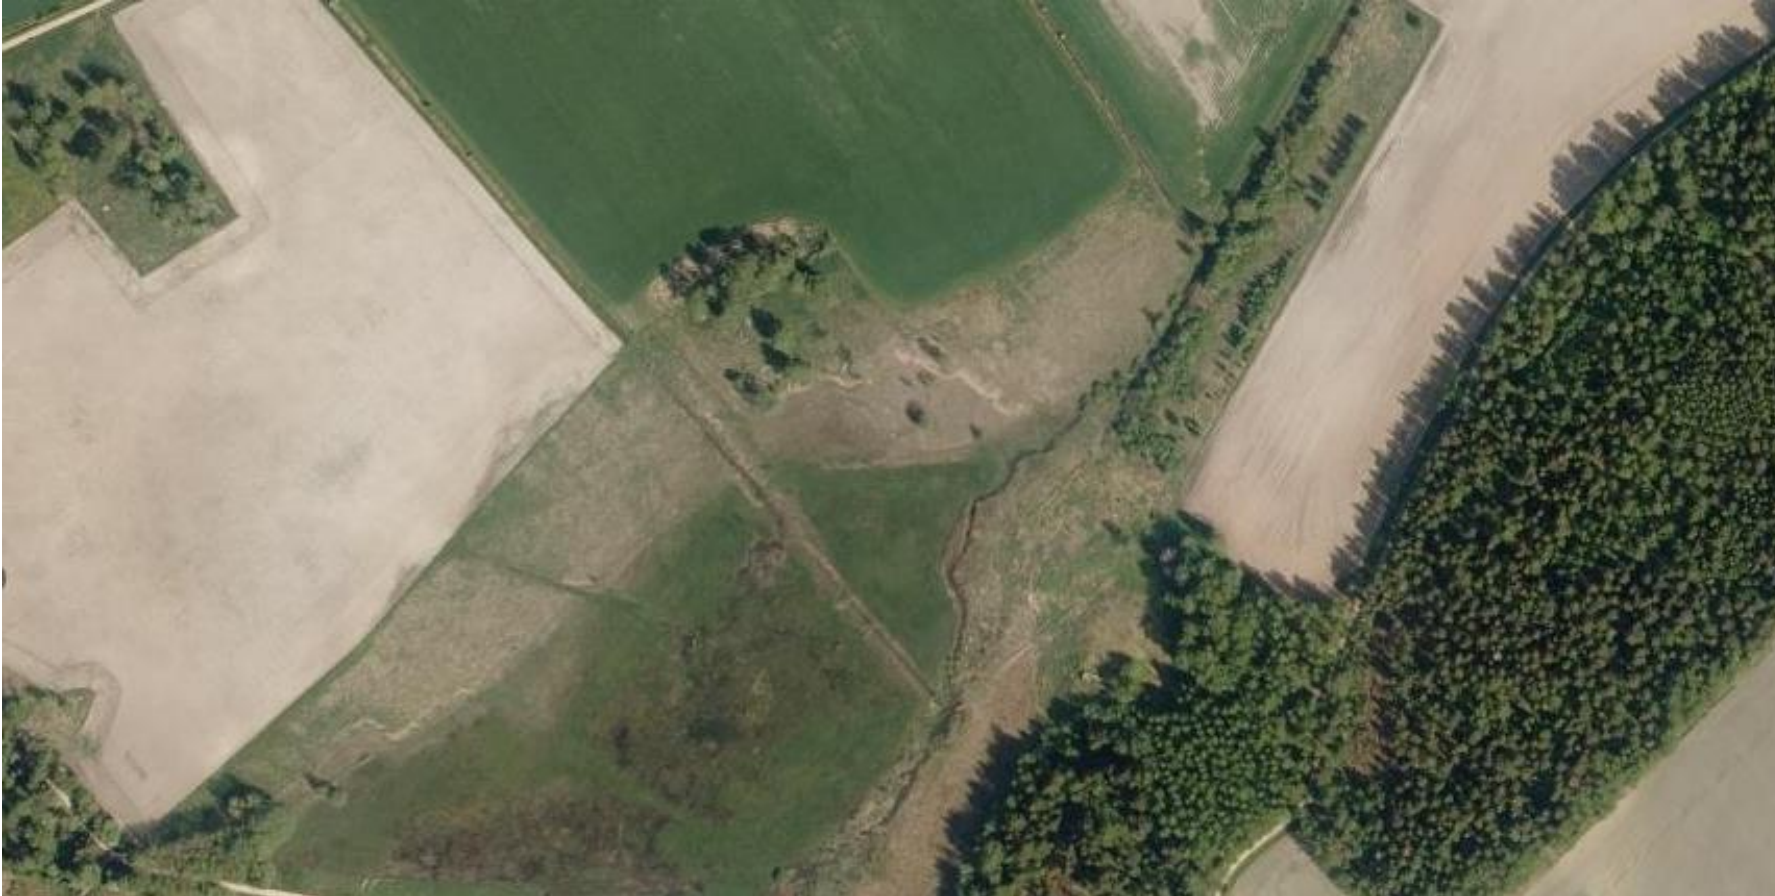
# Lähtötilanne: pusikoitunut suora ojanpätkä

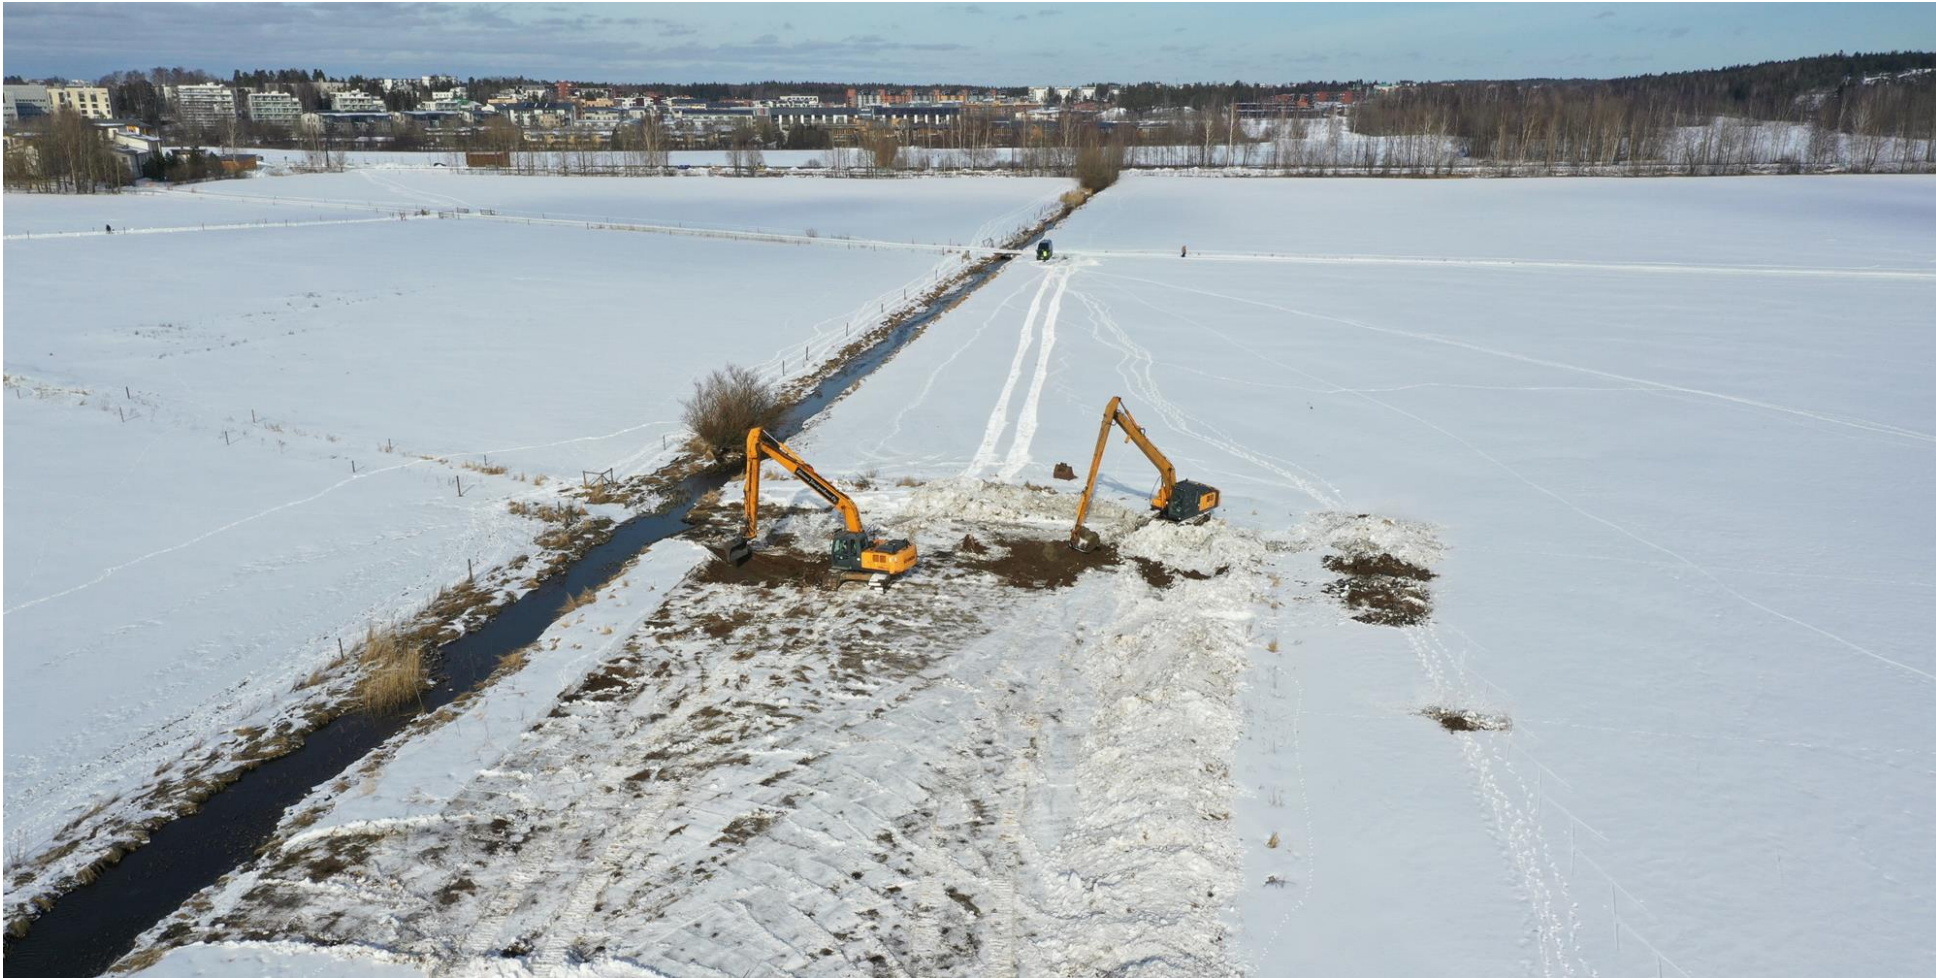
# Työt aluillaan, 2021

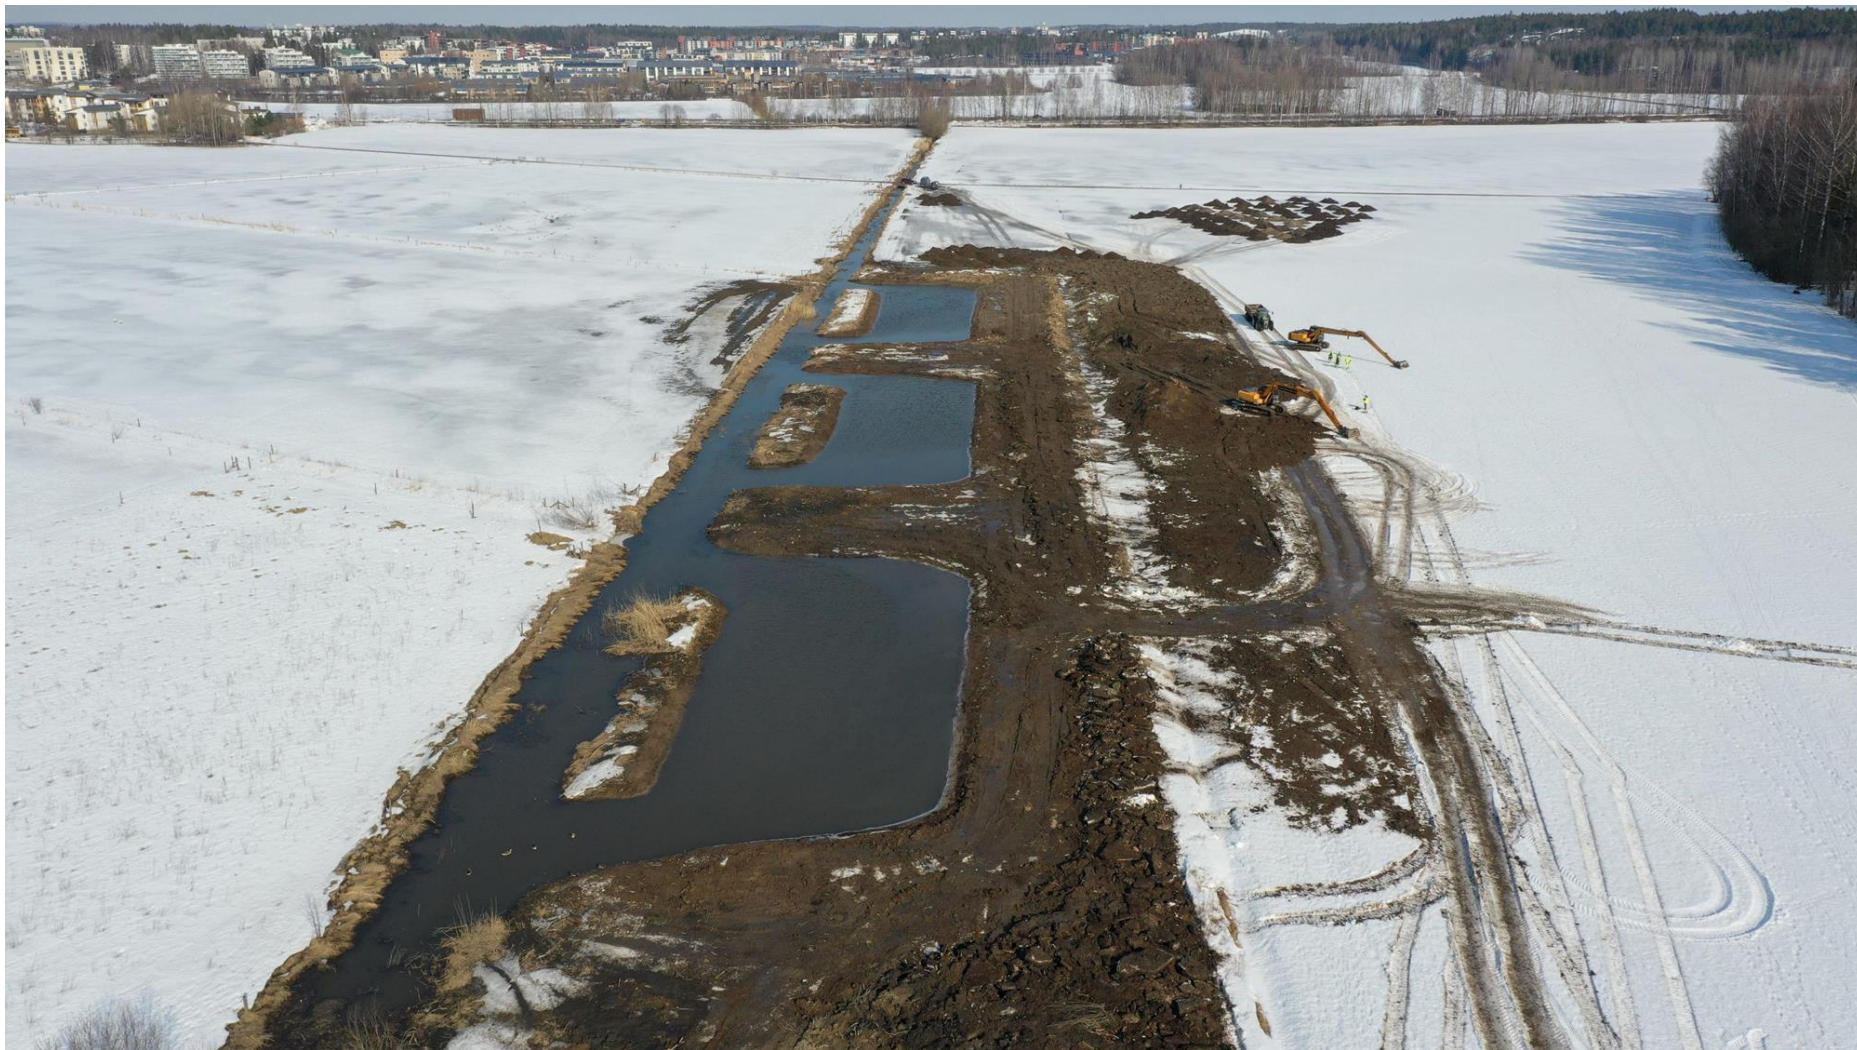
# Suunnitelman mukaiset lampareet

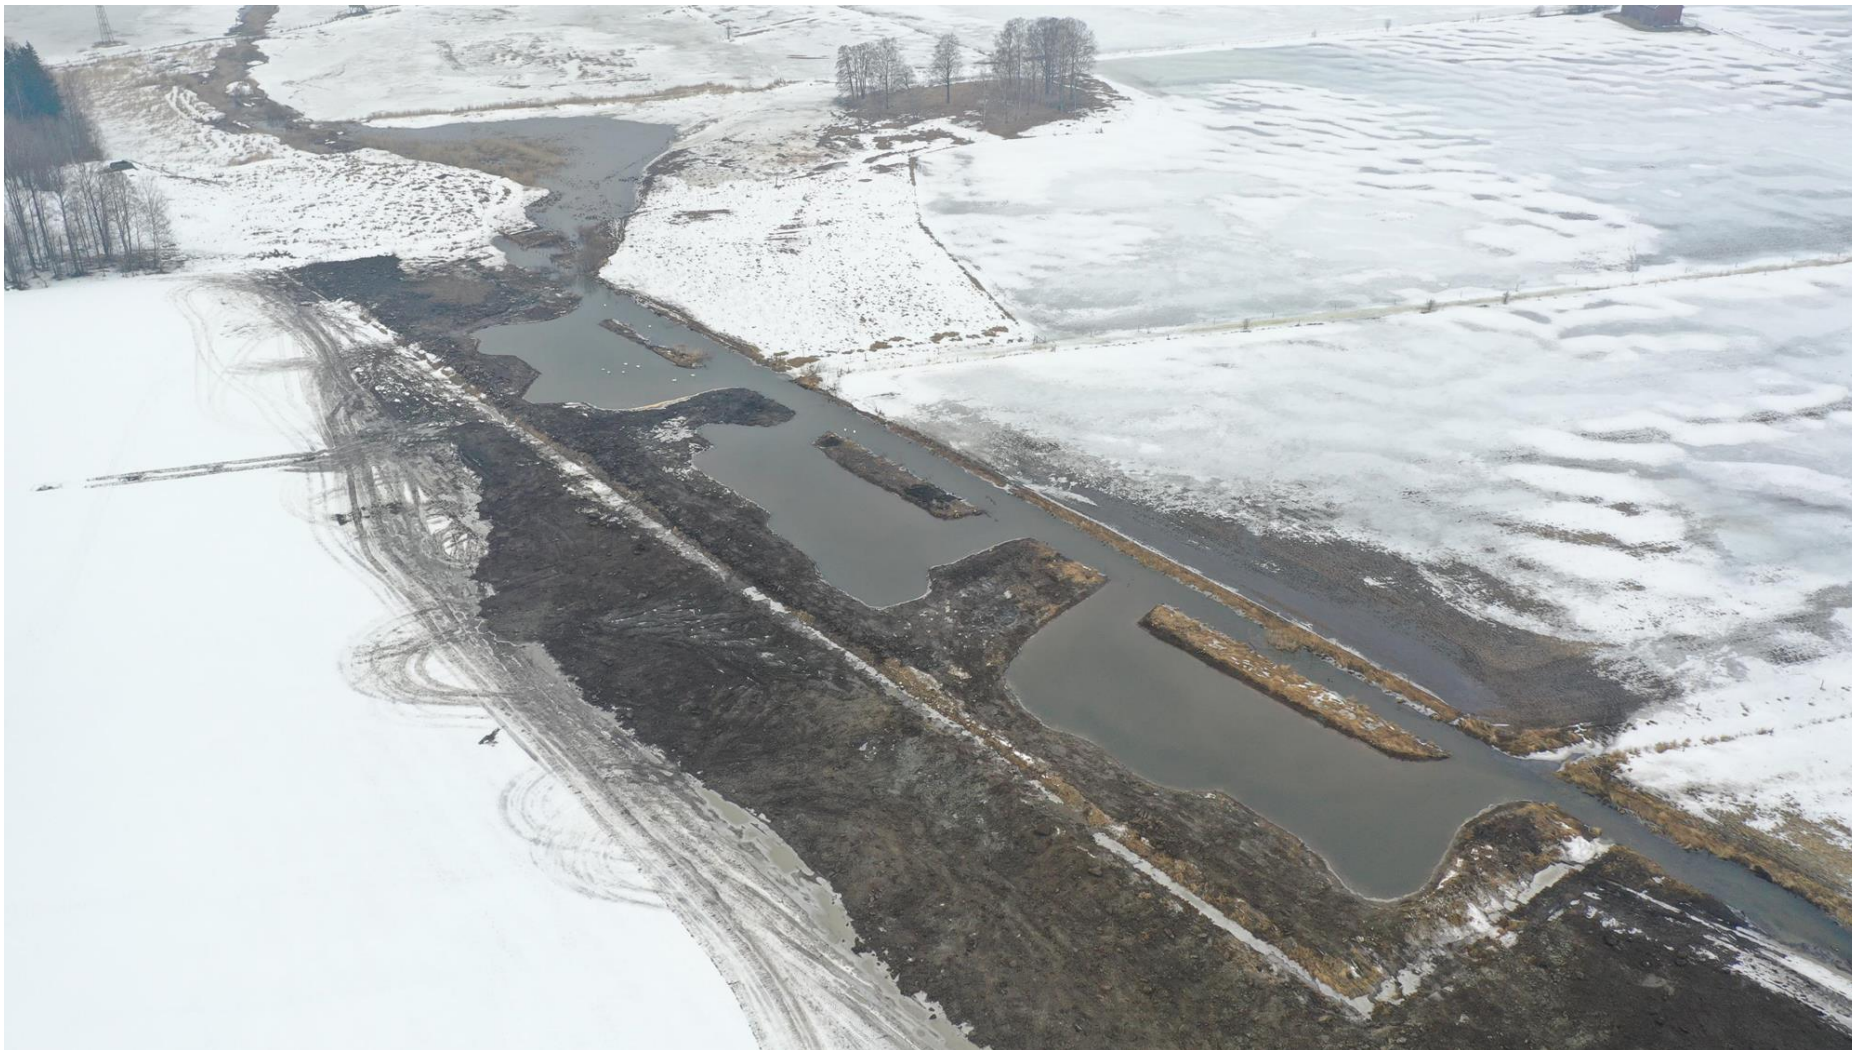
# Muokatut lampareet

- Lampareista tehtiin luonnollisemman näköiset
- Massoja yhteensä 2700 m<sup>3</sup>

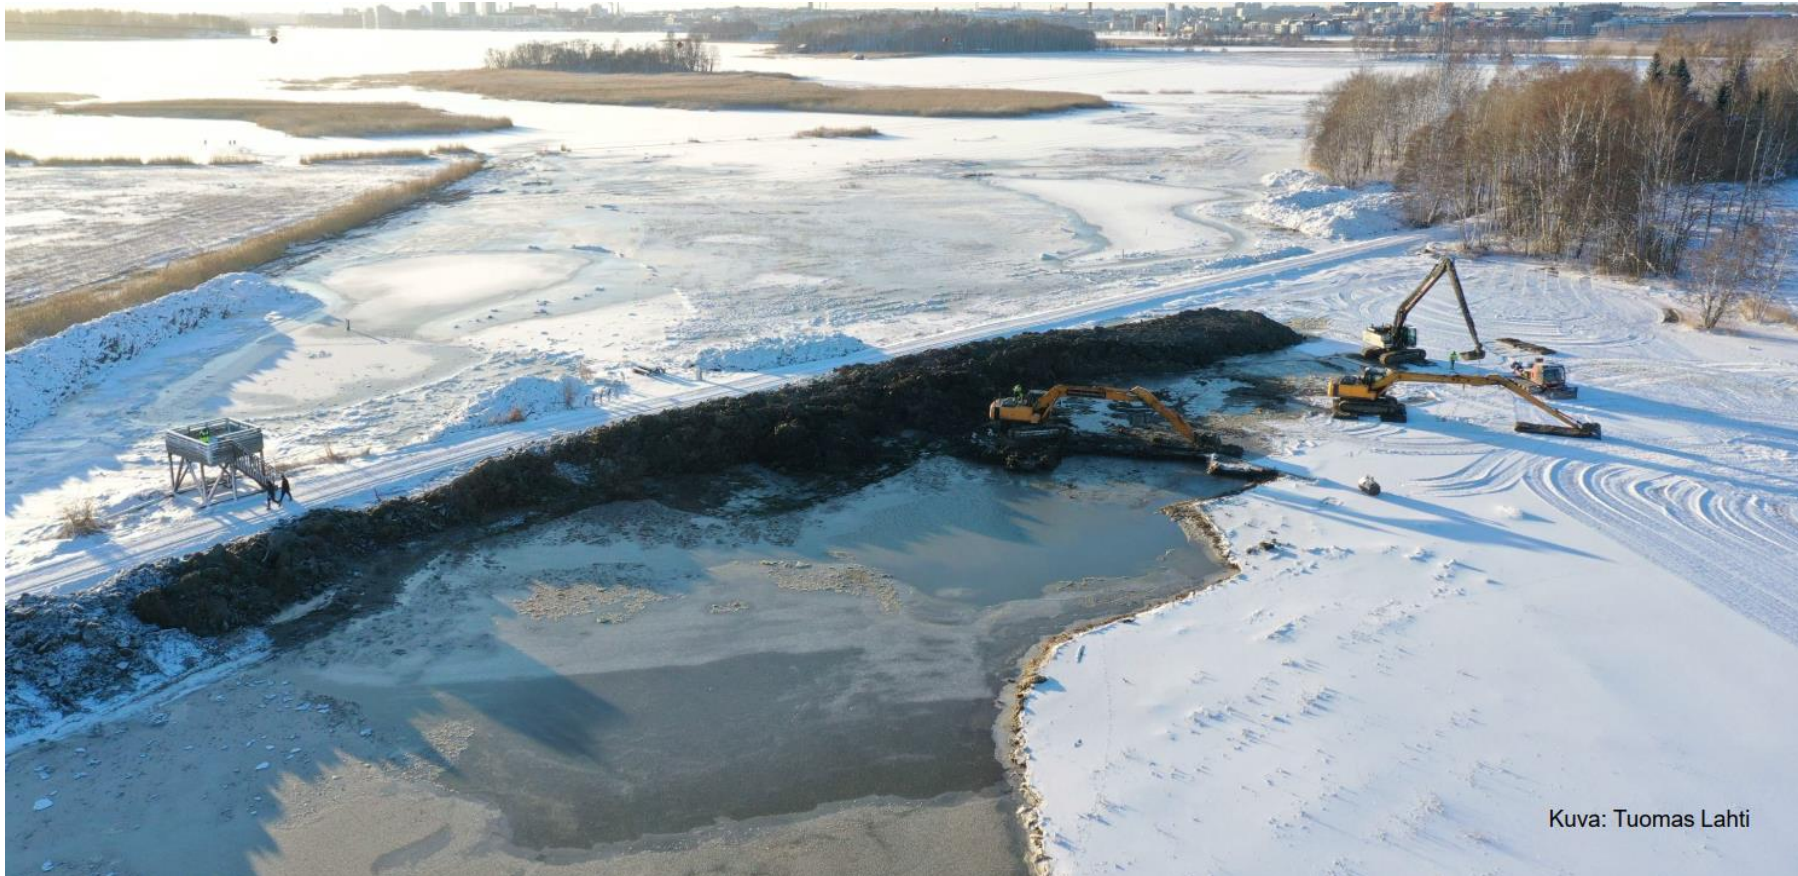
# Työt alkoivat

- Aloitus 7.12.2022
  - ajoreittien jäädytys
  - samanaikaisesti aloiteltiin kaivuita

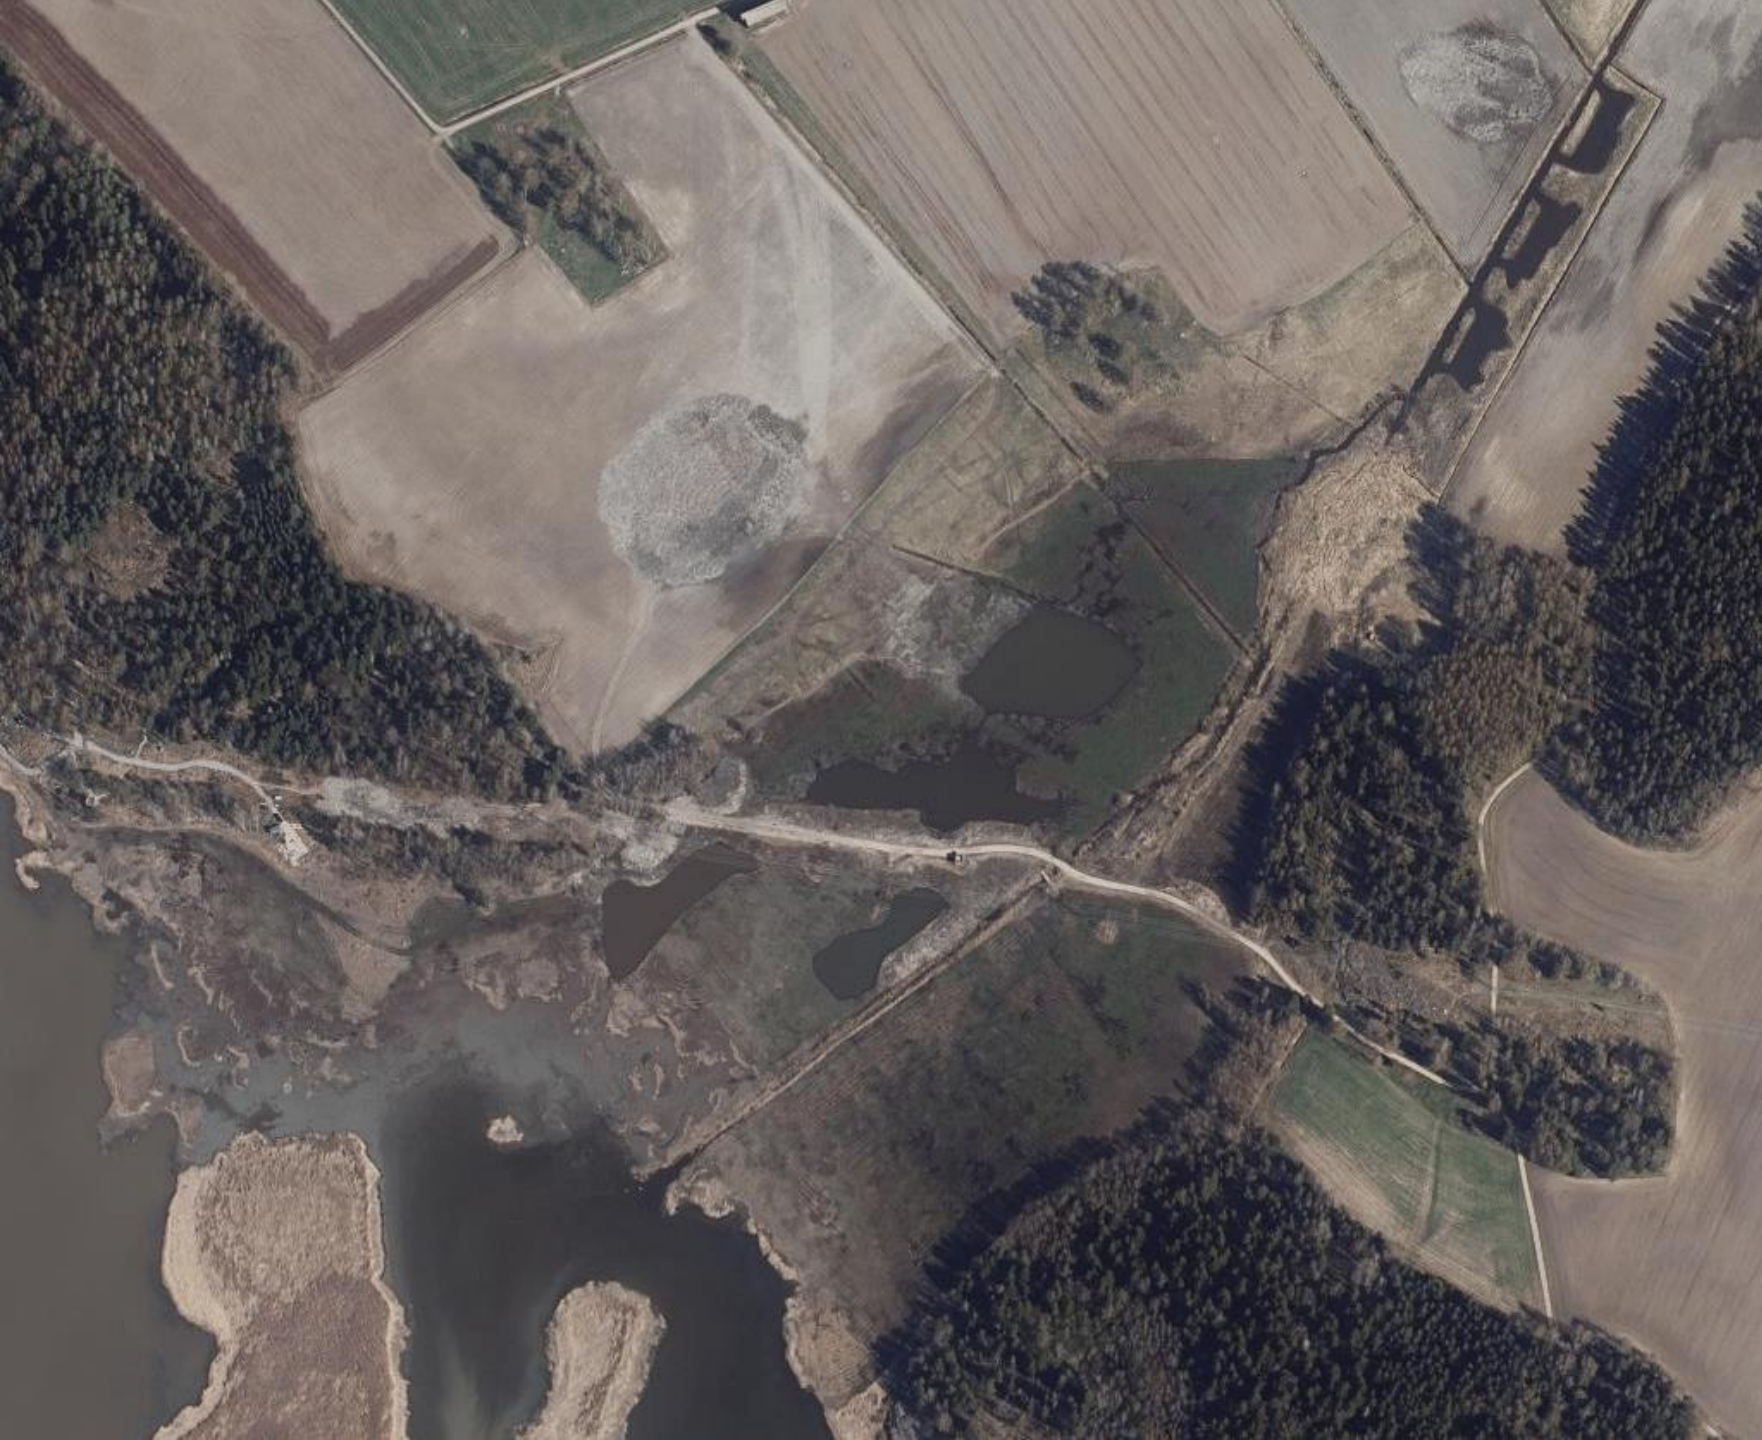
# Lopputulos: ilmakuva 2023
