# Selvitys Pohjois-Pohjanmaan entisille turvetuotantoalueille perustetuista jatkokäyttökosteikoista

Monimuotokosteikkojen vesistö- ja ilmastovaikutukset turvetuotannosta poistuneilla alueilla (MoVeTu) -hankkeen raportteja

Mirkka Visuri, Sanna Karjalainen, Nella Hietanen ja Anna-Kaisa Ronkanen

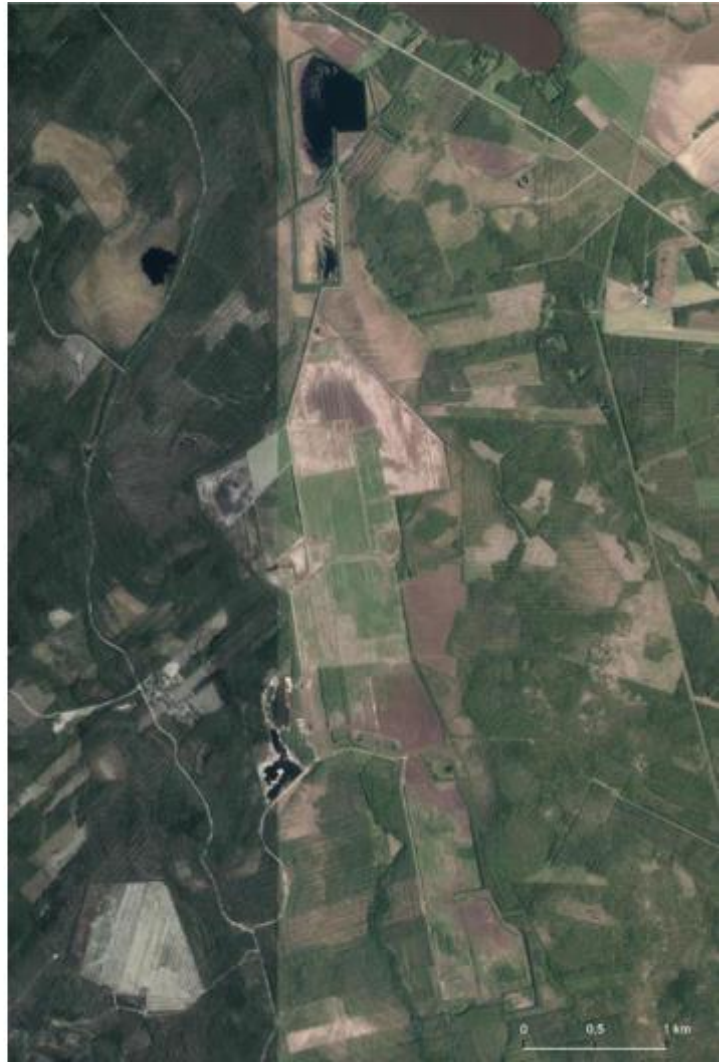
Kuva 4. Haaponevan maankäyttö (vasemmalla) ja ilmakuva (oikealla) vuodelta 2021. Kuvat: Sanna Karjalainen.

Paikkatietoanalyysin (Karjalainen ym. 2024) perusteella Haaponevan pinta-ala oli noin 430 hehtaaria ja sen pääasiallinen maankäyttömuoto oli maatalous 80 % osuudella pinta-alasta. Matalaa kasvillisuutta oli 12 % alasta ja lohkon 5 kosteikko käsitti 6 % pinta-alasta. Alueella oli myös vähän puustoa (2 %) (Kuva 4kuva 4).

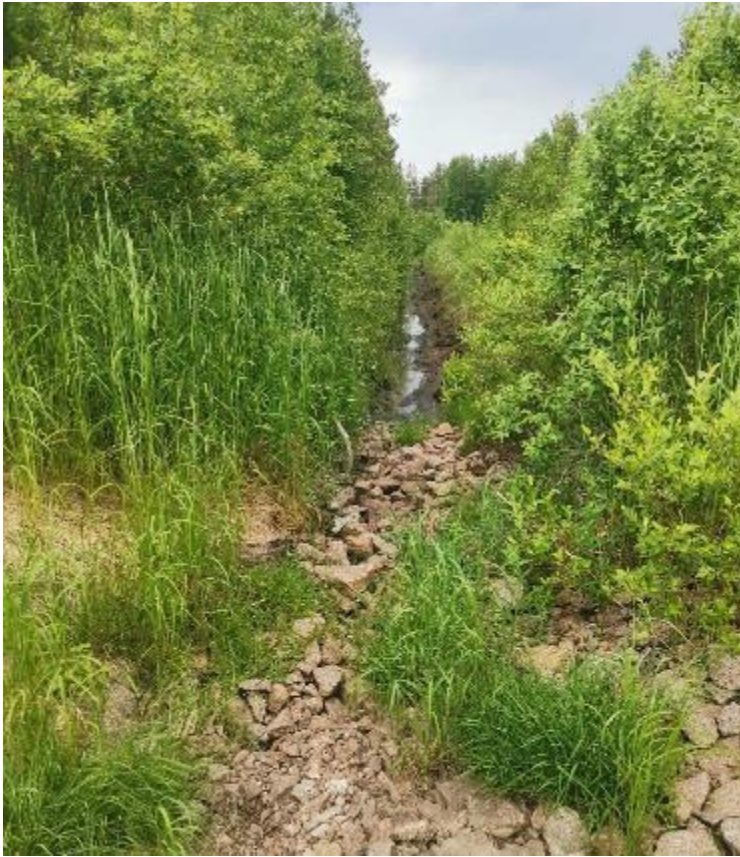
Haaponevalla käytiin maastossa kesällä ja syksyllä 2023. Ylimmällä loholla eli entisen tuotantoalueen loholla 5 oli lupatietojen mukainen matala ja hyvin kasvittunut kosteikko. Lähtevän veden uomaksi paikallistettiin kivistä tehty ylivuotokynnys, joka oli maastokäyntien yhteydessä kuivana (kuva 5).

*Kuva 5. Kuiva lähtevän veden uoma kesällä 2023. Kuva: Mirkka Visuri.*

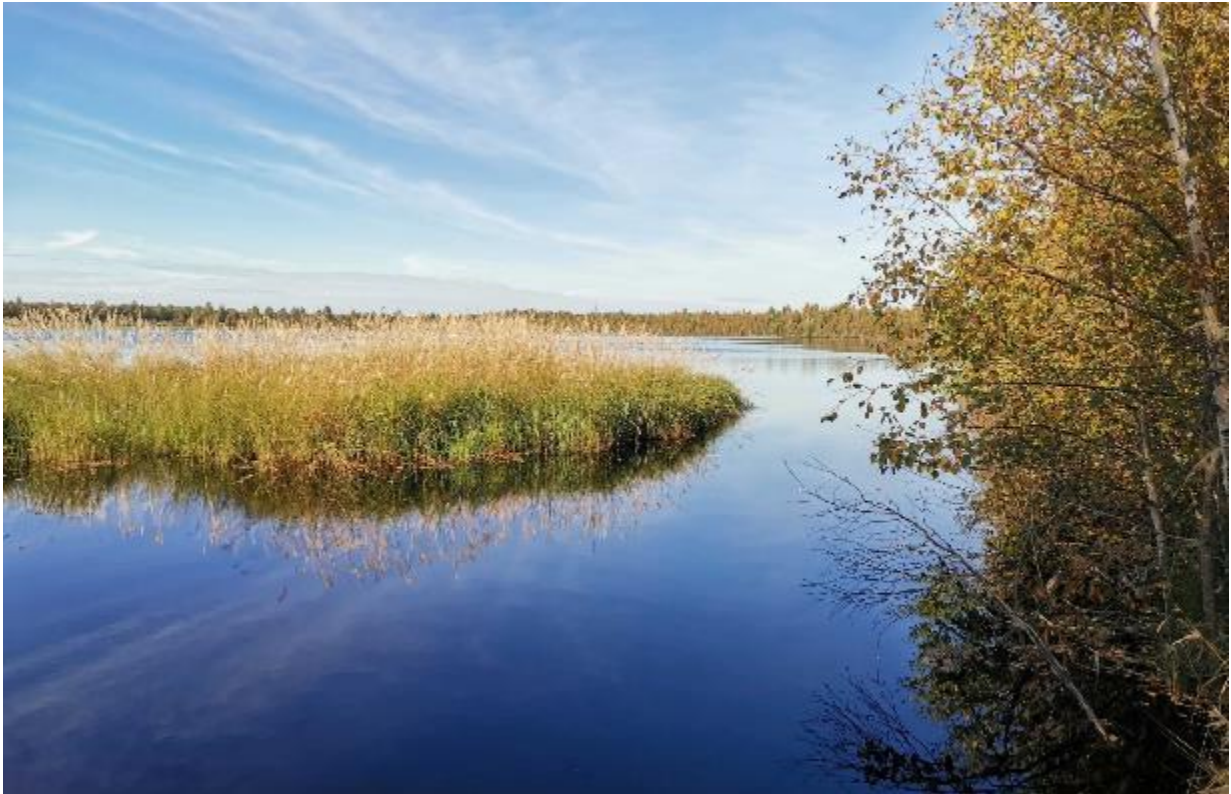
Maastokäynnillä kosteikon avovesialue (kuva 6) määritettiin keskikokoiseksi ja pirstaleiseksi. Paikkatietoanalyysissä (Karjalainen ym. 2024) avovesialan arvioitiin olevan noin 27 hehtaarin laajuinen. Alue oli kasvittunut ja kasvillisuudesta oli havaittavissa suolle ja kosteikolle ominaista kasvillisuutta. Alueelta löytyi vanha heinittynyt pintapuomi, mutta muita turvetuotannon aikaisia rakenteita tai jätteitä ei havaittu. Kosteikolla havaittiin pieniä turvelauttoja. Sarkaojia ei enää ollut havaittavissa, eikä aluetta enää tunnistanut turvetuotantoalueeksi.

Kuva 6. Haaponevan kosteikko syksyllä 2023. Kuva: Mirkka Visuri.

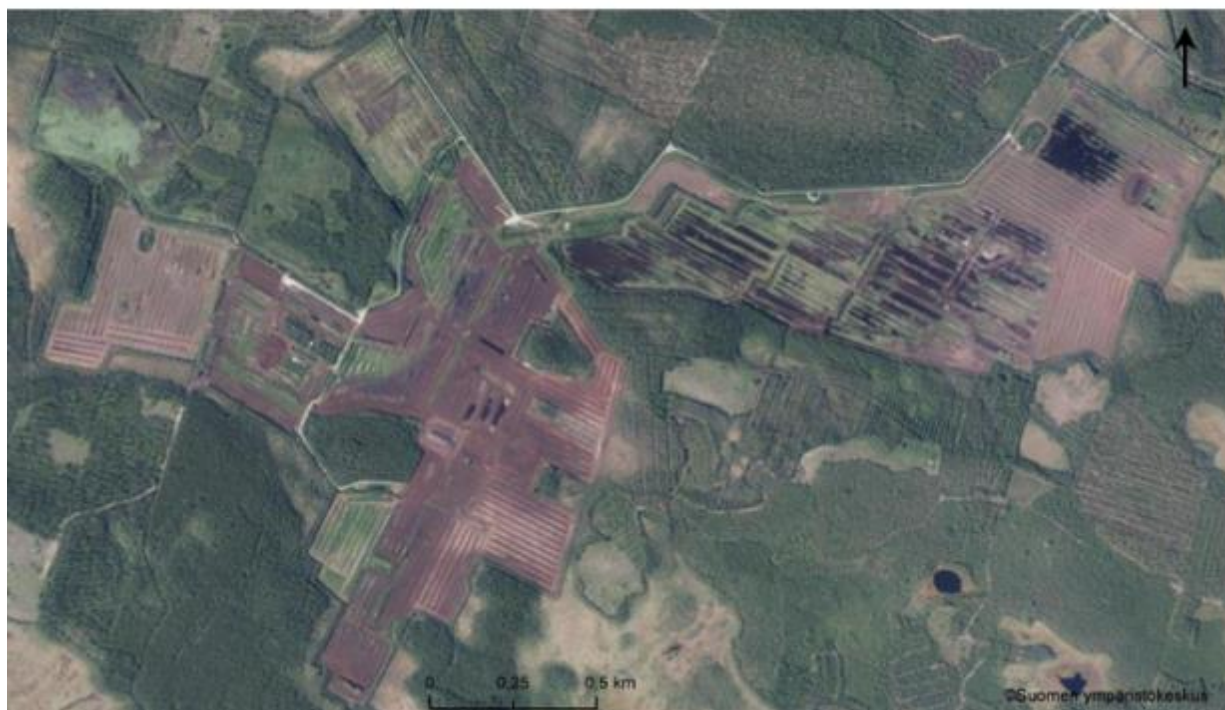
Kuva 7. Hakasuon maankäyttö (ylhäällä) ja ilmakuva vuodelta 2021 (alhaalla). Kuvat: Sanna Karjalainen.

Ympäristöluvan mukaan alueen mahdollisia jälkikäyttömuotoja olivat luontainen metsittyminen tai kosteikko (Pohjois-Suomen aluehallintovirasto 2016c). Ilmakuvien perusteella alueella oli vähän vesialaa vuonna 2017 ja laajemmin vuoden 2021 ilmakuvassa, joten alueen vesittyminen on tapahtunut vuosien 2017-2021 välisenä aikana. Hakasuon pinta-alaksi määritettiin paikkatietoanalyysissä (Karjalainen ym. 2024) noin 240 hehtaaria ja sen maankäyttö (kuva 7) koostui viljelystä (44 %), turvepinnasta (24 %), matalasta kasvillisuudesta (20 %), kosteikosta (8 %) ja metsästä (4 %). Kosteikkoalueet sijaitsivat pääasiassa alueen itäisellä puoliskolla, kun taas viljelyä oli enemmän läntisillä lohkoilla.

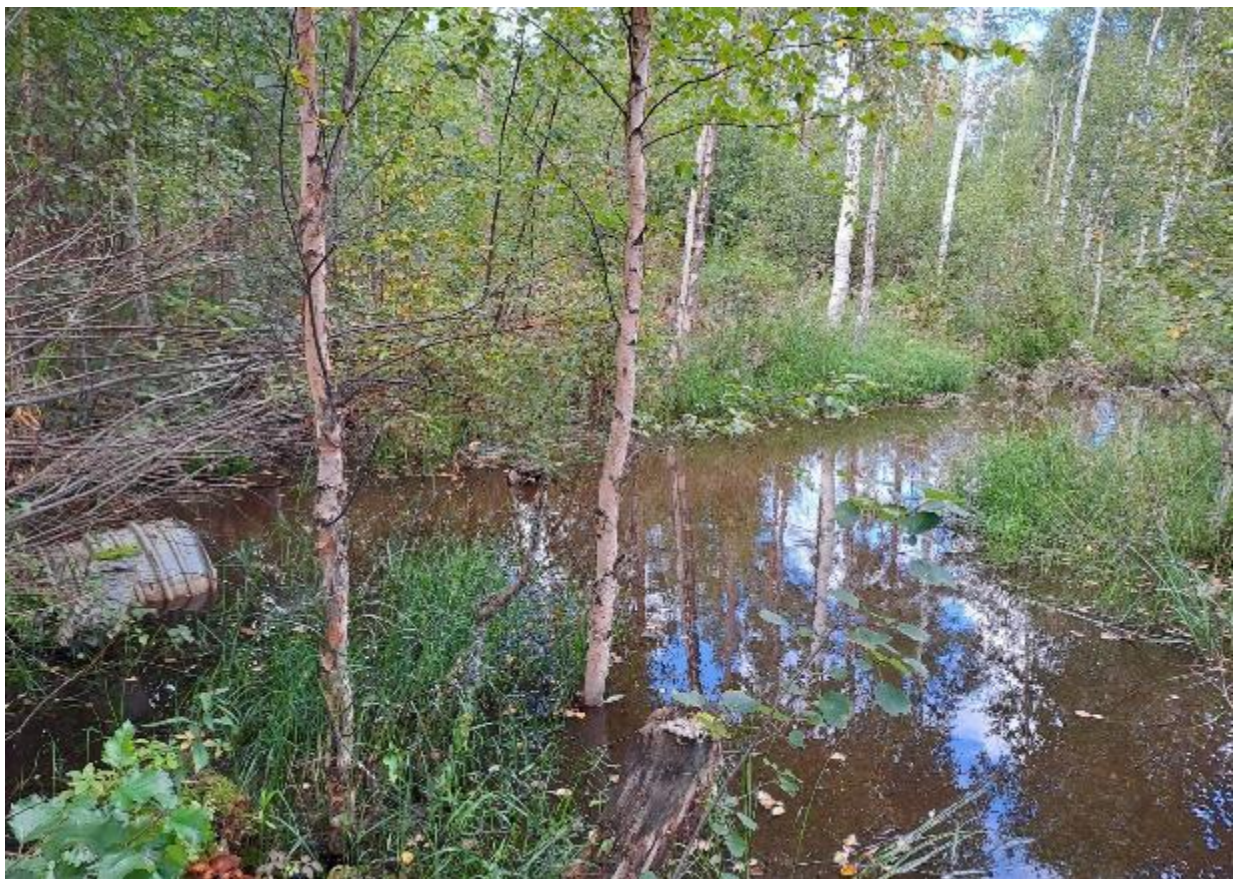
Maastokäynnillä kosteikolla oli hyvin tummaa vettä (kuva 8). Tumma vesi voi johtua pohjavesipurkaumista, sillä Hakasuon entinen turvetuotantoalue sijaitsee painanteessa, jonne virtaa pohjavettä lähes joka puolelta Hakasuon ympäriltä (AVI/2016b).

Kuva 8. Hakasuon kosteikolta lähtevää uomaa kesällä 2023. Kuva: Nella Hietanen.

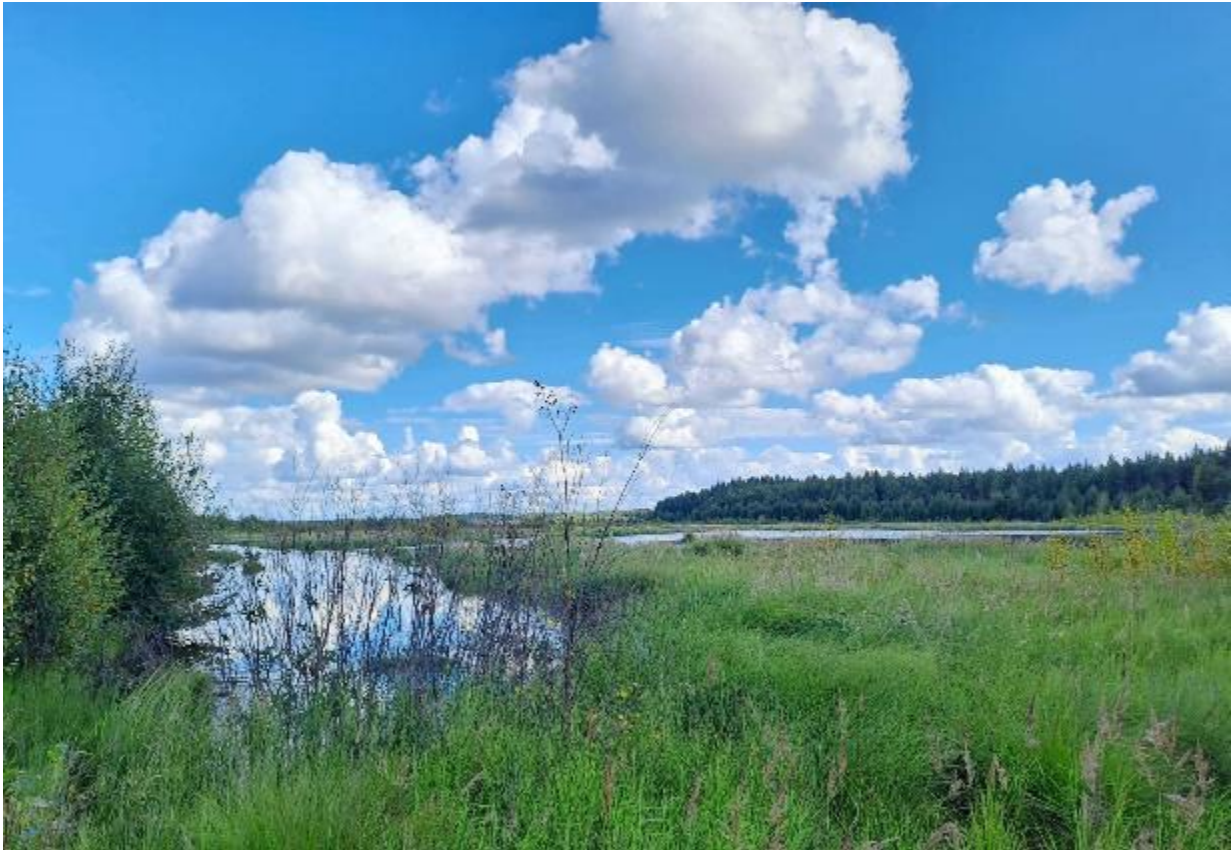
Hakasuon kosteikon (kuva 9) avovesialue näytti maastossa pirstaleiselta ja paikkatietoanalyysissä (Karjalainen ym. 2024) alueella ei määritetty olevan avovettä lainkaan, sillä avovesialue suurimmallakin vesialueella oli melko pieni. Alue oli hyvin kasvittunut ja alueella havaittiin myös suo- ja kosteikkokasveja. Turvetuotannon aikaisista rakenteista alueella havaittiin laskeutusaltaan pintapuomi, kalkkikasa ja paloallasmerkki. Veden pinnalla havaittiin öljymäistä kalvoa ja turvetuotantoalueen sarkaojat olivat vielä näkyvissä. Aluetta ei kuitenkaan tunnistanut varsinaisesti turvetuotantoalueeksi, vaikka näkyvissä oli yhä muutamia paljaita turvekohtia.

Kuva 9. Hakasuon kosteikko kesällä 2023. Kuva: Nella Hietanen.

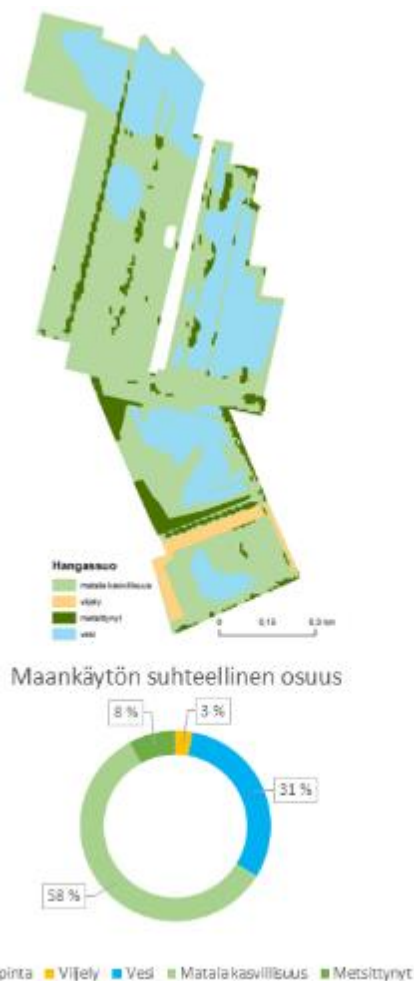
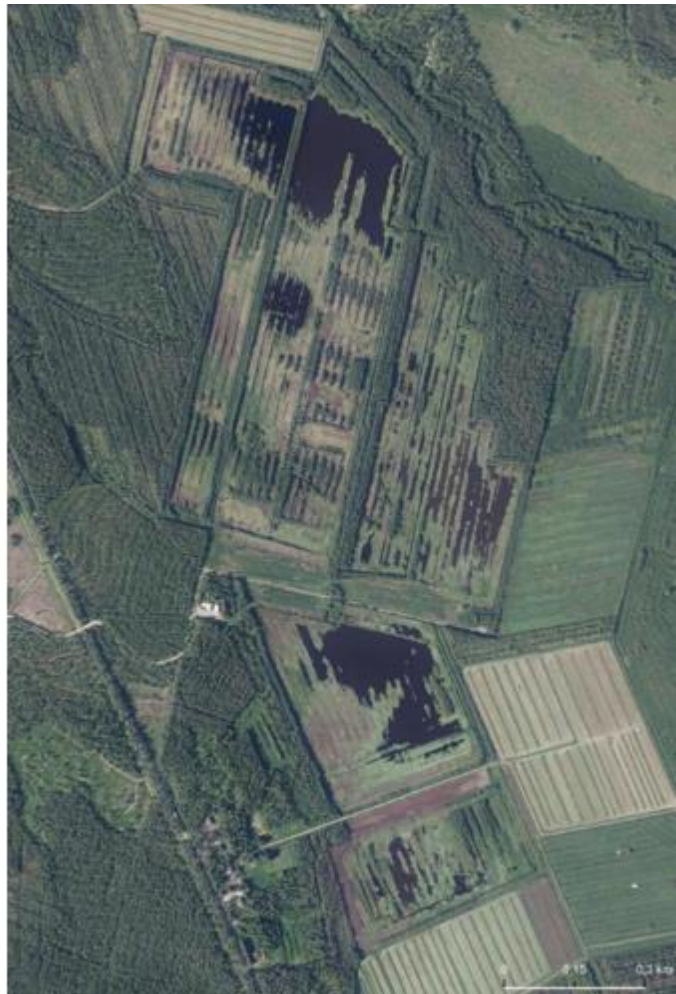
Kuva 12. Hangassuon maankäyttömuodot (vasemmalla) ja ilmakuva vuodelta 2021 (oikealla). Kuvat: Sanna Karjalainen.

Paikkatietoanalyysissä (Karjalainen ym. 2024) Hangassuon pinta-alaksi määritettiin 88 ha. Maankäyttö (kuva 12) koostui suurimmaksi osaksi matalasta kasvillisuudesta (58 %) ja kosteikosta (31 %). Lisäksi 8 % alasta oli metsää ja 3 % määrittyi viljelymaaksi. Ilmakuvien perusteella Hangassuota vesitettiin vuonna 2012.

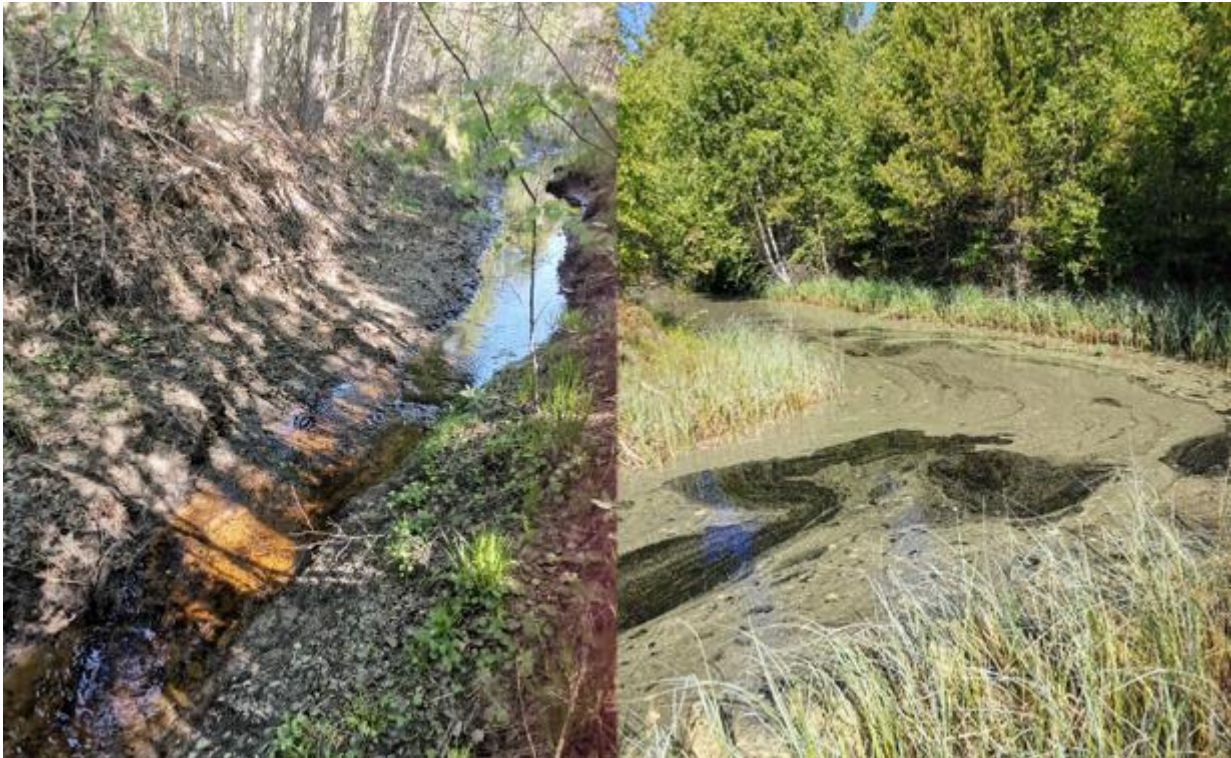
Maastokäynnillä kesällä 2023 alueella oli penkkatien molemmiin puolin kosteikkoalueet. Kosteikot olivat matalia lintuvesimäisiä ja hyvin kasvittuneita. Varmaa kosteikolta lähtevän veden purkautumispaikkaa ei maastossa paikallistettu. Kohteilla havaittiin silti kaksi uomaa kosteikon luoteispuolella, mutta toisessa niistä oli niin vähän vettä, ettei siitä otettu näytettä. Toisessa uomassa vesi oli hyvin seisovaa ja veden pinnalla oli runsaasti siitepölyä. (kuva 14).

Kuva 14. Kosteikoilta lähtevää vettä (vasemmalla). Siitepölyä veden pinnalla (oikealla). Kuvat: Mirkka Visuri.

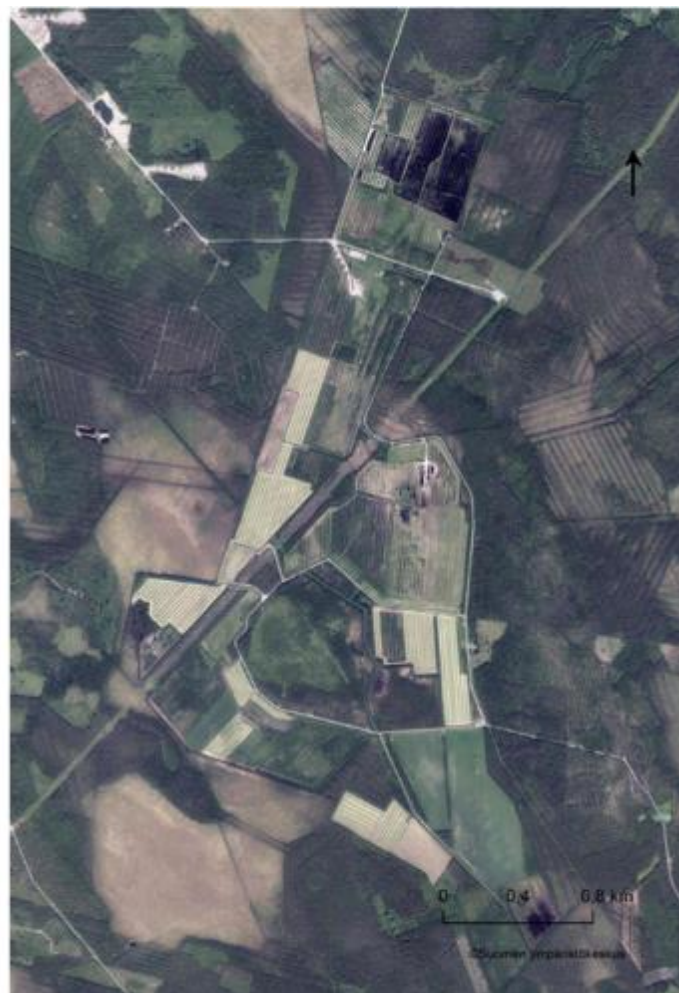
Kuva 15. Hankilannevan maankäyttömuodot (vasemmalla) ja ilmakuva vuodelta 2022 (oikealla). Kuvat: Sanna Karjalainen.

Paikkatietoanalyysin (Karjalainen ym. 2024) mukaan Hankilannevan maankäyttö (kuva 15) koostui suurimmaksi osaksi matalasta kasvillisuudesta (51 %) ja viljelystä (38 %). Kosteikon osuus pinta-alasta oli 8 %. Lisäksi alueesta 3 % oli metsää ja alle prosentti kasvittumatonta turvepintaa. Ilmakuvien perusteella Hankilannevan kosteikko on vesitetetty vuonna 2012.

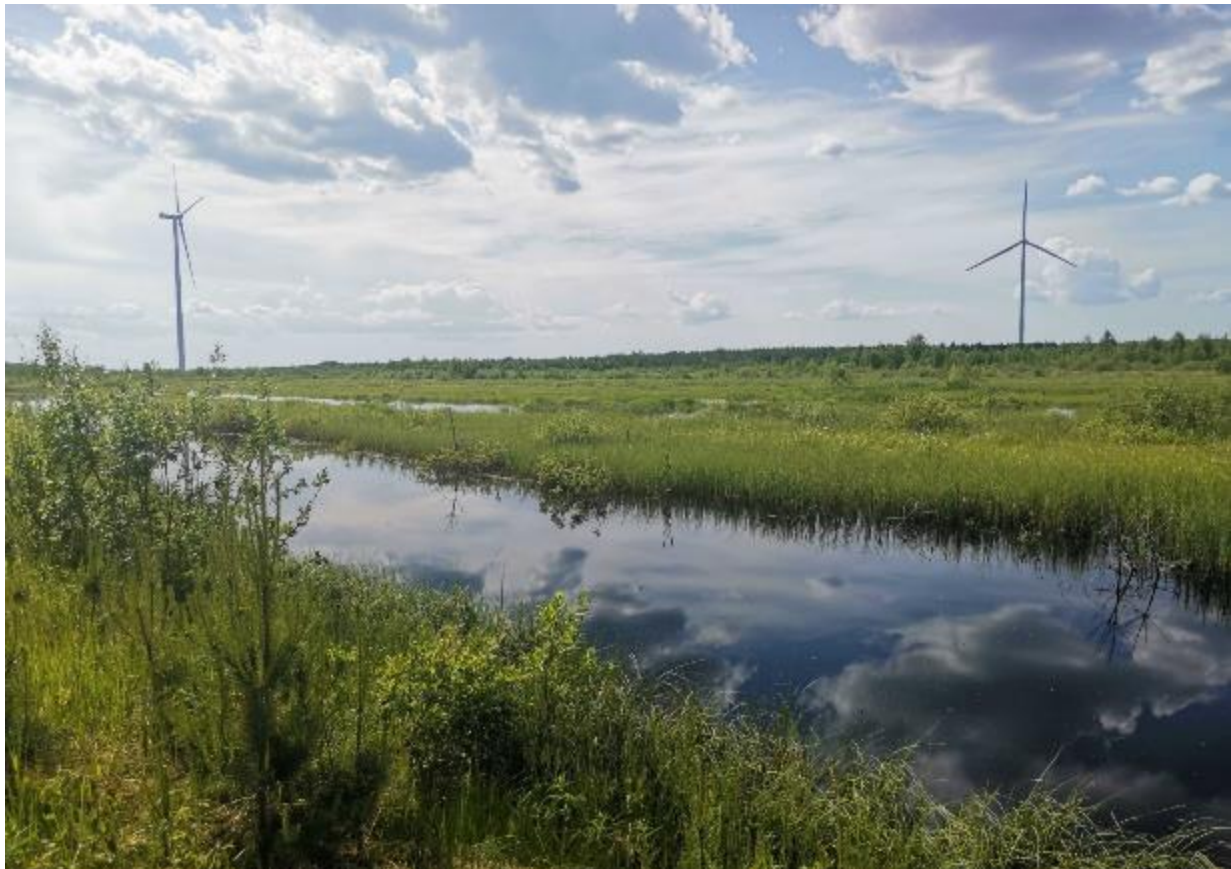
Kosteikon avovesiala arvioitiin maastossa pirstaleiseksi ja alue yleisesti erittäin hyvin kasvittuneeksi. Alueella oli näkyvissä vielä isot tuotannon aikaiset ojat, mutta ei sarkaojia. Aluetta ei myöskään enää voinut tunnistaa turvetuotantoalueeksi. Silmämääräisesti tarkasteltuna alueen pohjoisosan pääasiallinen uusi maankäyttömuoto oli kosteikko. Hankilannevalla tuotetaan myös tuulivoimaa (kuva 16).

Kuva 16. Hankilannevan kosteikko ja tuulimyllyjä kesällä 2023. Kuva: Mirkka Visuri.

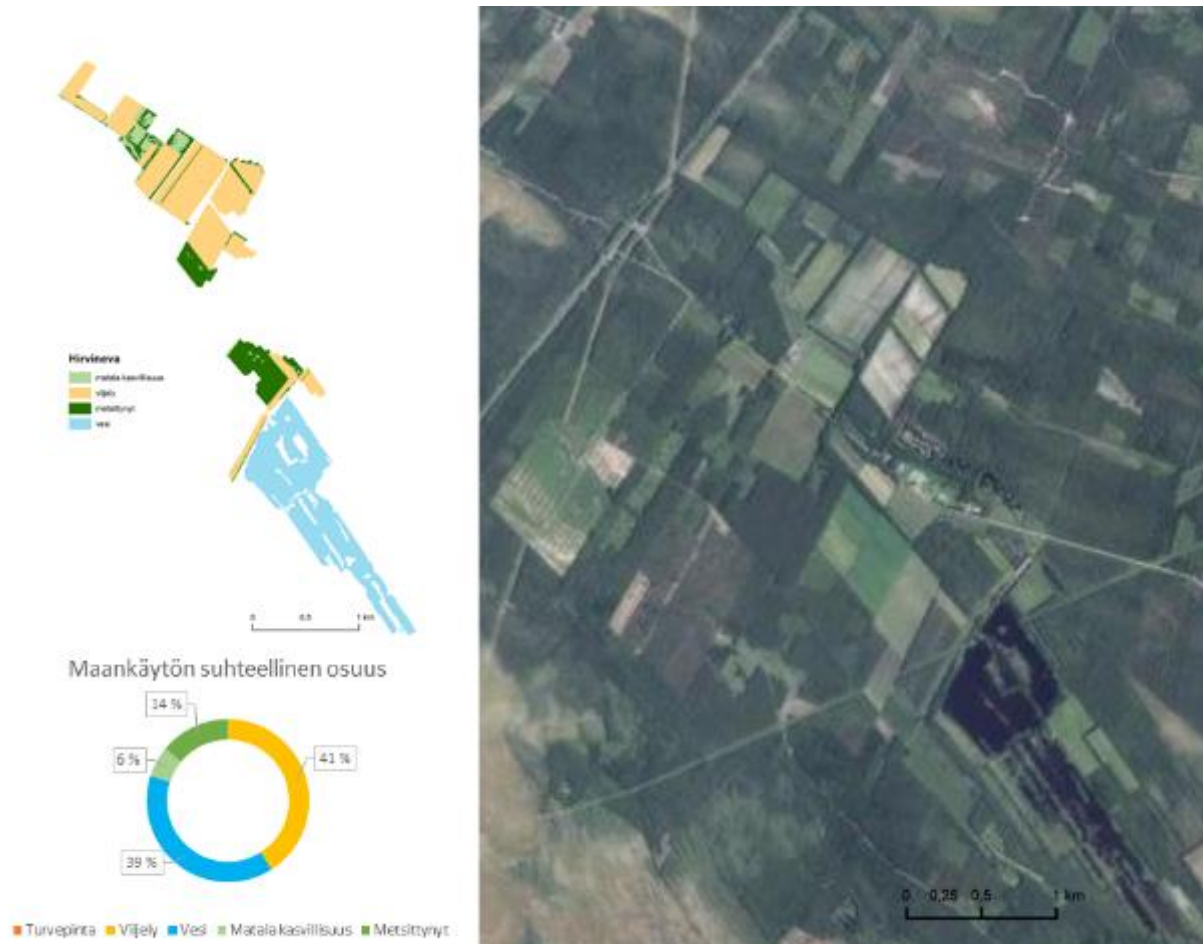
Paikkatietoanalyysissä (Karjalainen ym. 2024) Hirvinevan pinta-alaksi määritettiin noin 184 hehtaaria. Alueen maankäyttö (kuva 17) koostui maataloudesta (41 %), Hirvilammen kosteikosta (39 %), metsästä (14 %) ja matalasta kasvillisuudesta (6 %). Maankäyttö alueella on pysynyt samankaltaisena jo melkein 30 vuotta.

Kuva 17. Hirvinevan maankäyttömuodot (vasemmalla) ja ilmakuva vuodelta 2022 (oikealla). Kuvat: Sanna Karjalainen.

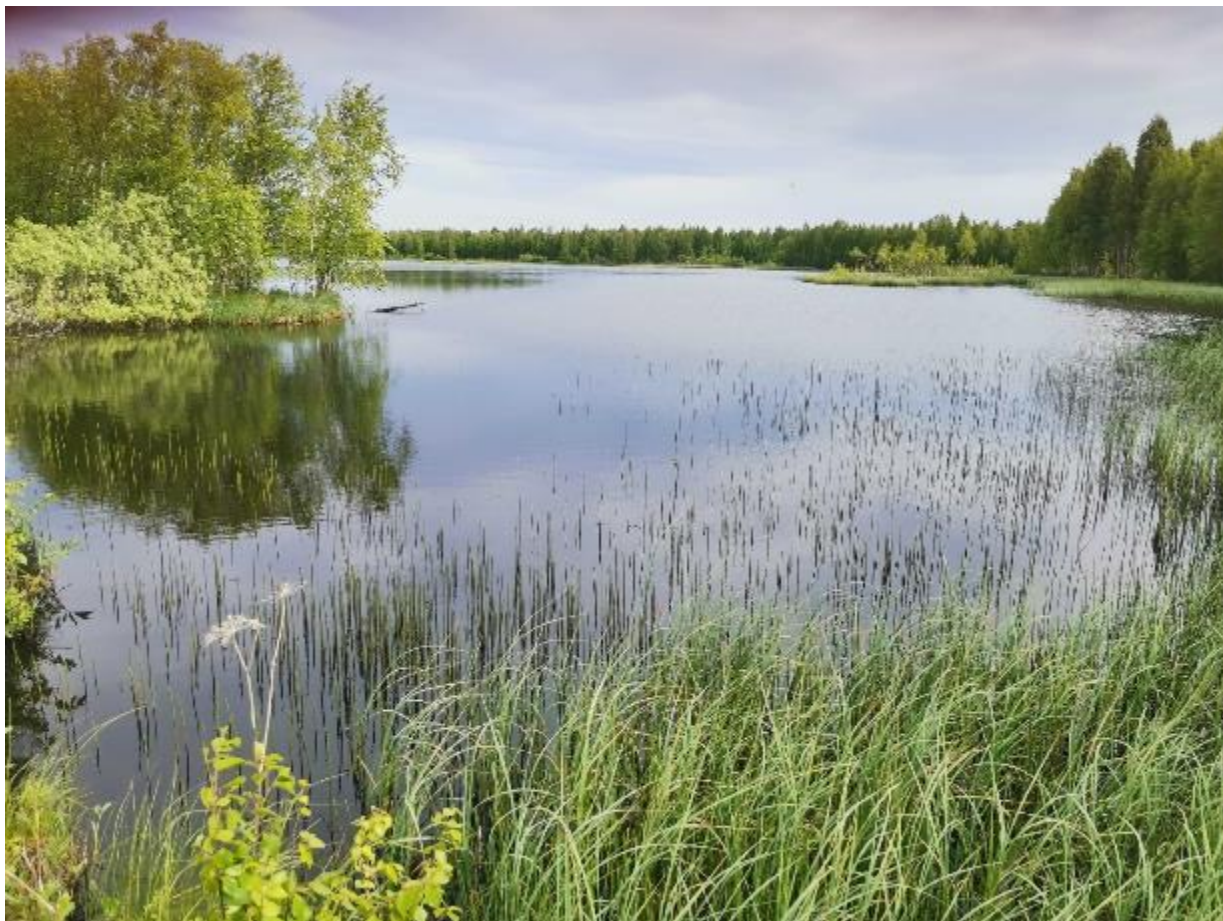
Alue oli erittäin hyvin kasvittunut. Kosteikolla oli myös hyvin kasvittuneita saaria. Aluetta ei voinut tunnistaa entiseksi turvetuotantoalueeksi vaan alueen nykyisiä maankäyttömuotoja olivat maatalous ja lintuvesimäinen kosteikko tai lintujärvi (kuva 18).

Kuva 18. Hirvinevan kosteikkoa kesällä 2023. Kuva: Mirkka Visuri.

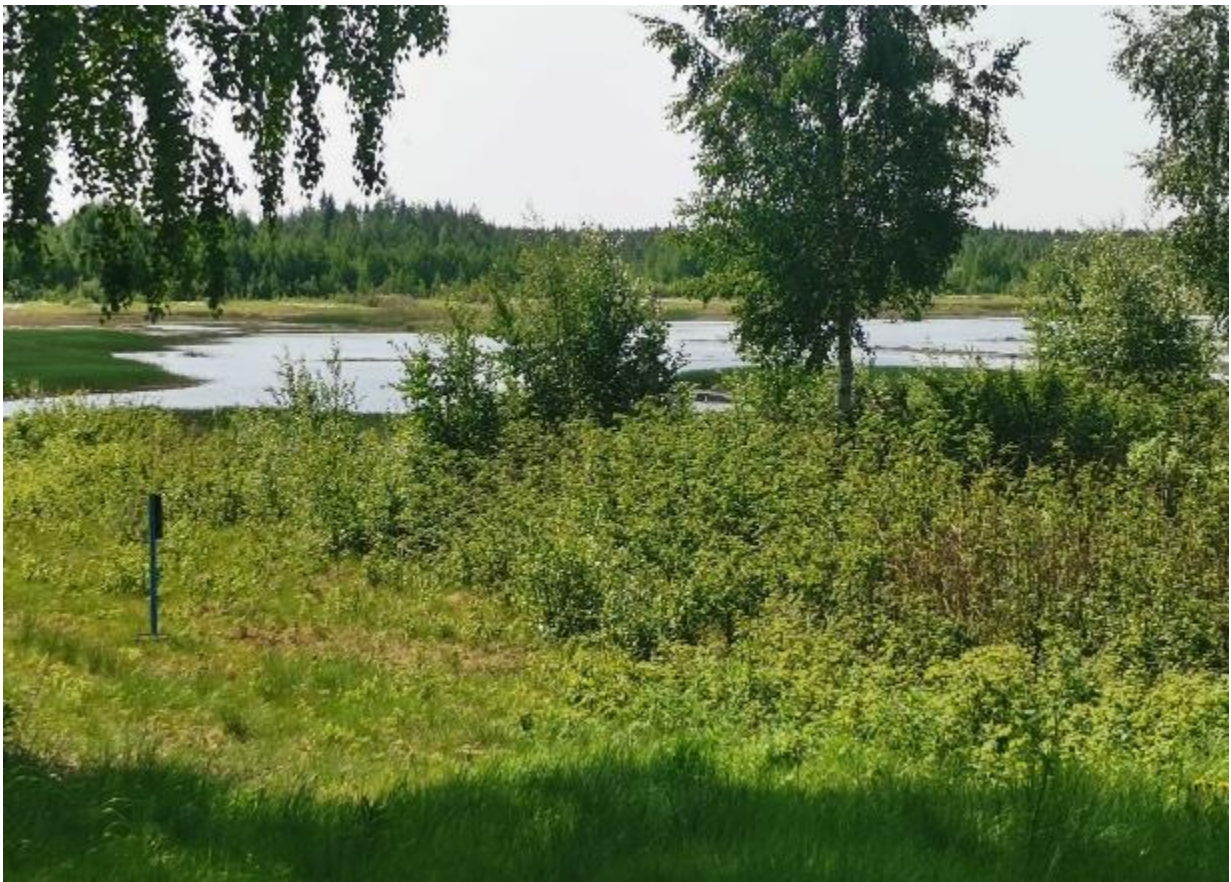
Maastokäynnillä (kuva 20) Hukannevan kosteikon huomattiin olevan pienempi kuin ilmakuvissa, sillä ilmakuvassa näkyvän tien pohjoispuolen kosteikkoa ei havaittu maastossa vaan alue näytti kuivalta ja turvepintaiselta (kuva 21). Tien eteläpuolen kosteikolla oli avovesialaa noin 11 hehtaaria (Karjalainen ym. 2024) ja siellä havaittiin mm. sarakasvillisuutta. Alueen saattoi yhä tunnistaa turvetuotantoalueeksi kasvillisuuden puutteesta ja turvepinnan määrästä johtuen. Hukannevan kosteikon lähtevän veden uomaa ei paikallistettu maastossa.

*Kuva 20. Hukannevan kosteikkoa kesällä 2023. Kuva: Mirkka Visuri.*

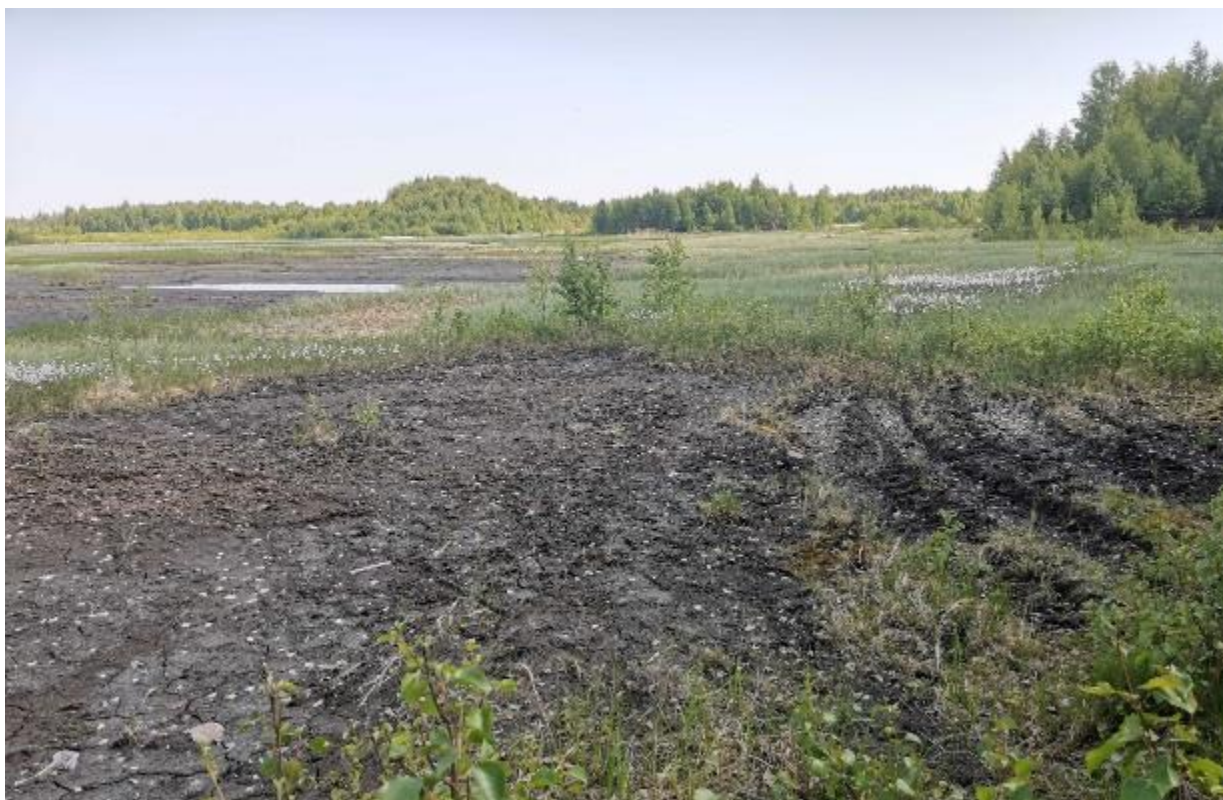
Kuva 21. Kuiva ja kasvittumaton alue Hukannevallalla tien pohjoispuolella. Kuva: Mirkka Visuri.

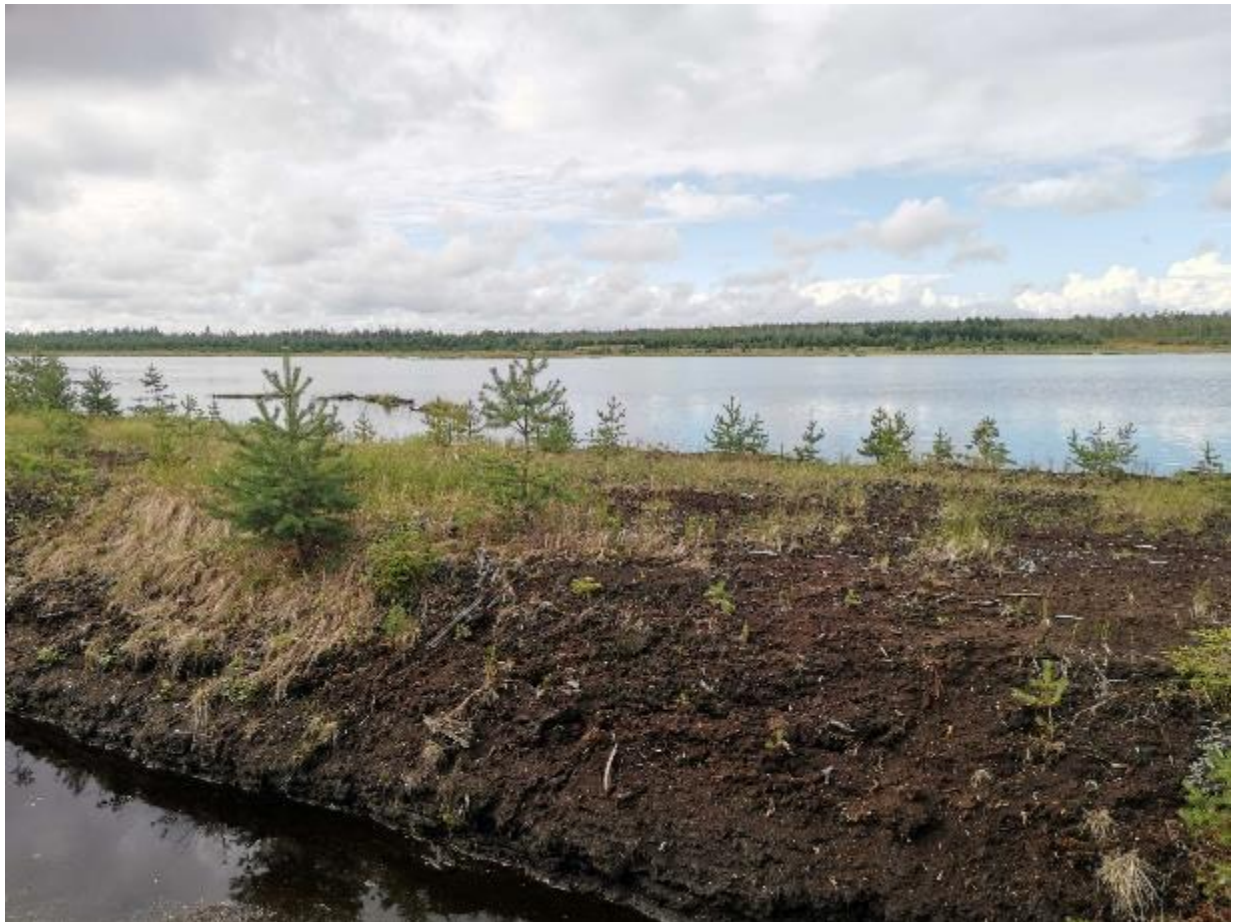
Koska alue oli vasta hyvin vähän kasvittunut, sen pystyi yhä tunnistamaan turvetuotantoalueeksi.

Kuva 23. Iso Ahmasuon kosteikko kesällä 2023. Kuva: Mirkka Visuri.

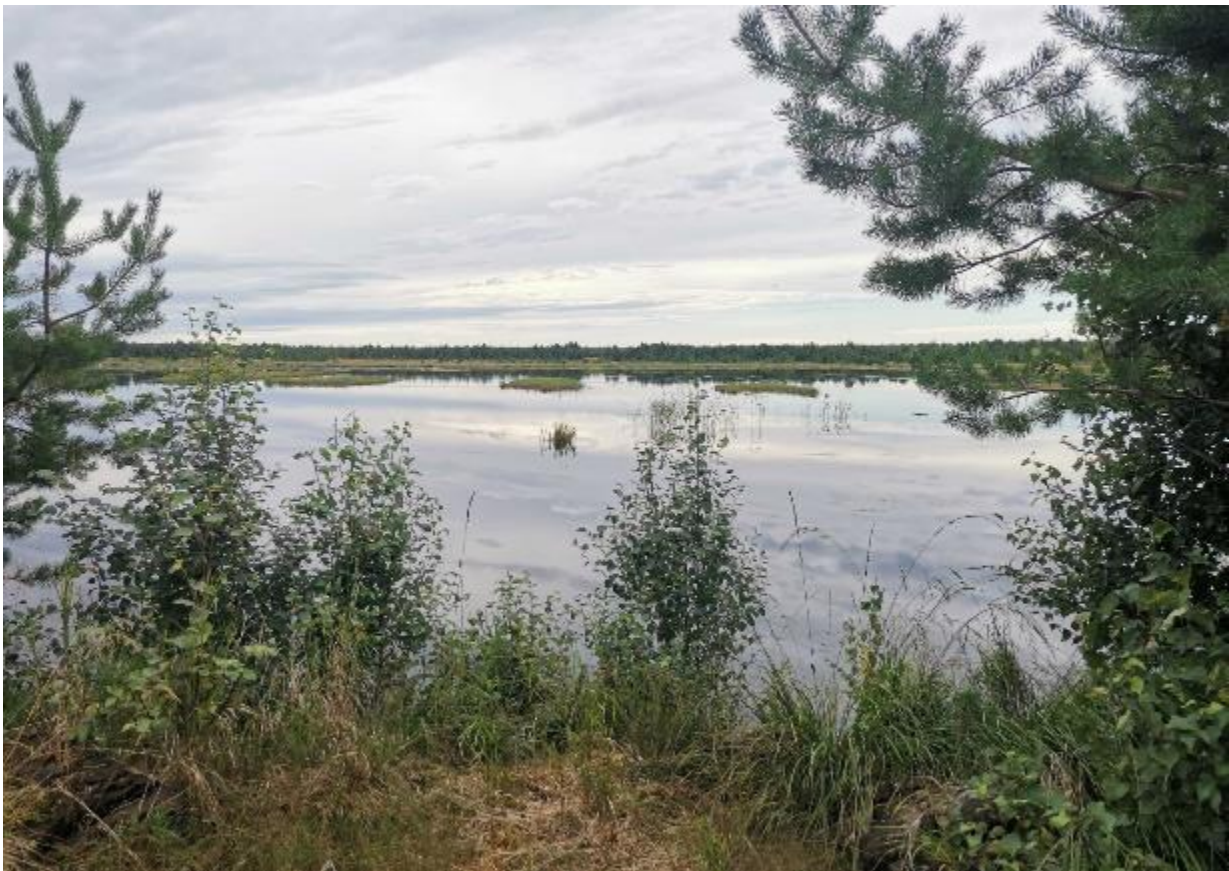
Alueella oli avonainen hyvin kasvittunut kosteikko, jonka reuna-alueet olivat soistuvaa matalaa aluetta. Kosteikon lähtevän veden uoma kulki vanhaa laskeutusallasta kohti. Maastohavaintojen pohjalta kosteikon n. 11 hehtaarin kokoinen (Karjalainen ym. 2024) avovesiala (kuva 25) oli pirstaleinen ja alue oli hyvin kasvittunut, kasvillisuuden koostuessa muun muassa järviruo'osta, järvikortteesta ja saroista. Alueelta löytyi lähtevän uoman kohdalta peltiä ja lautoja ja alueella oli myös merkkejä paloaltaista. Isot tuotannon aikaiset ojat olivat vielä näkyvissä, mutta sarkaojat eivät, eikä aluetta enää tunnistanut turvetuotantoalueeksi. Kosteikon lisäksi alueella maankäytöksi määriteltiin myös riistapello.

Kuva 25. Iso Pihlajasuon avovesialaa vuonna 2023. Kuva: Mirkka Visuri.

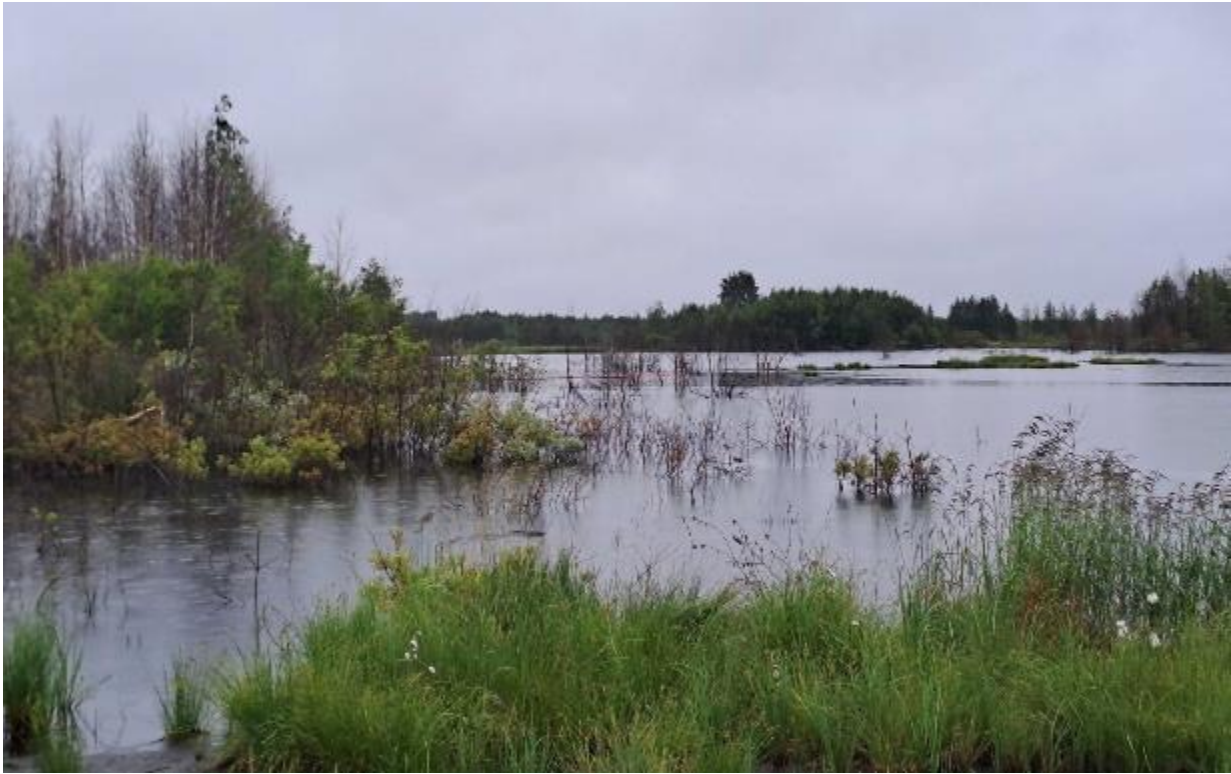
Kosteikolla (kuva 27) havaittiin olevan suuri avovesialue. Avoveden pinta-alaksi määritettiin paikkatietoanalyysissä (Karjalainen ym. 2024) noin 13 hehtaaria. Alue oli myös erittäin hyvin kasvittunut. Suo- ja kosteikkokasveista tunnistettiin villoja, järviruokoa ja saraa. Alueelta löytyi vielä aumamuovin palasia ja mittapato. Kosteikon rannalla havaittiin vähäistä eroosiota. Tuotannonaikaisista ojista suuret ojat olivat vielä näkyvissä, mutta sarkaojat eivät. Alue ei ollut enää tunnistettavissa turvetuotantoalueeksi, vaikka reunaajat olivat tosin hyvin syviä. Alueella oli mahdollisesti riistapellon hoitoa.

Kuva 27. Iso Saarisuon kosteikkoa kesällä 2023. Kuva: Nella Hietanen.

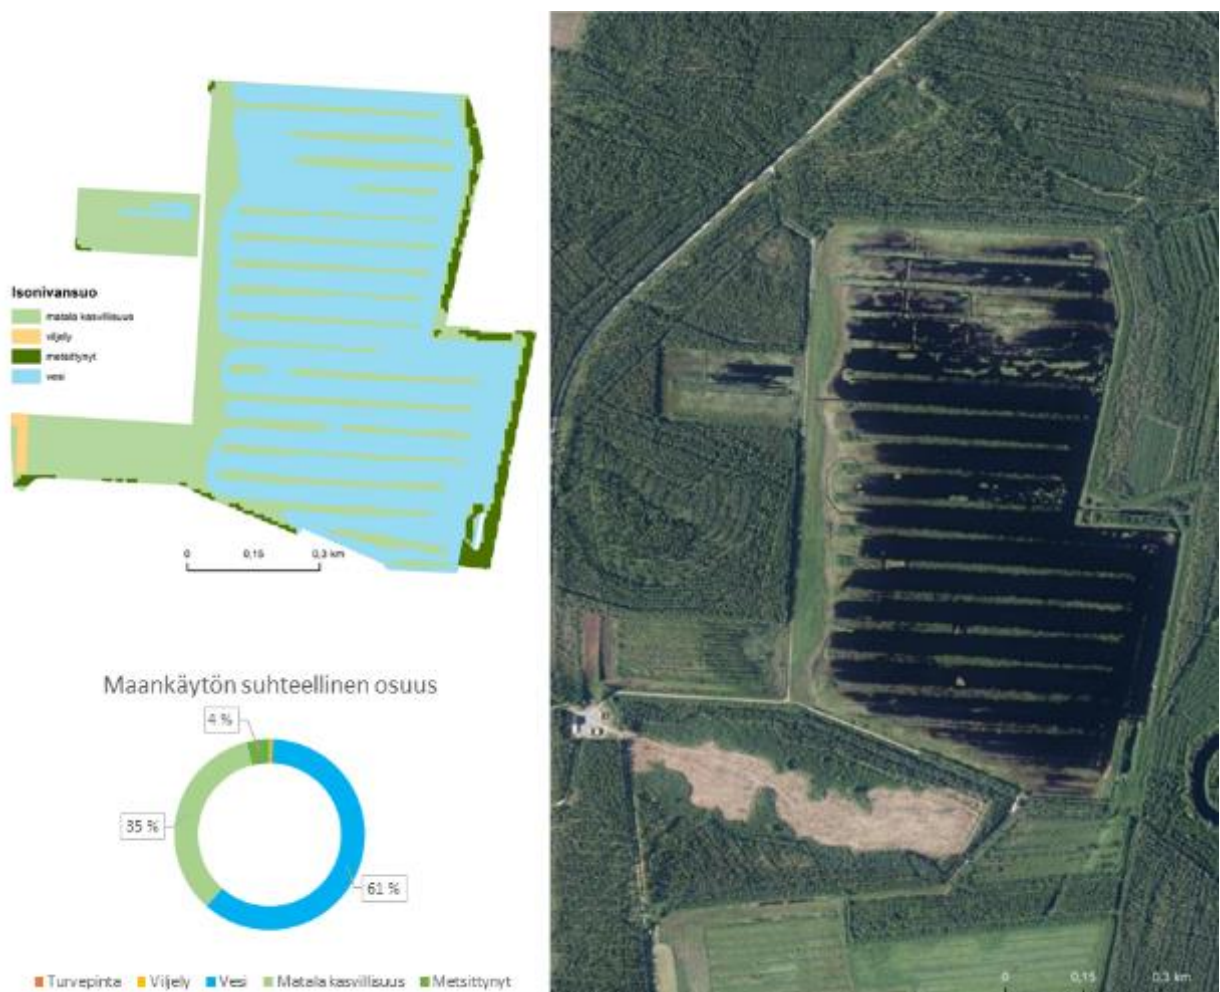
Alueelle on perustettu kosteikko, jolle johdetaan alueen ulkopuolisia vesiä (POPELY 2022). Ilmakuvien perusteella kosteikko on vesitetty vuonna 2013. Kosteikon osuus paikkatietoanalyysin (Karjalainen ym. 2024) mukaan koko alueen pinta-alasta (77 ha) on 61 % muun maankäytön ollessa matalaa kasvillisuutta (35 %) ja metsää (4 %) (kuva 28 Kuva 28).

Kuva 28. Isonivansuon maankäyttömuodot (vasemmalla) ja ilmakuva vuodelta 2021 (oikealla). Kuvat: Sanna Karjalainen.

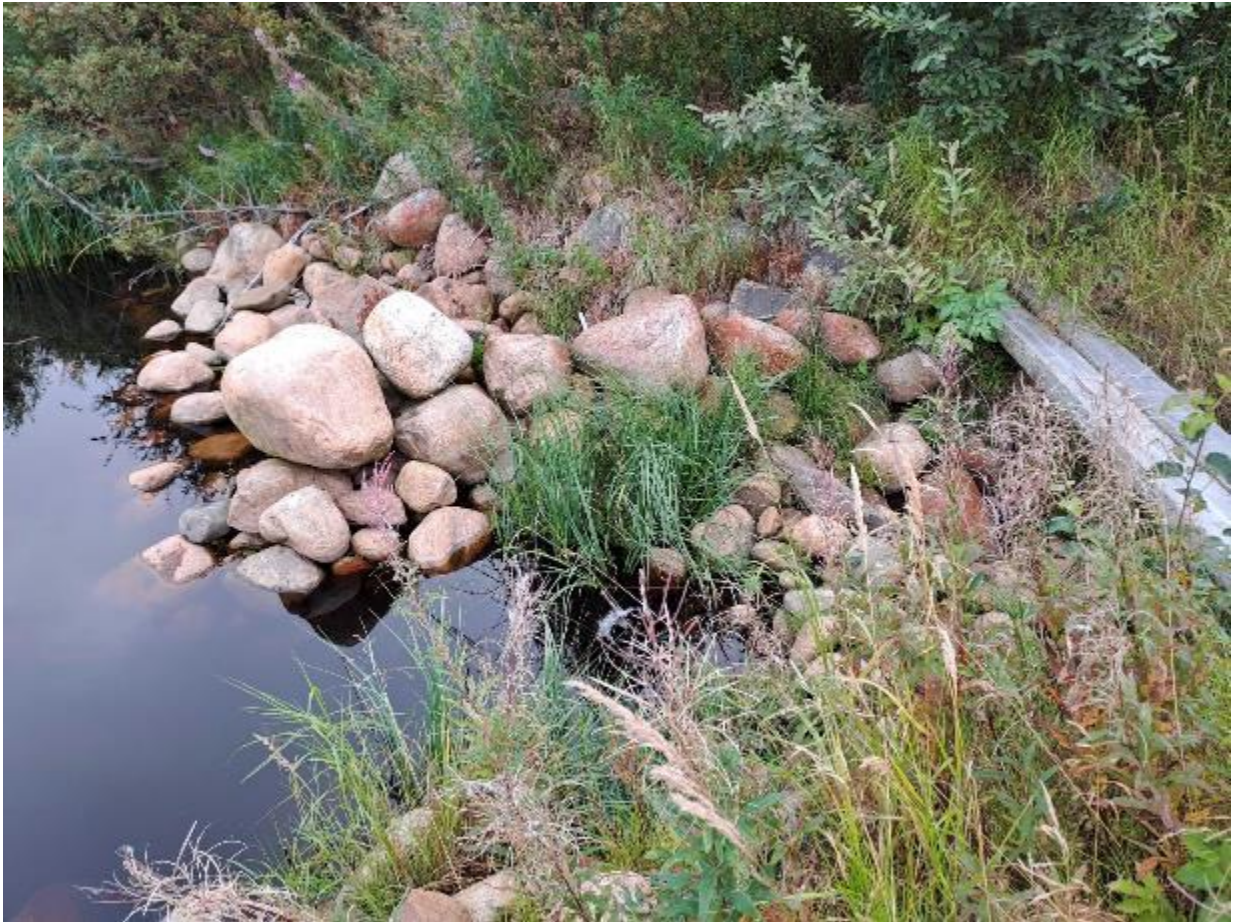
Maastossa kohteella havaittiin kosteikko, jossa oli paljon pystyyn kuollutta puuta. Kosteikon vesi ohjautui laskeutusaltaan kautta alueelta ulos. Lähtevän veden uoma oli erittäin kivikkoinen ja kivenlohkareet olivat todella isoja (kuva 28).

Kuva 29. Kivikkoinen lähtevän veden uoma kesällä 2023. Kuva: Nella Hietanen.

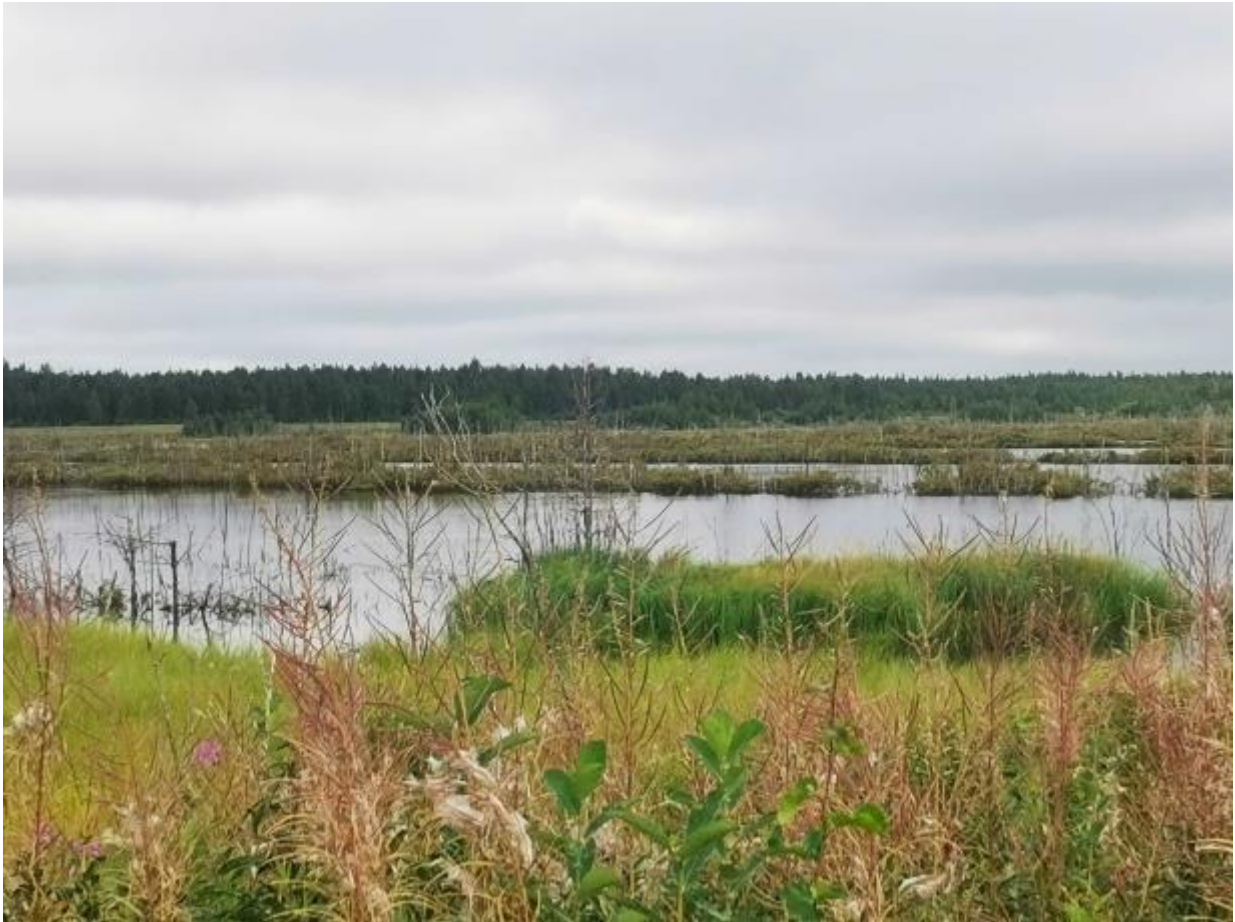
Maastokäynnin havaintojen mukaan kosteikon avovesialue (kuva 30) oli pieni ja pirstaleinen. Paikkatieteanalyysissä (Karjalainen ym. 2024) sen sijaan avovesiala määriteltiin suureksi (27 ha) sillä siinä jätettiin huomiotta sarkarakenteet, jotka pirstaloivat avovesialaa. Jos sarkarakenteet huomioidaan, avovesiala jää hyvin pieneksi. Alue oli hyvin kasvittunut ja suo- ja kosteikkokasvillisuudesta oli havaittavissa saraa, heinikkoa ja järviruokoa. Sarkaojiin oli kasvanut pystyyn kuollutta puuta. Turvetuotannon aikaisista rakenteista alueella oli jäljellä kaksi pumppukoppia ja putken pätkiä. Tuotannon aikaisten ojien sarkarakenne oli edelleen näkyvillä kuolleiden puiden takia. Kosteikko oli selvästi lintuvedeksi suunniteltu, sillä alueella oli monta ns. käyttäyskoppia, tekopesiä ja linnunpönttöjä.

Kuva 30. Isonivansuon avovesialuetta kesällä 2023. Kuva: Mirkka Visuri.
