# Selvitys Pohjois-Pohjanmaan entisille turvetuotantoalueille perustetuista jatkokäyttökosteikoista

Monimuotokosteikkojen vesistö- ja ilmastovaikutukset turvetuotannosta poistuneilla alueilla (MoVeTu) -hankkeen raportteja

Mirkka Visuri, Sanna Karjalainen, Nella Hietanen ja Anna-Kaisa Ronkanen

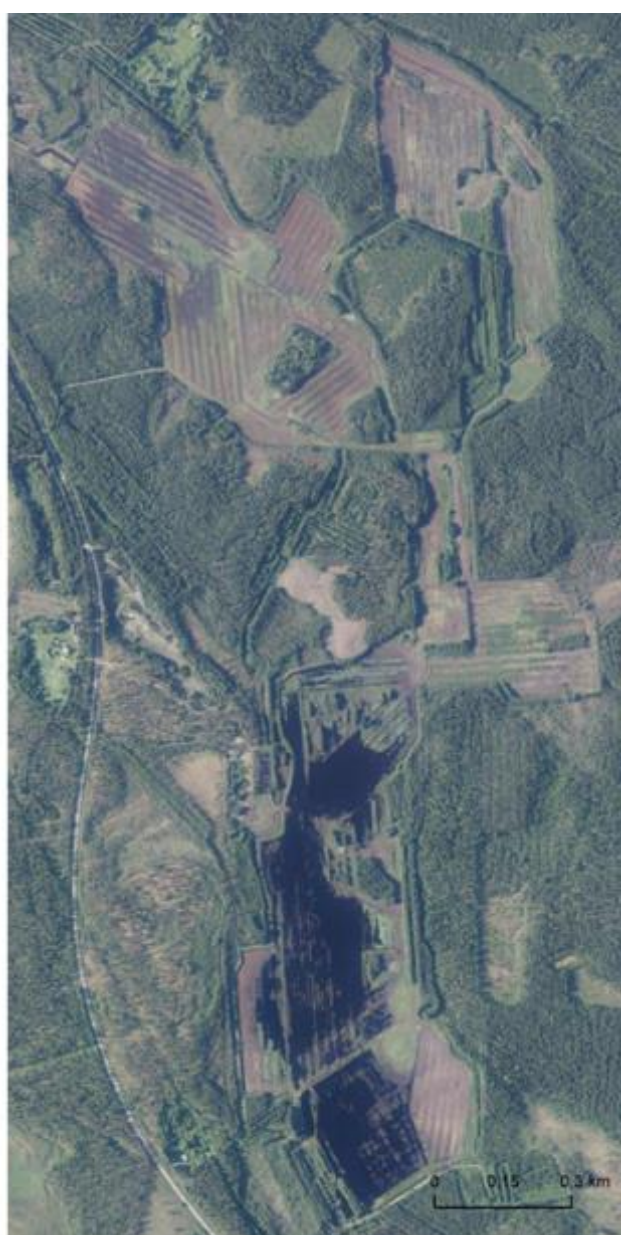
Kuva 31. Isosuon maankäyttömuodot (vasemmalla) ja ilmakuva vuodelta 2024 (oikealla). Kuvat: Sanna Karjalainen.

Paikkatietoanalyysin (Karjalainen ym. 2024) pohjalta Isosuon 143 hehtaarin kokoisen alueen maanpeitteestä (kuva 31) yhä suuri osa oli turvepintaa (67 %). Toiseksi eniten oli matalaa kasvillisuutta (16 %). Alueen eteläosan kosteikko oli MoVeTu-hankkeen toteutusajanjaksolla aivan tuore, ja vettynyt hankkeen aikana vuosina 2023–2024. Kosteikon ala vei 14 % alueen pinta-alasta. Metsää oli alueesta noin 3 %.

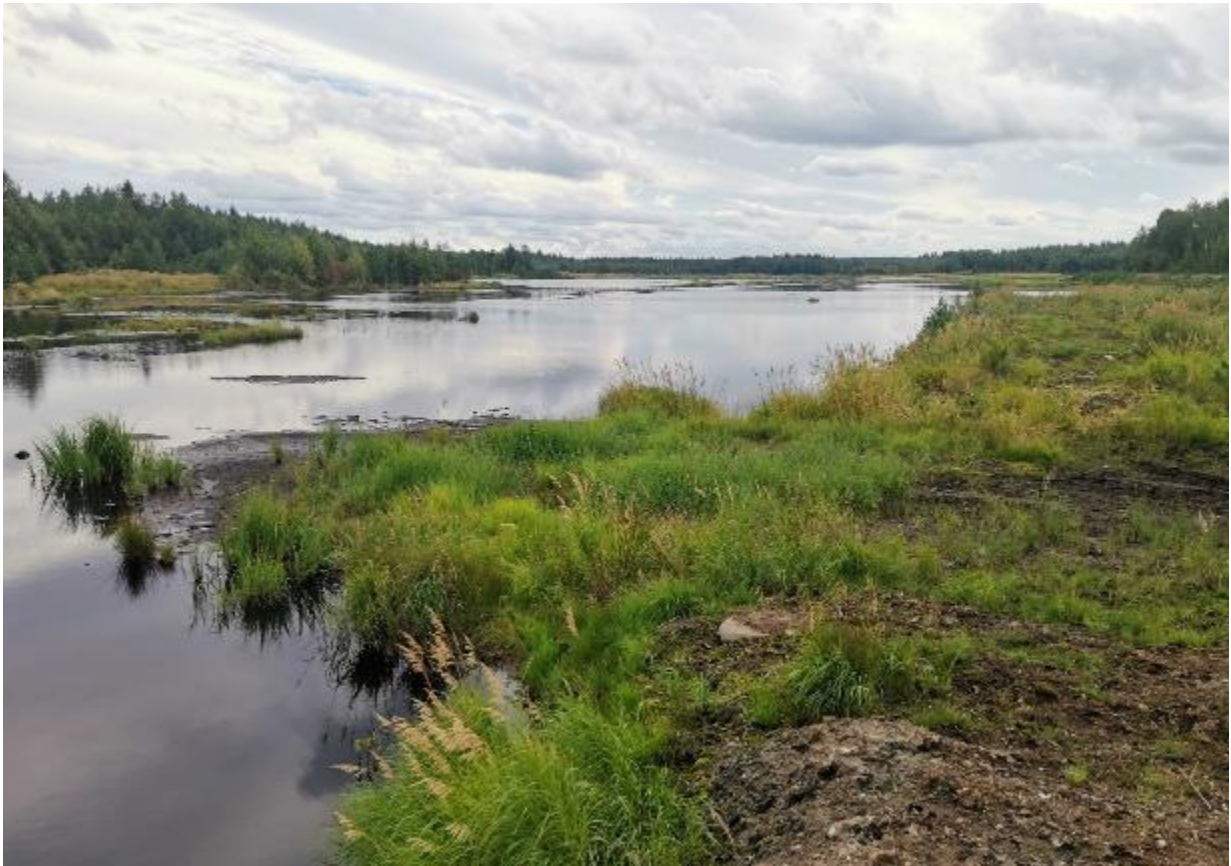
Maastokäynnillä alueella oli isohko kosteikko (kuva 32), jossa oli laajaa avopintaista aluetta ja matalia ranta-alueita. Kosteikolta suunnitellulla lähtevän veden pisteellä oli ilmassa oleva rumpuputki, eikä kohteelta ei lähtenyt vettä ulos.

Kuva 32. Isosuon kosteikko kesällä 2023. Kuva: Mirkka Visuri.

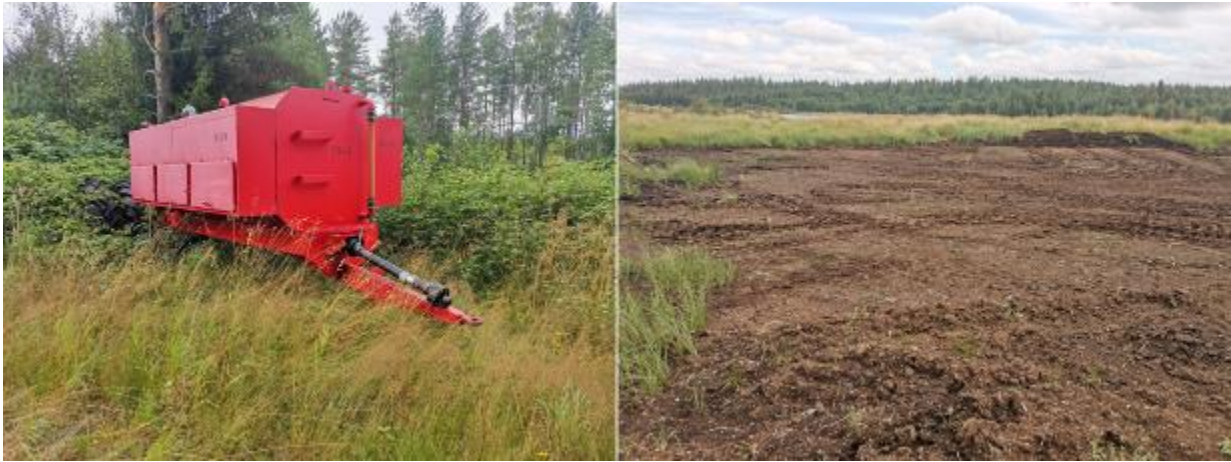
Maastokäynnin havaintojen mukaan kosteikolla oli pirstaleinen avovesialue eikä paikkatieteanalyysissäkään (Karjalainen ym. 2024) alueelle määritetty avovesialaa. Alueella oli vähän kasvillisuutta, suokasvillisuuden ollessa pääasiassa saraa. Kosteikolla oli kasvittumattomia turvesaaria. Alueella oli vielä tuotannon aikaista laitteistoa. Suuret ojat olivat vielä näkyvissä, mutta sarkaojat eivät. Alueen tunnisti kuitenkin vielä turvetuotantoalueeksi (kuva 33) paljaan turvepinnan vuoksi.

Kuva 33. Turvetuotannon aikaista välineistöä (vasemmalla) ja paljasta turvepintaa (oikealla) Isosuolla kesällä 2023. Kuva: Mirkka Visuri.

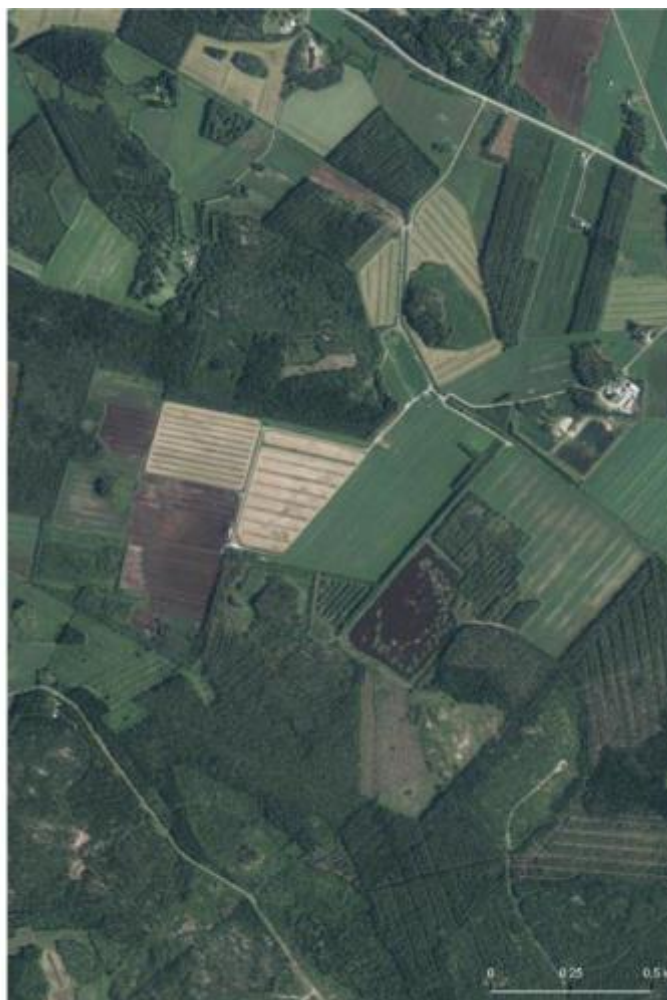
Kuva 34. Jahtavisnevan maankäyttömuodot (vasemmalla) ja ilmakuva vuodelta 2021 (oikealla). Kuvat: Sanna Karjalainen.

Paikkatietoanalyysissä (Karjalainen ym. 2024) Jahtavisnevan pinta-alaksi määriteltiin noin 117 hehtaaria. Pääasiallisina uusina maankäyttömuotoina (kuva 34) alueella olivat viljely (65 %), matala kasvillisuus (25 %) ja kosteikot (9 %). Lisäksi alueella oli vähän paljasta turvepintaa (1 %) ja metsää alle prosentin verran.

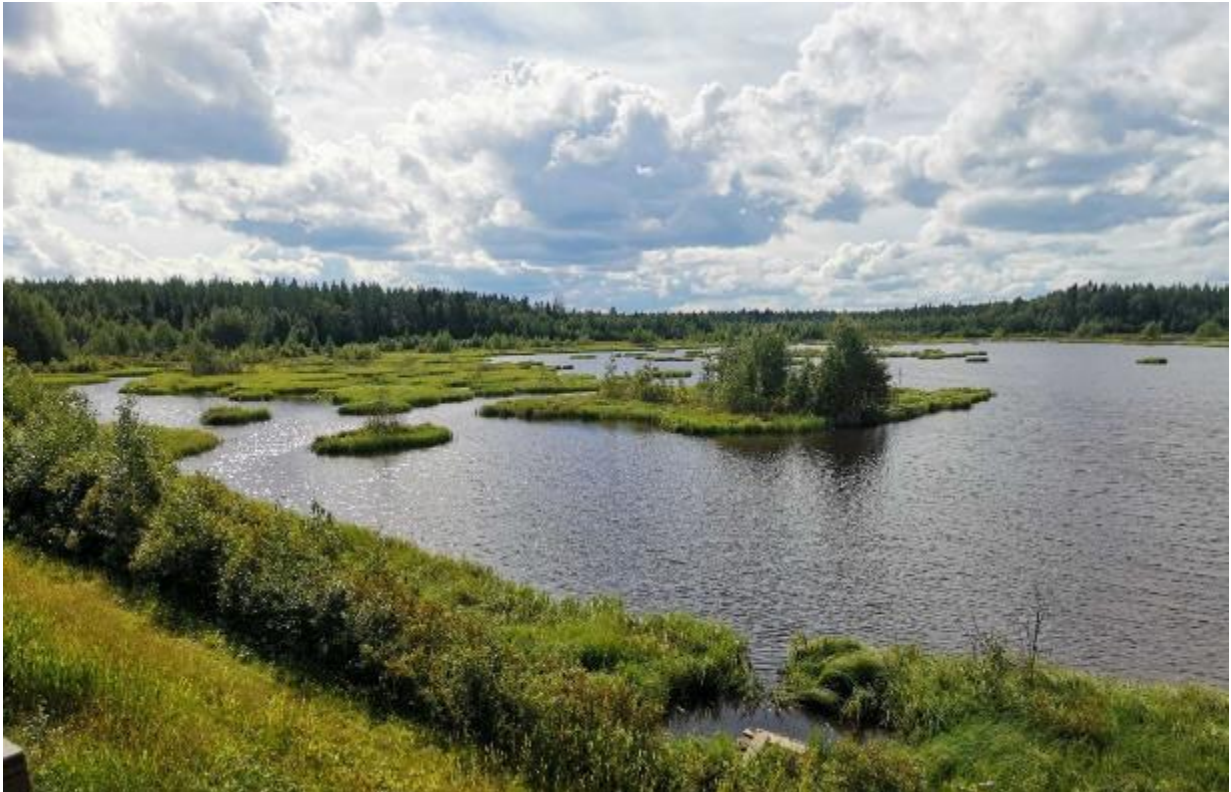
Alueelle tehtiin maastokäynnit kesällä ja syksyllä 2023 sekä keväällä 2024. Kosteikon avovesialue (kuva 35) oli pirstaleinen ja muu alue oli hyvin kasvittunutta. Avovesialaksi määriteltiin paikkatietanalyysissä (Karjalainen ym. 2024) noin viisi hehtaaria. Alueella oli lintutorni sekä nuotiopaikka. Turvetuotannon aikaisia ojia ei ollut enää näkyvissä eikä aluetta tunnistanut turvetuotantoalueeksi. Alueen maankäyttömuodoiksi maastossa tunnistettiin maa- ja metsätalous sekä lintuvesikosteikko.

Kuva 35. Jahtavisnevan kosteikkoa lintutornista kuvattuna kesällä 2023. Kuva: Mirkka Visuri.

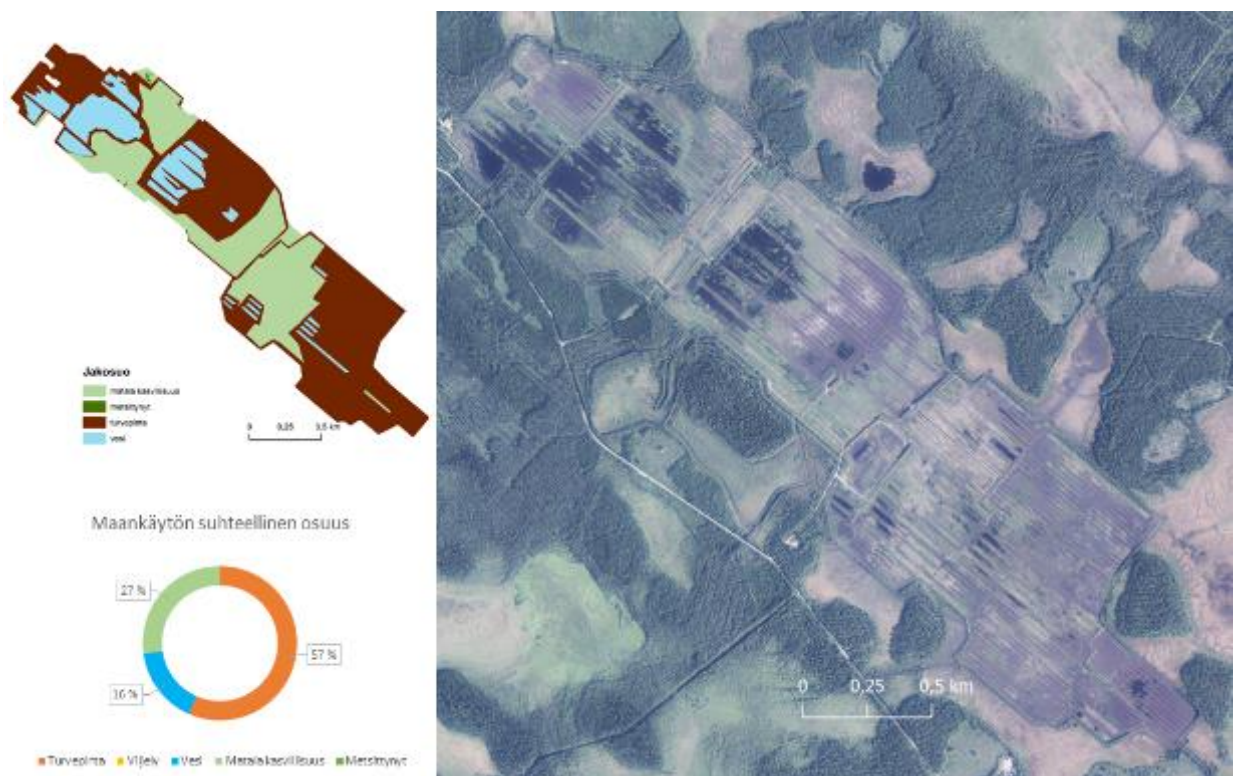
Kuva 36. Jakosuo maankäyttömuodot (vasemmalla) ja ilmakuva vuodelta 2024 (oikealla). Kuvat: Sanna Karjalainen.

Paikkatietoanalyysin (Karjalainen ym. 2024) mukaan alueen maankäyttö (kuva 36) koostui suurelta osin yhä turvepinnasta (57 %) ja matalasta kasvillisuudesta (27 %). Kosteikot vievät 16 % alueen pinta-alasta. Alkuperäisessä paikkatietoanalyysissä (Karjalainen ym. 2024) käytettiin ilmakuvaa vuodelta 2021, mutta siinä ei näkynyt vielä paljoakaan vettyneitä alueita. Koska maastohavaintojen perustella alueelta löytyi selvästi kosteikkoja, otettiin tämän kohteen nykytilatarkastelussa poikkeuksellisesti huomioon tuorein vuoden 2024 ilmakuva, joka oli ilmestynyt paikkatietoanalyysin jälkeen.

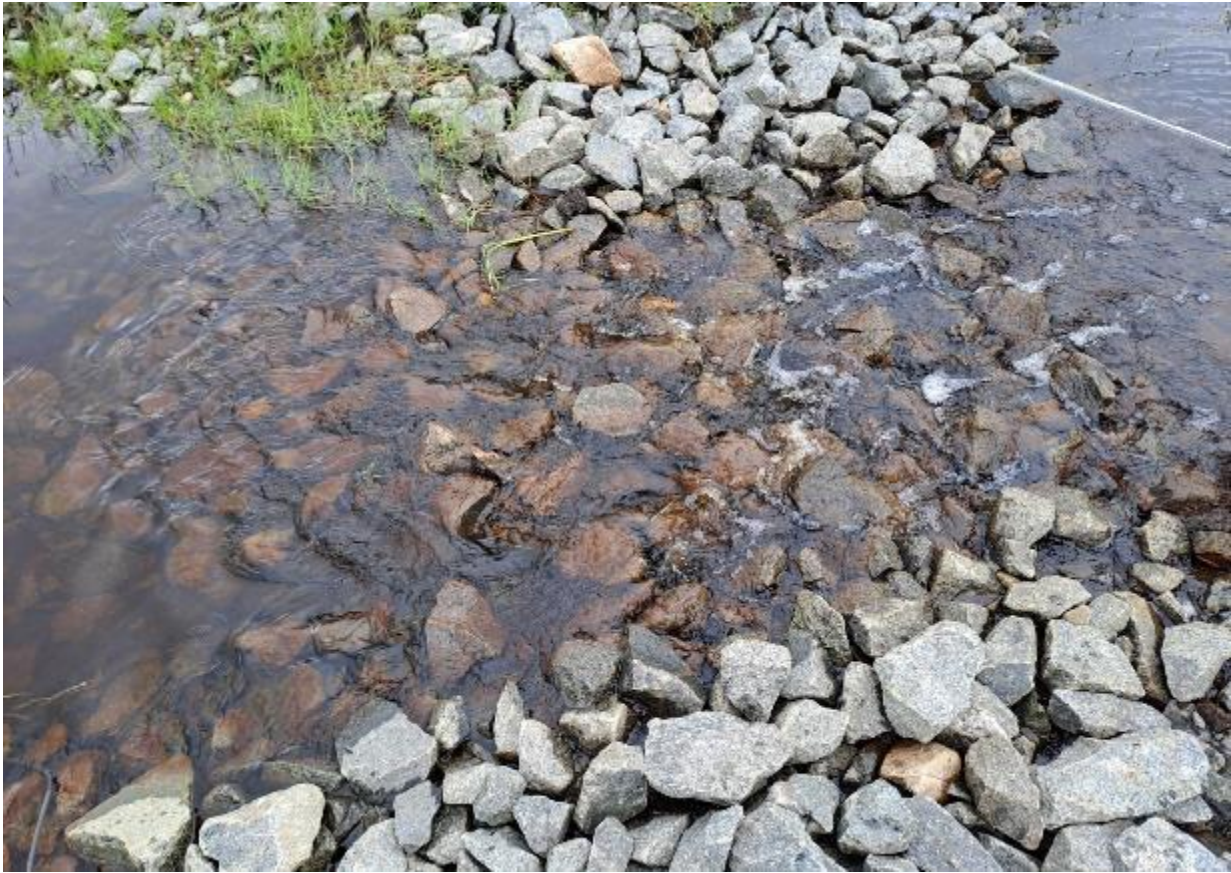
Maastokäynnillä alueella oli kolme kosteikkoa. Kaikkien kosteikkojen alapuolella oli kivetyt pohjapadot (kuva 37). Kosteikon 1 alapuolella oli lisäksi laskeutusallas ja mittakaivo. Ensimmäisellä ja toisella kosteikolla oli matala pirstaleinen vesialue ja kolmannella kosteikolla oli melko vähän vettä. Kolmannella kosteikolla oli myös kasvittumattomia alueita. Kaikilla kosteikoilla kasvoi suo- ja kosteikkokasveja kuten villoja ja saraa. Alue oli vielä turvetuotannon ympäristöluvan piirissä ja alueelta löytyikin vielä turvetuotannon aikaista kalustoa ja rakenteita.

Kuva 37. Lähtevän veden uoma kosteikolla 2. Kuva: Nella Hietanen

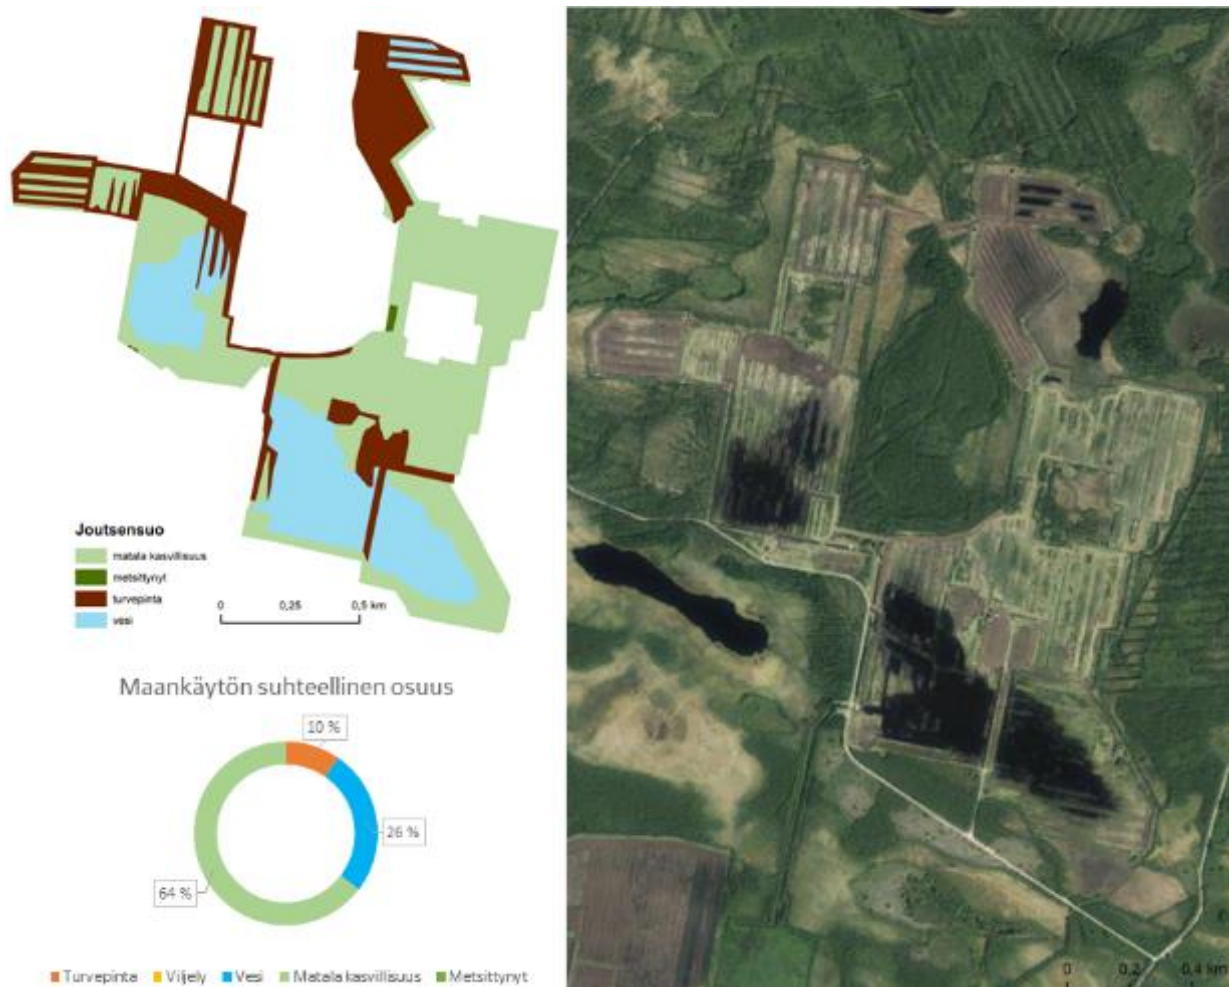
Joutsensuon maankäyttö (kuva 38) koostui paikkatietoaanlyysiin (Karjalainen ym. 2024) perustuen suurimmaksi osaksi matalasta kasvillisuudesta (64 %). Vesialueet käsittivät 26 % pinta-alasta ja turvepintaa oli alueesta 10 %. Ilmakuvien perusteella kosteikko on vesitetty vuonna 2019.

Kuva 38. Joutsensuon maankäyttö (vasemmalla) ja ilmakuva vuodelta 2022 (oikealla). Kuvat: Sanna Karjalainen.

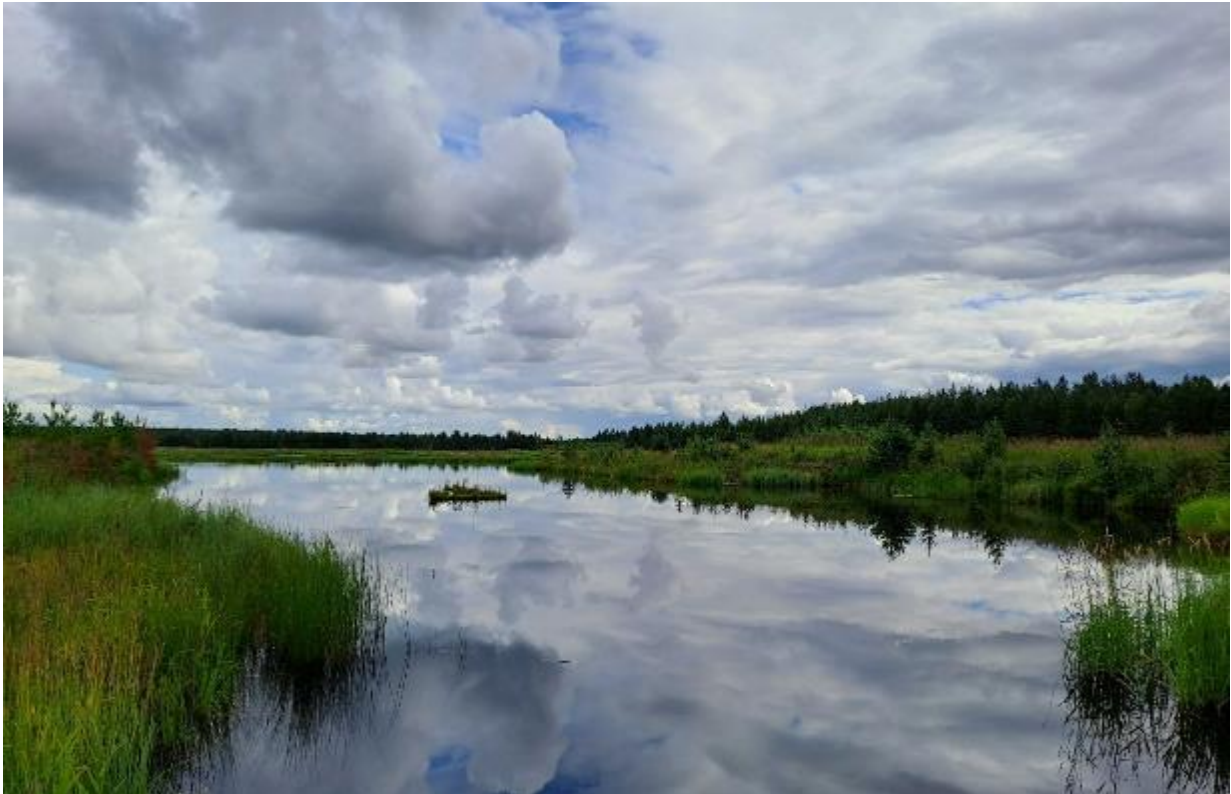
Maastokäynnillä alueella oli kolme kosteikkoa, joiden kaikkien alapuolella oli kivetty pohjapato. Kahden ylemmän kosteikon vedet johtuivat alimmalle kosteikolle, josta vesi valui pohjapadon yli pintavalutuskentän suuntaan. Alueen kolmen kosteikon avovesialat olivat silmin tarkasteltuna pirstaleisia. Paikkatietoanalyysissä (Karjalainen ym. 2024) kosteikoiden yhteenlaskettu avovesiala oli noin 34 hehtaaria. Alue oli hyvin kasvittunut ja alueella kasvoi myös suo- ja kosteikkokasveja. Alueelta löytyi edelleen putken pätkiä, lautoja ja muovin palasia. Näytteenottopisteen vieressä havaittiin pieniä turvelauttoja. Tuotannon aikaisia oja ei ollut näkyvillä eikä aluetta voinut enää tunnistaa turvetuotantoalueeksi. Pääasiallisena maankäyttömuotona alueella arvioitiin olevan lintuvesimäiset kosteikot (kuva 39).

Kuva 39. Joutsensuon kosteikkoa kesällä 2023. Kuva: Nella Hietanen.

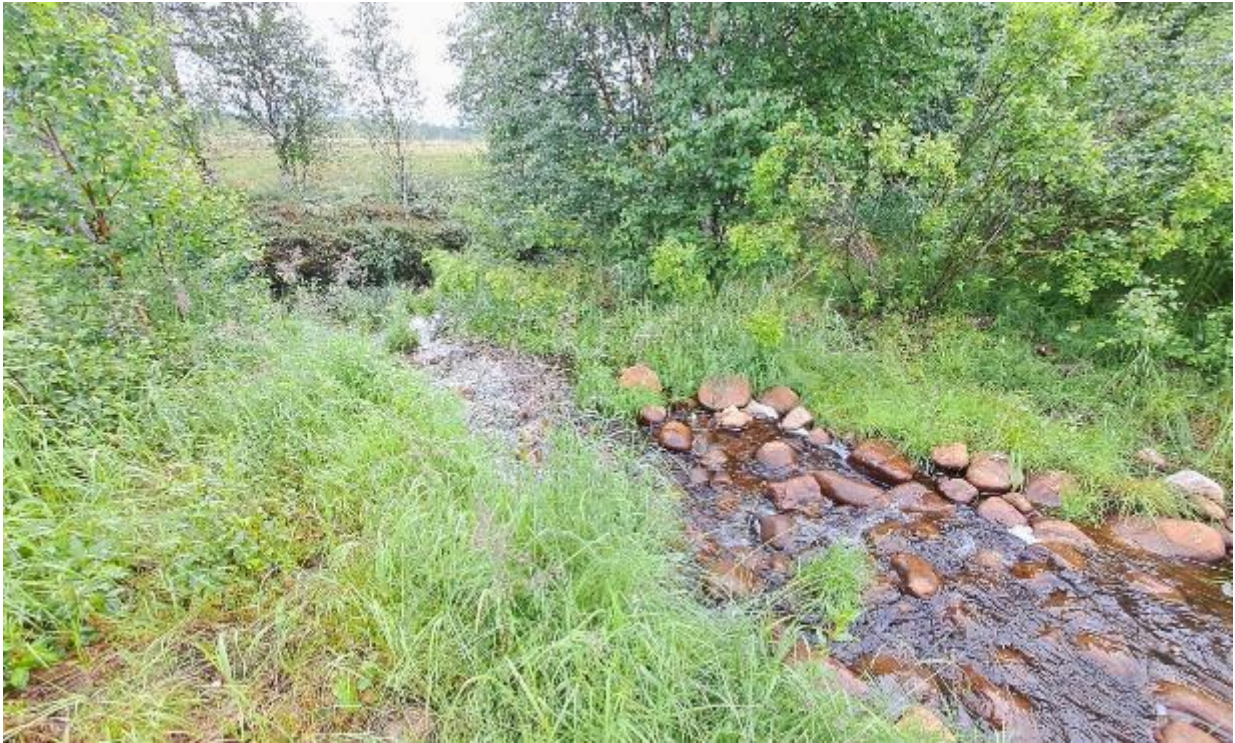
Maastokäynnillä alueella oli lintujärvimäinen kosteikko, jonka alapuolella kiviaineksesta tehty pohjapato (kuva 41), josta vesi laskee Kissapuroon.

Kuva 41. Lähtevä veden puro Kallio-Epäilyksensuolla kesällä 2023. Kuva: Nella Hietanen.

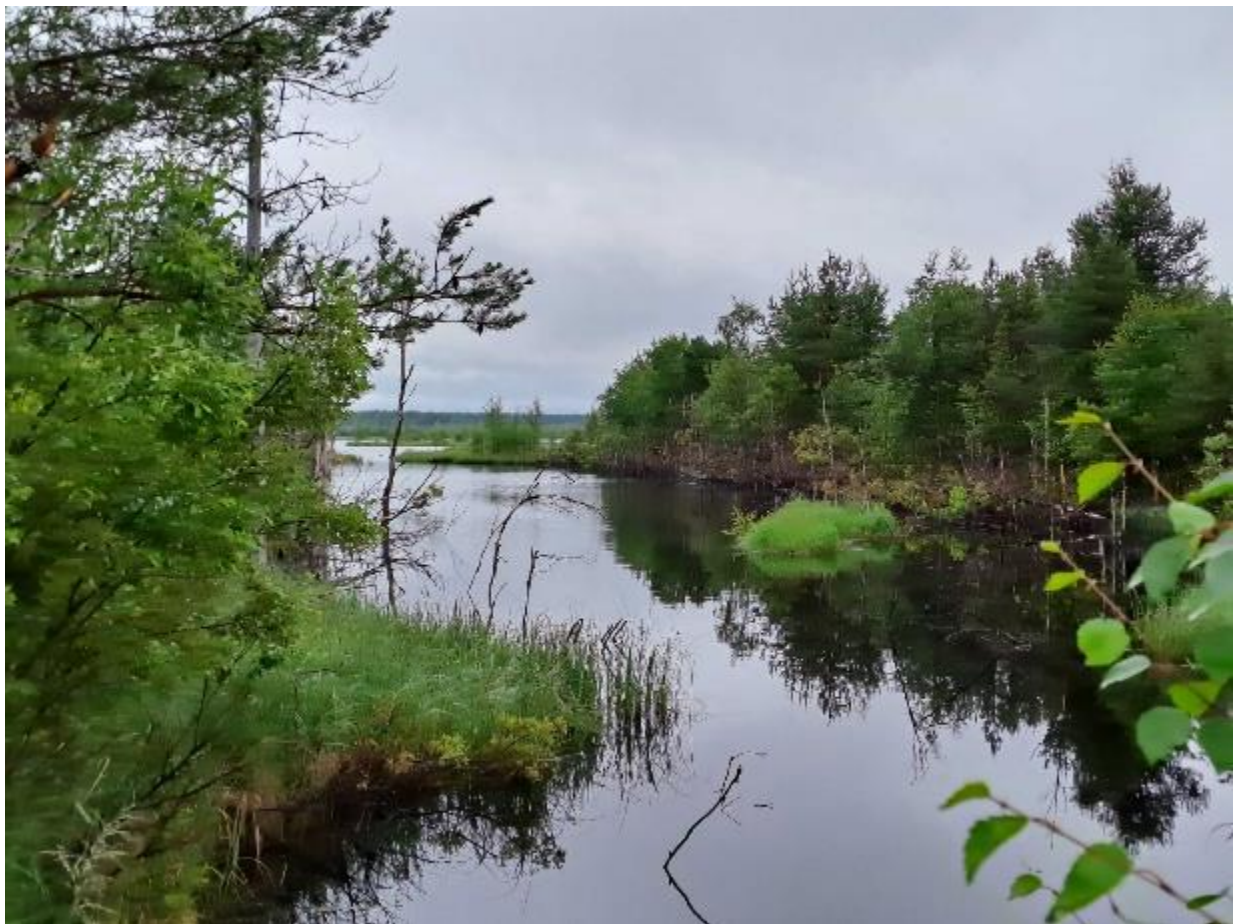
Maastossa kosteikon avovesialue luokiteltiin suureksi ja järvimäiseksi (kuva 42). Paikkatietoanalyysin perusteella avovesialue oli noin 28 hehtaarin laajuinen (Karjalainen ym. 2024). Kirkasvetistä järvimäistä kosteikkoa ympäröivä alue oli kuivaa ja erittäin hyvin kasvittunutta. Suokasvillisuudesta alueella havaittiin villaa ja järviruokoa. Alueella oli isot tuotannon aikaiset ojat näkyvissä, mutta sitä ei tunnistanut enää entiseksi turvetuotantoalueeksi.

Kuva 42. Kallio-Epäilyksensuo kesällä 2023. Kuva: Nella Hietanen.

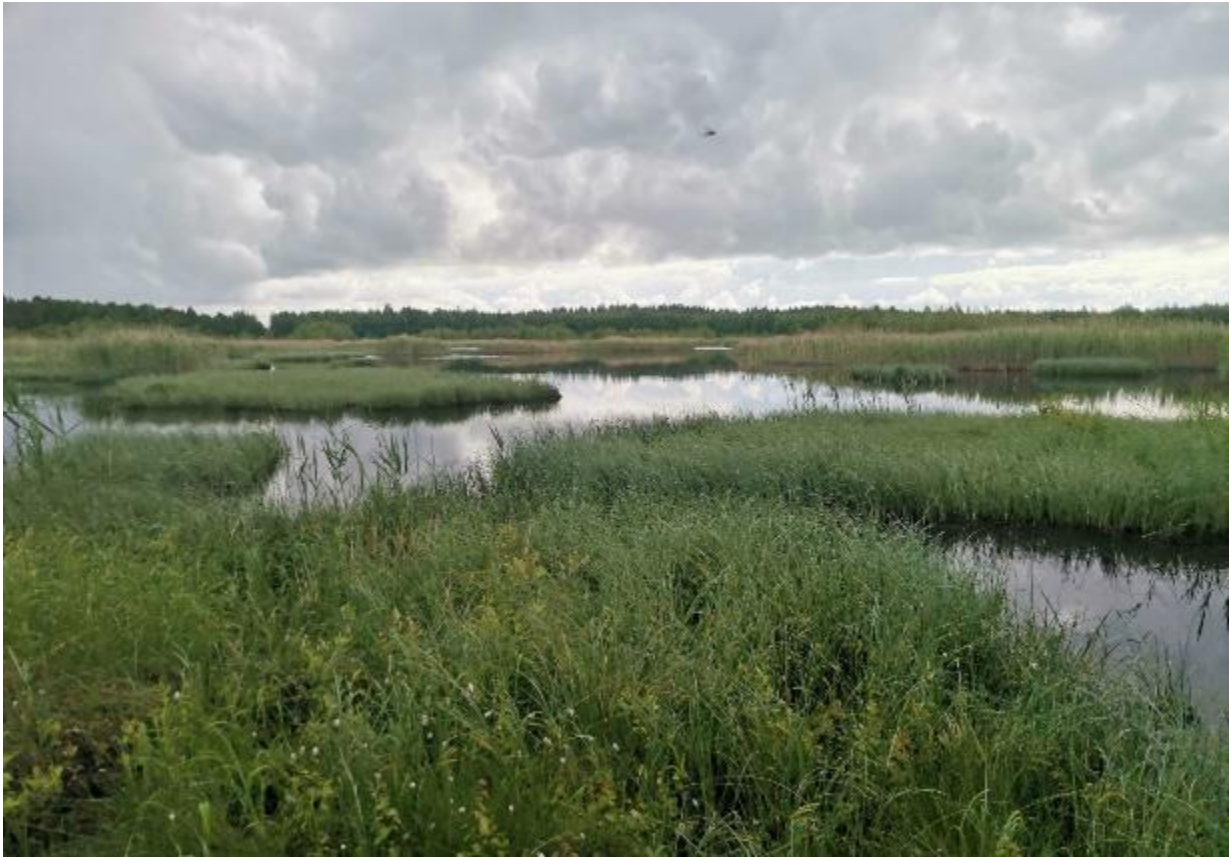
Maastokäynnillä alueella oli erittäin hyvin kasvittunut kosteikko. Kosteikon yhteydessä oli luontopolku, Karjonkierros, sekä lintujen katselukoppi. Kosteikon avovesialue oli pirstaleinen (kuva 45) ja muu alue erittäin hyvin kasvittunut. Alueella oli havaittavissa isot tuotannon aikaiset ojat, mutta muutoin aluetta ei voinut enää tunnistaa turvetuotantoalueeksi. Paikan päällä havaitut maankäyttömuodot olivat metsittäminen ja kosteikko.

Kuva 45. Karjonevan kosteikkoa kesällä 2024. Kuva: Mirkka Visuri.

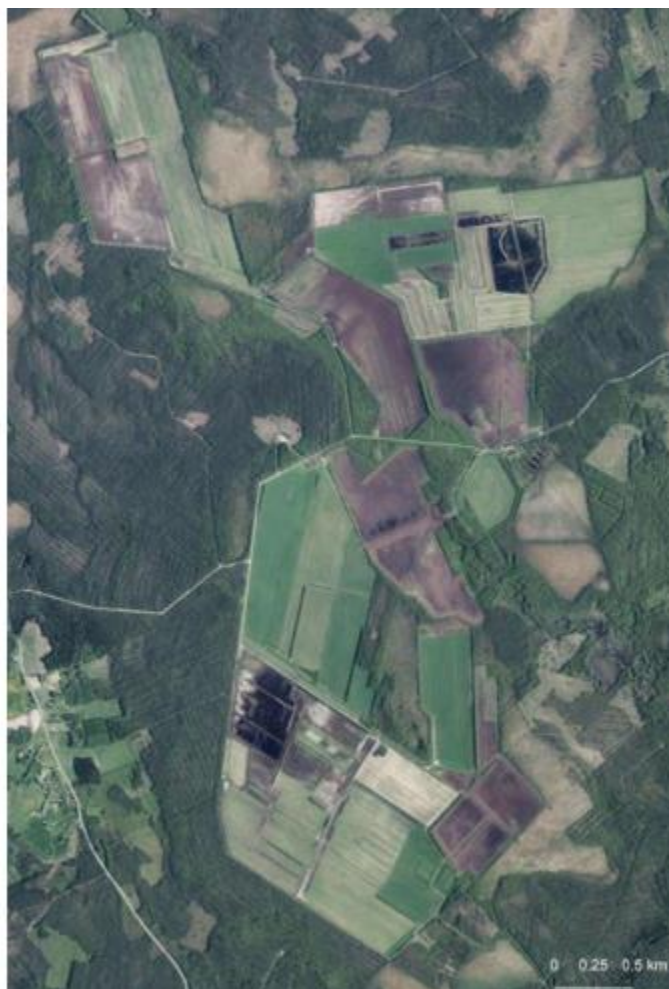
Kuva 46. Konnunsuon maankäyttömuodot (vasemmalla) ja ilmakuva vuodelta 2021 (oikealla). Kuvat: Sanna Karjalainen.

Paikkatietoanalyysissä (Karjalainen ym. 2024) Konnunsuon nykyisistä maankäyttömuodoista (kuva 46) suurimmaksi määritettiin viljely 79 % osuudella koko alueen pinta-alasta. Paljasta turvepintaa oli 12 % maa-alasta. Kosteikot ja matala kasvillisuus kattoivat kumpikin noin 4 % pinta-alasta, kun taas metsiä oli noin prosentin verran. Ilmakuvien perusteella kosteikko on vesitetty vuonna 2020.

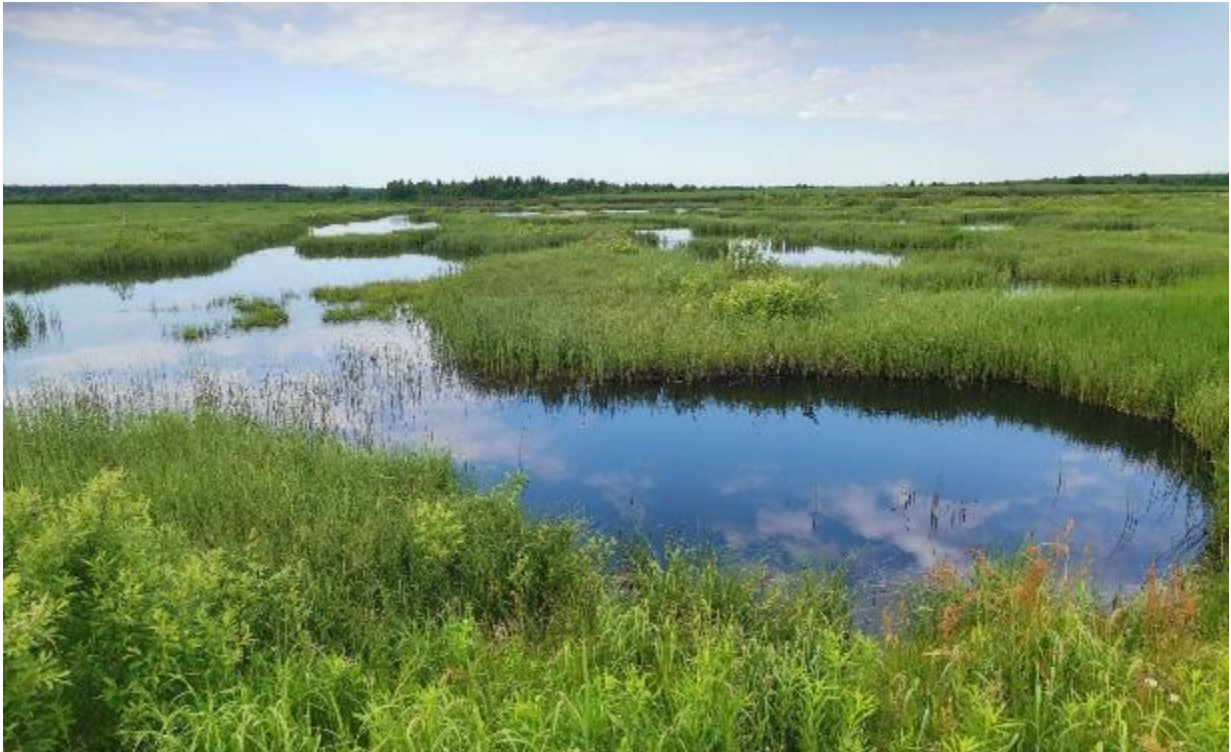
Kesän 2023 maastokäynnillä alueella oli monimuotoinen kosteikko. Kosteikolla oli pieni pirstaleinen avovesialue (kuva 47) ja sen ympärillä oleva alue oli hyvin kasvittunutta ja käytössä nautakarjan laitumena. Alueella oli muoveja, päisteputkia ja muoviputkia, jotka todennäköisesti liittyivät maatalouteen. Eroosiota oli nähtävissä sortuneen maan muodossa. Alueella oli yhä isot ojat ja sarkaojat näkyvissä ja alueen pystyi osin tunnistamaan entiseksi turvetuotantoalueeksi. Maankäyttömuodot alueella silmämääräisesti ovat maatalous (laidun) (kuva 48), kosteikko ja osin paljas turvetta. Konnunsuolla ei käyty syksyn 2023 tai kevään 2024 näytteenottokierroksilla.

Kuva 47. Konnunsuon kosteikko kesällä 2023. Kuva: Mirkka Visuri.

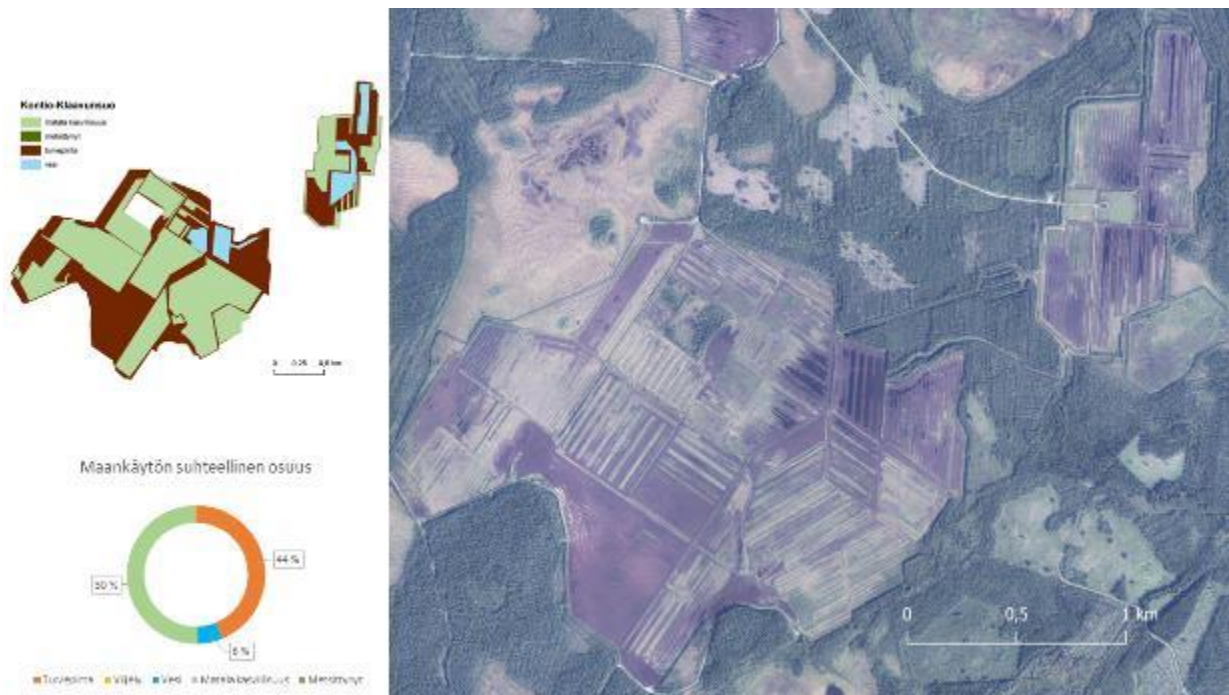
Paikkatietoanalyysissa (Karjalainen ym. 2024) hyödynnettiin tuoreimpia ilmakuvia ja 405 hehtaarin kokoisella Kontio-Klaavunsuolla määritettiin suurimmaksi maankäyttömuodoksi matala kasvillisuus 50 % osuudella kokonaispinta-alasta. Turvepintaa oli myös runsaasti eli noin 44 % pinta-alasta, mikä johtuu siitä, että alue oli vastikään poistunut tuotannosta. Alueella oli myös vettynyttä pinta-alaa noin 6 % osuudella. (kuva 49)

Kuva 49. Kontio-Klaavunsuon maankäyttömoodot (vasemmalla) ja ilmakuva vuodelta 2023 (oikealla). Kuvat: Sanna Karjalainen.

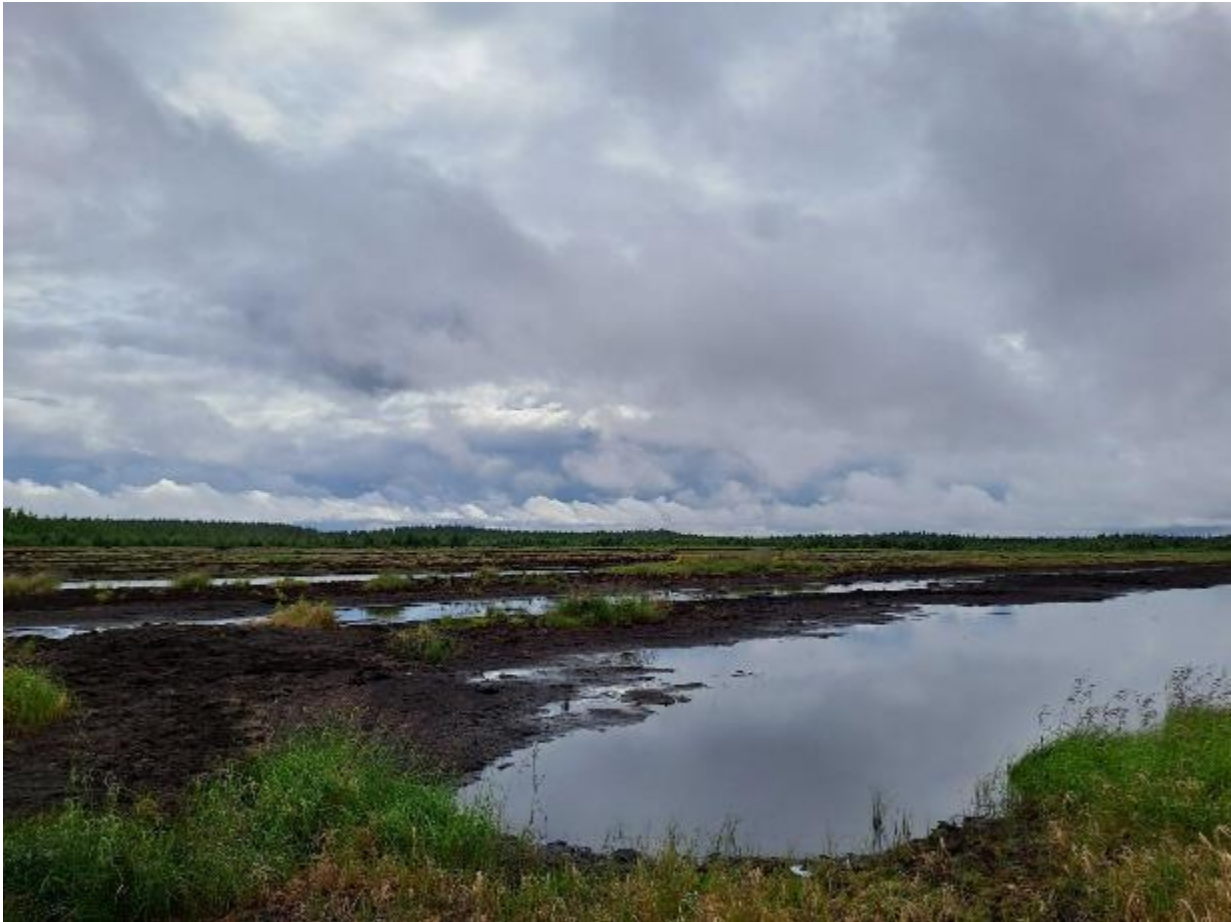
Maastokäynnillä Kontionsuon alueella oli melko huonosti kasvittunut kosteikkoalue, jossa oli pieni pirstaleinen avovesialue (kuva 50). Turvetta oli edelleen paljon näkyvissä, mutta alueella kasvoi myös suo- ja kosteikkokasveja. Alue oli melko kuiva ja havaittavissa oli hieman eroosiota. Sarkaojat olivat yhä näkyvissä ja lähistöllä oli havaittavissa aktiivista turvetuotantoa. Maastokäynnin yhteydessä ei vielä MoVeTu-hankkeessa ollut tietoa, että Klaavunsuon alue oli juuri poistumassa tuotannosta.

Kuva 50. Kontiosuon kosteikkoa kesällä 2023. Kuva: Nella Hietanen.

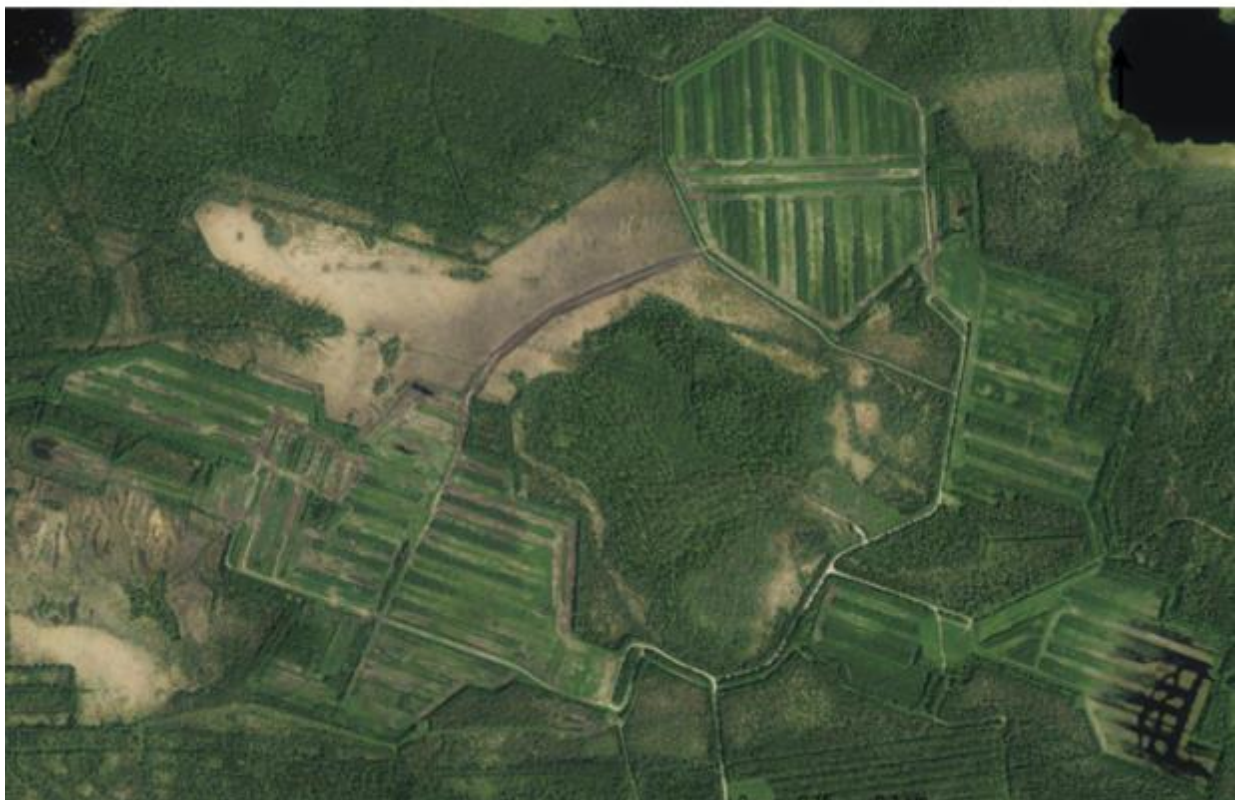
Paikkatietoanalyysin (Karjalainen ym. 2024) mukaan Koppelosaarensuon maankäyttö (kuva 51) koostui suurimmaksi osaksi matalasta kasvillisuudesta 90 % osuudella pinta-alasta. Muita maankäyttömuotoja olivat paljas turvepinta (4 %), vesi (4 %) ja metsä (2 %). Ilmakuvien perusteella kosteikko on vesitetty vuonna 2007.

Kuva 51. Koppelosaarensuon maankäyttömuodot (ylhällä) ja ilmakeku vuodelta 2022 (alhaalla). Kuvat: Sanna Karjalainen.

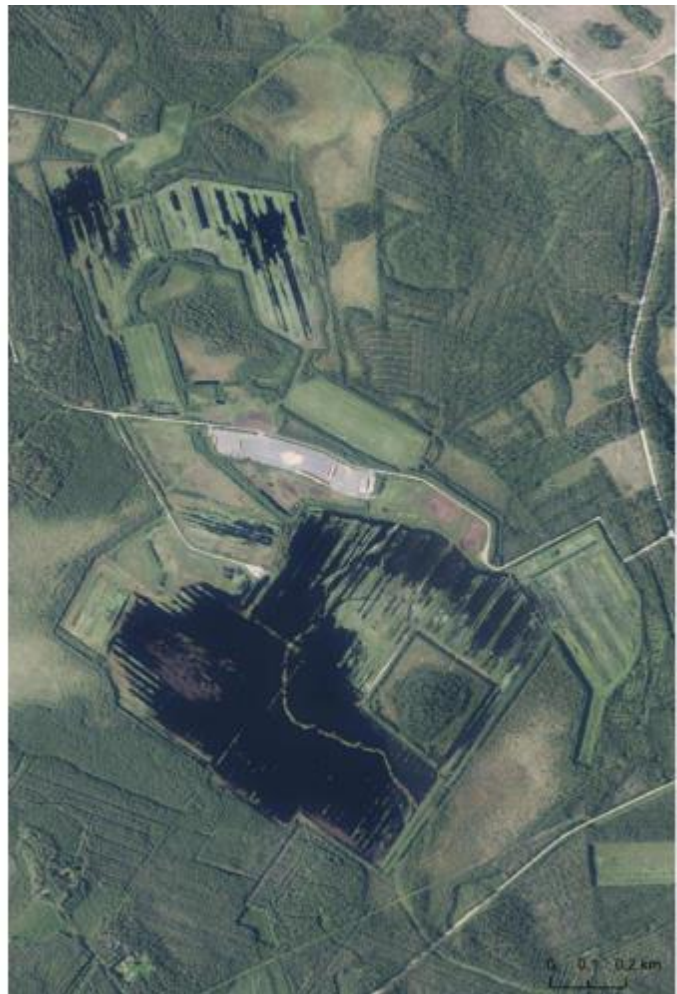
Paikkatietoanalyysin (Karjalainen ym. 2024) mukaan Kortesuolla oli eniten matalaa kasvillisuutta 47 % osuudella, mutta myös vesiala oli suuri vieden 39 % koko alueesta. Metsiä oli 9 %, viljeltyä maata 4 % ja turvepintaa 1 % kokonaispinta-alasta (kuva 52). Ilmakuvien perusteella kosteikko oli vesitetty vuonna 2019.

Kuva 52. Kortesuon maankäyttömuodot (vasemmalla) ja ilmakuva vuodelta 2021 (oikealla). Kuvat: Sanna Karjalainen.

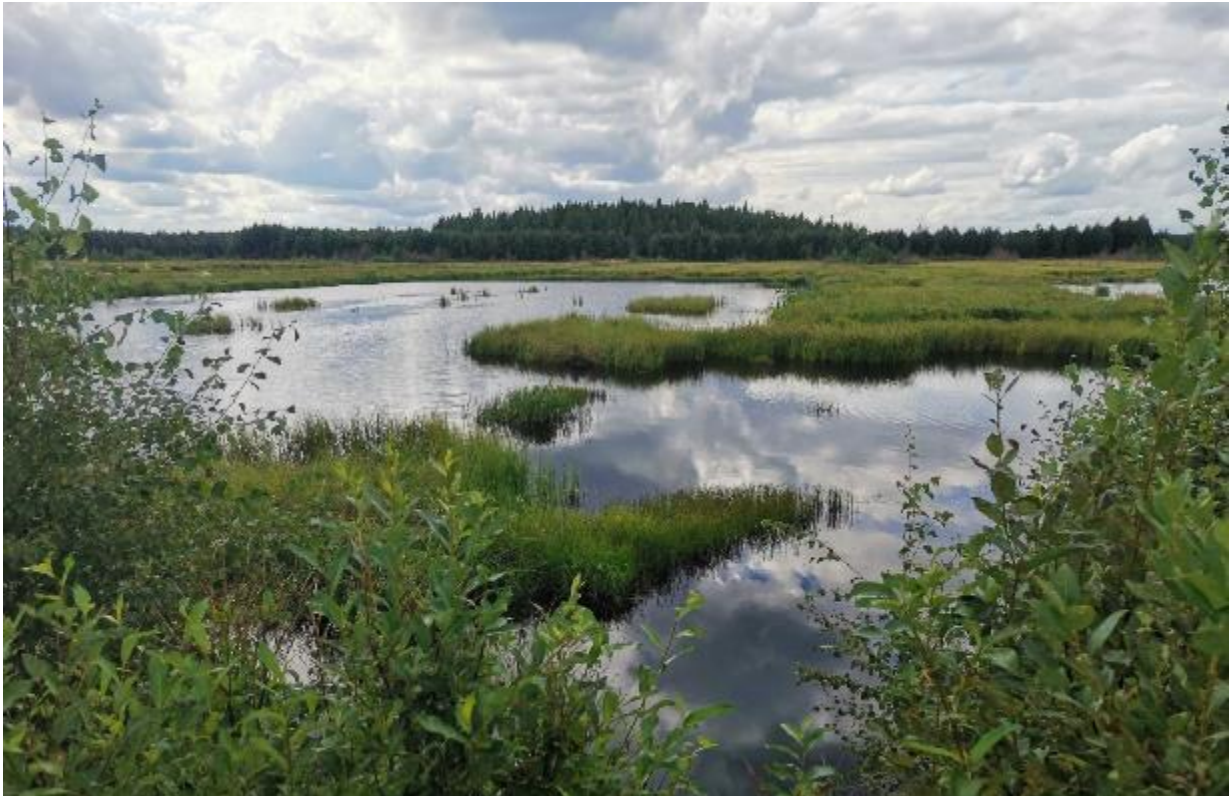
Kosteikon (kuva 53) avovesialue oli pirstaleinen ja paikkatietoanalyysin (Karjalainen ym. 2024) mukaan avovesialueen laajuus oli noin 32 hehtaaria. Muuten alue oli erittäin hyvin kasvittunut ja alueella esiintyi myös suo- ja kosteikkokasvillisuutta.

Kuva 53. Kortesuon kosteikkoa kesällä 2023. Kuva: Mirkka Visuri.

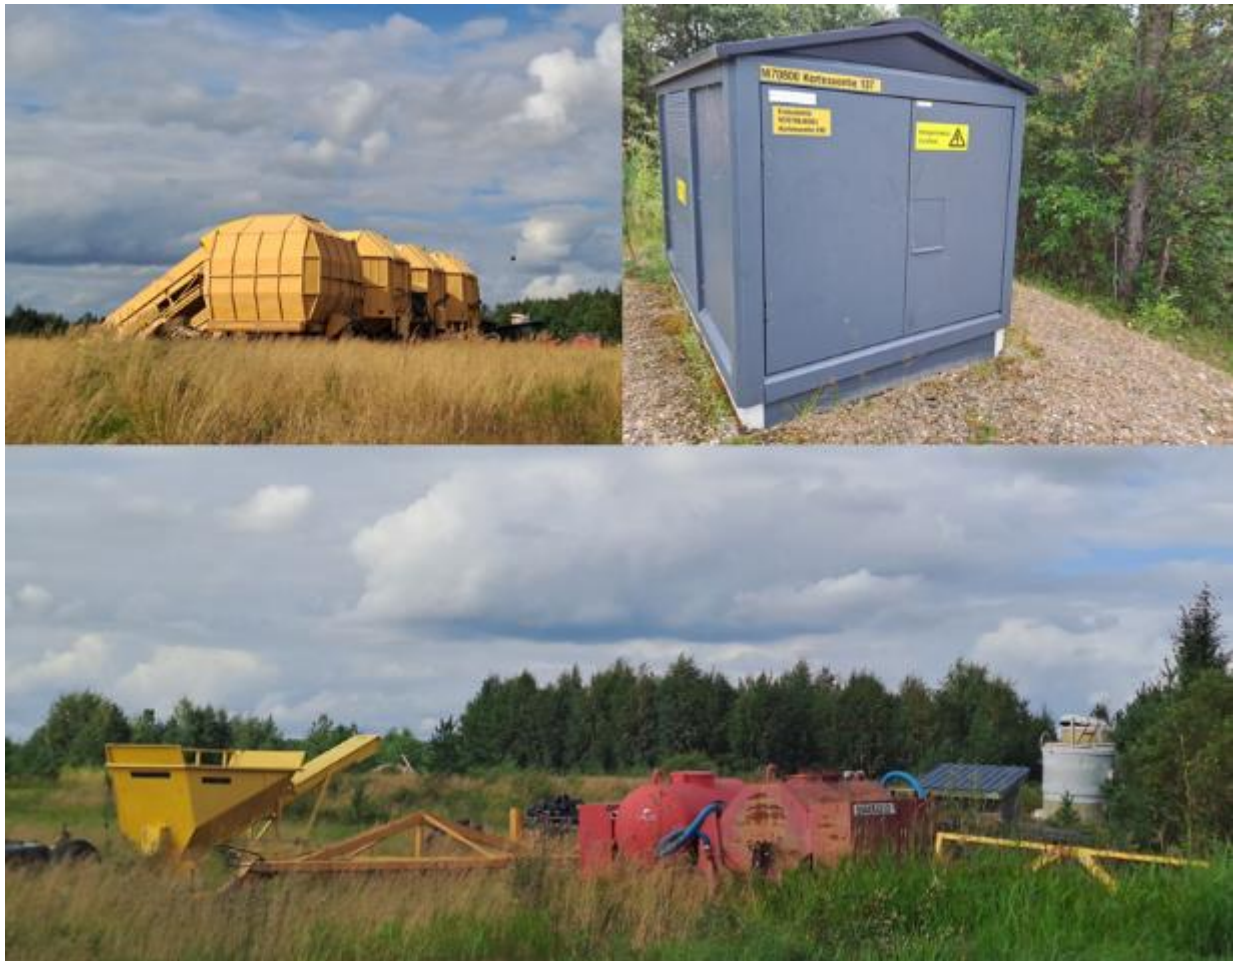
Alue toimi turvetuotantokaluston välivarastona vielä vuonna 2024 (kuva 54). Lisäksi alue toimi puun haketustermiinalina.

Kuva 54. Turvetuotantovälineistöä Kortesuolla kesällä 2023. Kuvat: Nella Hietanen ja Mirkka Visuri.

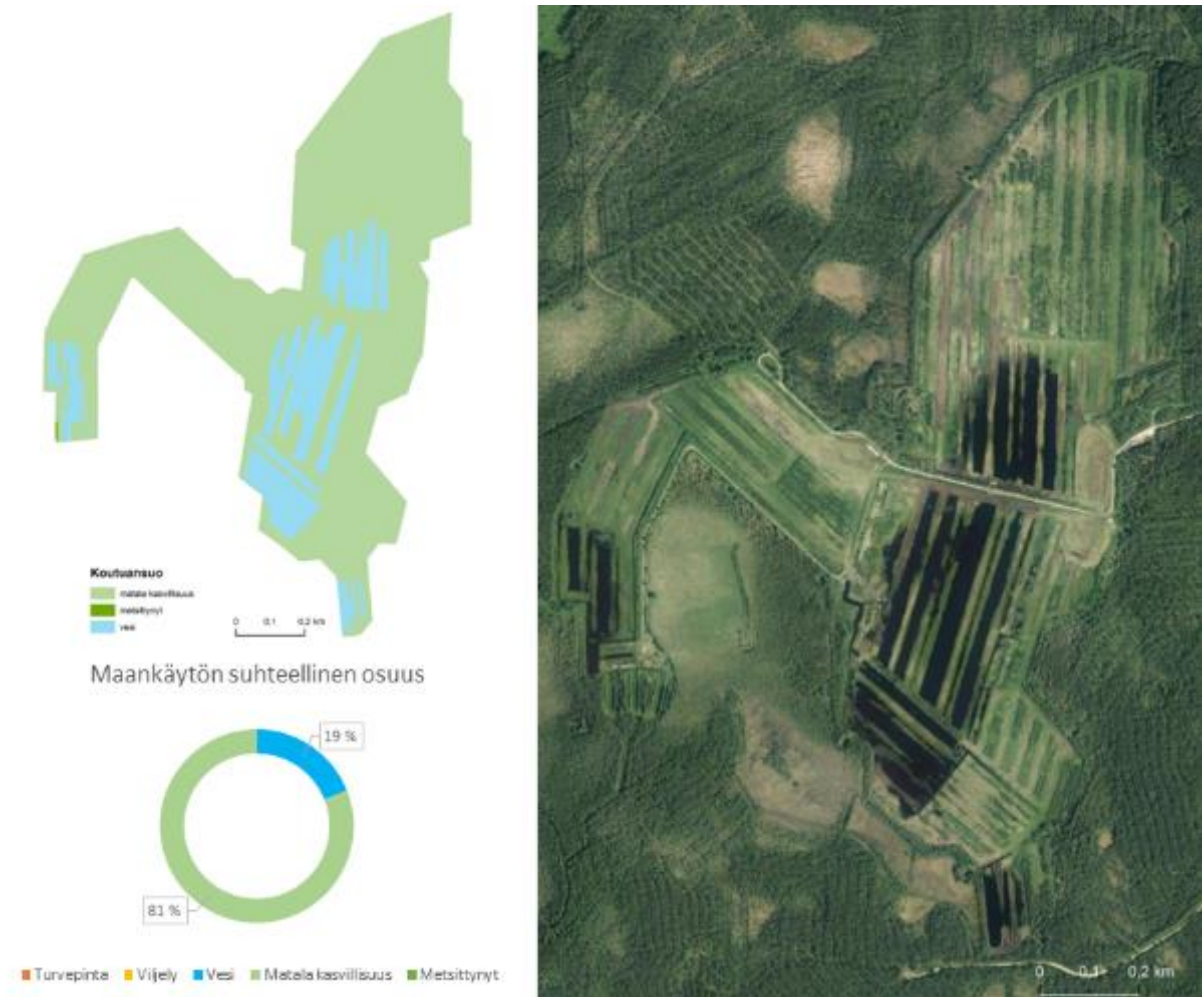
Paikkatietoanalyysissä (Karjalainen ym. 2024) Koutuansuon pinta-alaksi määritettiin 83 hehtaaria. Alueen maankäyttö (kuva 55) koostui matalasta kasvillisuudesta (81 %) ja kosteikoista (19 %). Mikäli alue on metsitetty, puusto ei vielä päässyt kasvamaan korkeutta kovin paljoa, minkä vuoksi alue näyttäytyy paikkatietoaineistoissa matalana kasvillisuutena.

Kuva 55. Koutuansuon maankäyttömuodot (vasemmalla) ja ilmakuva vuodelta 2022 (oikealla). Kuvat: Sanna Karjalainen.
