# Selvitys Pohjois-Pohjanmaan entisille turvetuotantoalueille perustetuista jatkokäyttökosteikoista

Monimuotokosteikkojen vesistö- ja ilmastovaikutukset turvetuotannosta poistuneilla alueilla (MoVeTu) -hankkeen raportteja

Mirkka Visuri, Sanna Karjalainen, Nella Hietanen ja Anna-Kaisa Ronkanen

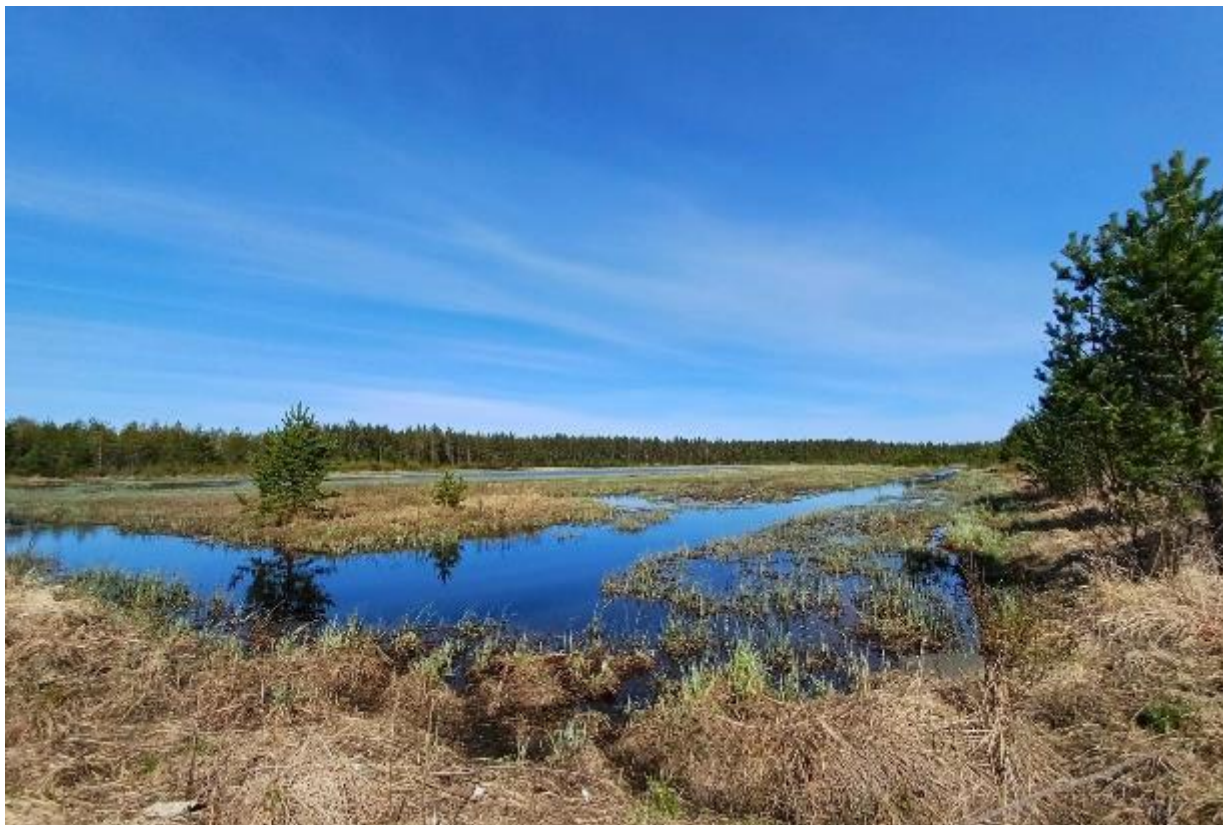
Maastokäynnillä kosteikko (kuva 56) näytti koostuvan useista eri vesialueista, jotka sijoittuvat usealle entiselle turvetuotantolohkolle. Lohkolla 2 oli suuri avovesialue, loholla 1 pirstaleinen avovesialue, loholla 4 pieni avovesialue ja loholla 3 ei ollut avovettä lainkaan. Lohko 2 oli huonosti kasvittunut, mutta muut lohkot olivat kasvittuneet hyvin. Suo- ja kosteikkokasvillisuutta oli kosteikoilla nähtävissä. Tuotannon jäljiltä alueella olivat näkyvissä suuret ojat. Turvetuotantoalueeksi alueen tunnisti myös siitä, että vesialueet ovat sarkaojien suuntaisia. Alueella oli kosteikkojen lisäksi havaittavissa metsitystä, mistä kertovat nuori mäntytaimikko ja lannoitesäkit tienvarressa.

Kuva 56. Koutuansuon kosteikkoa keväällä 2024. Kuva: Nella Hietanen.

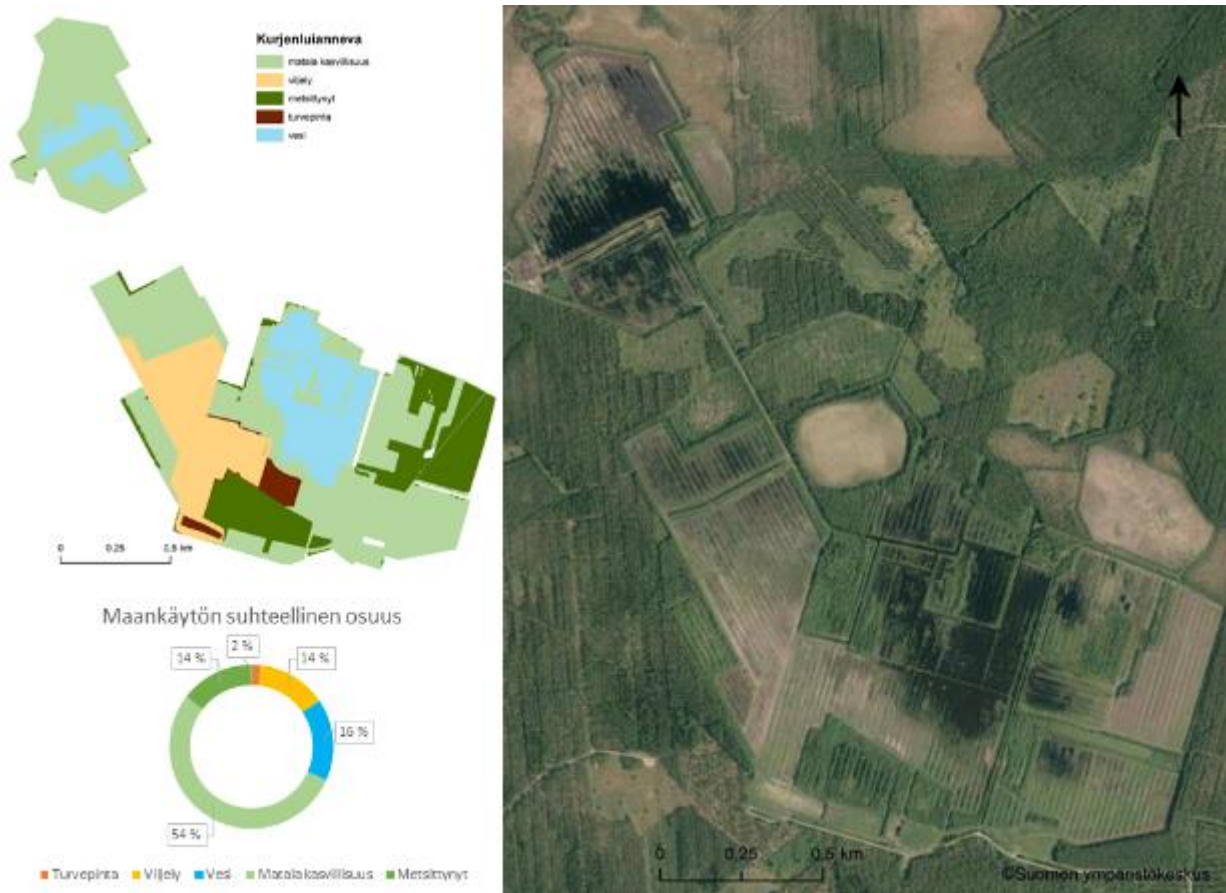
Kurenluijannevan nykyisiä maankäyttömuotoja (kuva 57) olivat paikkatietoanalyysin (Karjalainen ym. 2024) perusteella matala kasvillisuus (54 %), kosteikot (16 %), metsät (14 %) ja viljely (14 %). Paljasta turvepintaa oli vielä 2 % osuudella maa-alasta. Alueen kokonaispinta-alaksi määritettiin noin 190 hehtaaria. Ilmakuvien perusteella kosteikko on vesitetty vuonna 2014. Alueelle on suunnitteilla tuulivoimaa.

Kuva 57. Kurenluijannevan maankäyttömuodot (vasemmalla) ja ilmakuva vuodelta 2020 (oikealla). Kuvat: Sanna Karjalainen.

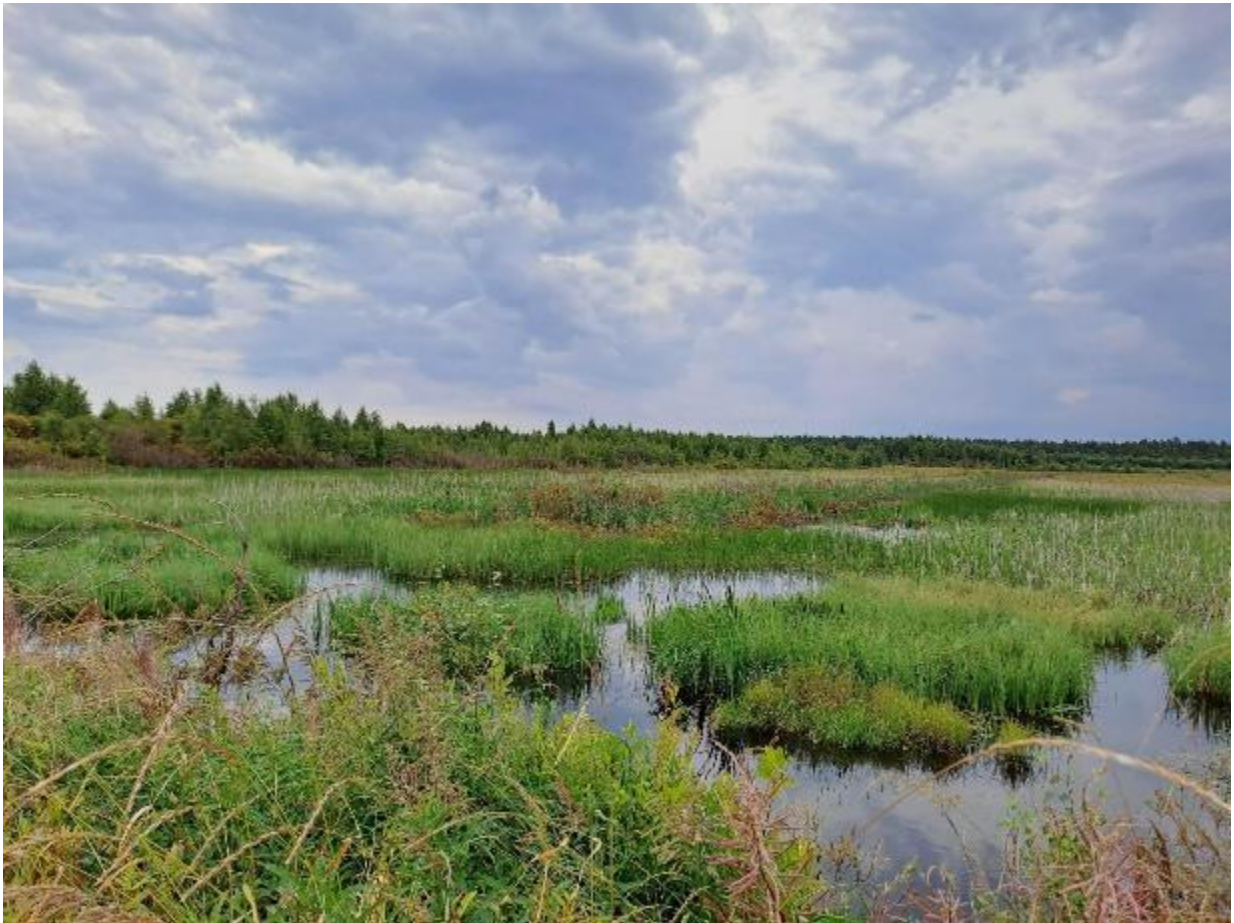
Maastokäynnillä Kurenluijannevan avovesialue (kuva 58) oli keskikokoinen ja pirstaleinen. Alue oli hyvin kasvittunut ja alueella oli tunnistettavissa myös suo- ja kosteikkokasvillisuutta. Alueelta löytyi edelleen putken pätkiä. Isot ojat olivat näkyvissä, mutta aluetta ei voinut enää tunnistaa turvetuotantoalueeksi.

Kuva 58. Kurenluijannevan kosteikko kesällä 2023. Kuva: Nella Hietanen

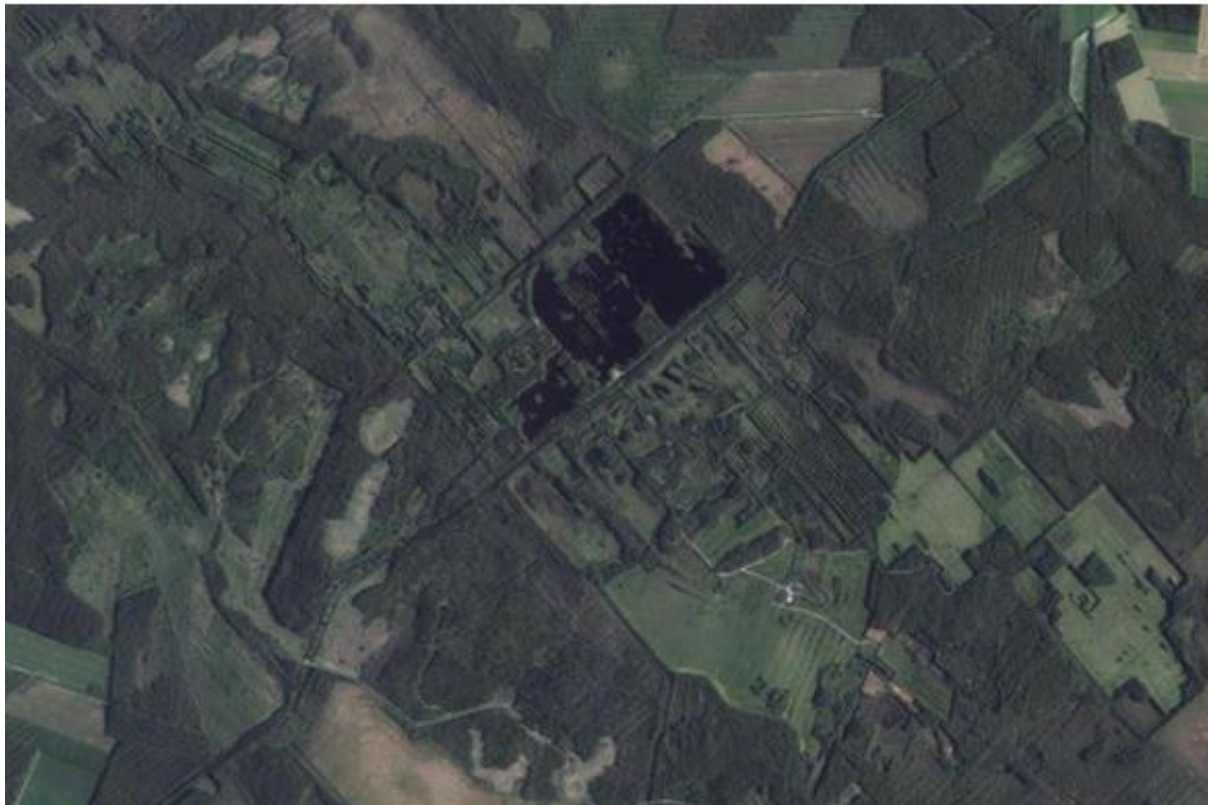
Rantsilan kunta on myöhemmin laajentanut Kurunnevan vesitettyjä alueita vesittämällä ensimmäisen kosteikon ympärillä olevia turvetuotannosta vapautuneita alueita. Paikkatietoanalyysissä (Karjalainen ym. 2024) Kurunnevan maankäyttö (kuva 59) koostui matalasta kasvillisuudesta (54 %), viljelystä 28 %, vesialueista (12 %) ja metsistä (6 %).

Kuva 59. Kurunnevan maankäyttömuodot (vasemmalla) ja ilmakeku vuodelta 2022 (oikealla). Kuvat: Sanna Karjalainen

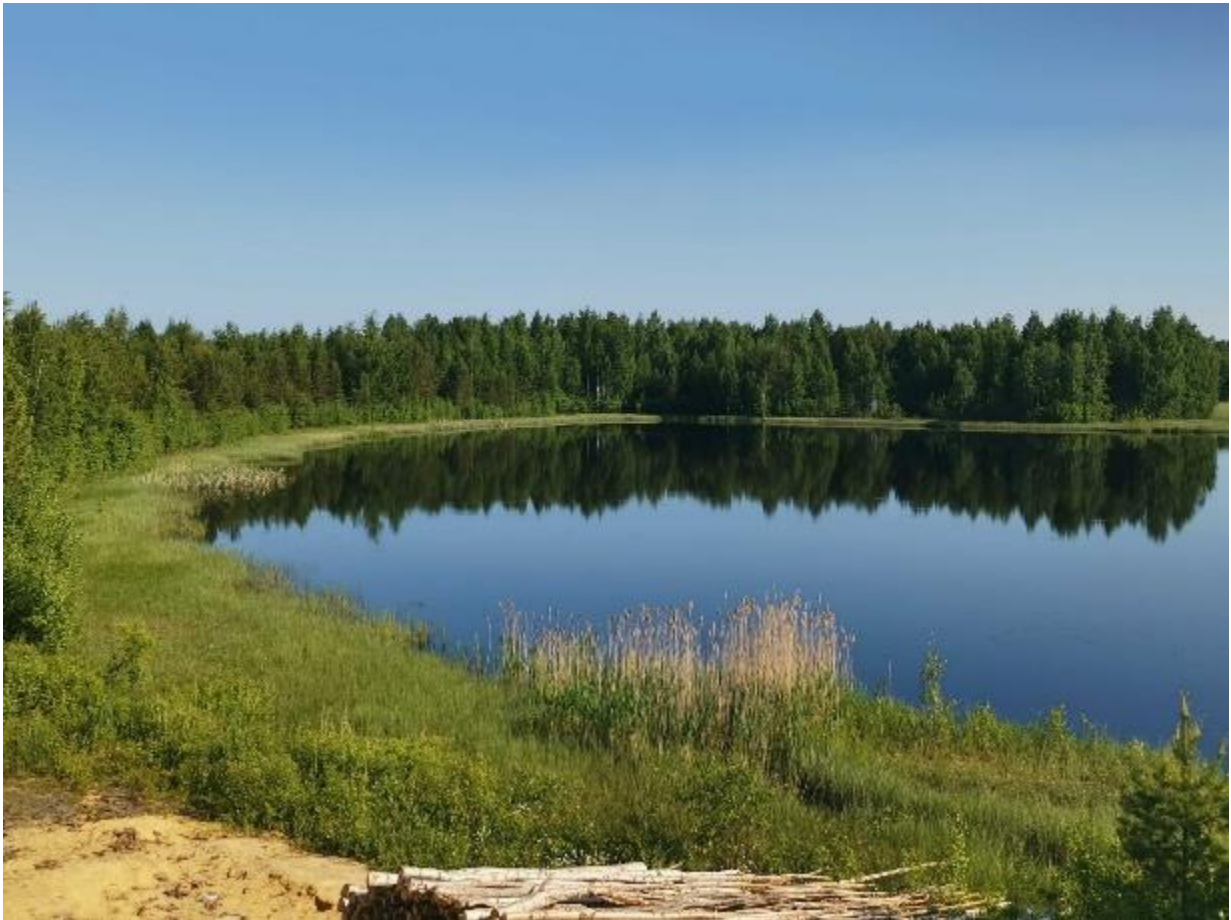
Avovesiala Kurunnevalle oli suuri ja kosteikko on järvimäinen (kuva 60). Kosteikolla kasvoi suo- ja kosteikkokasvillisuutta.

Kuva 60. Kurunnevan kosteikkoa kesällä 2023. Kuva: Mirkka Visuri.

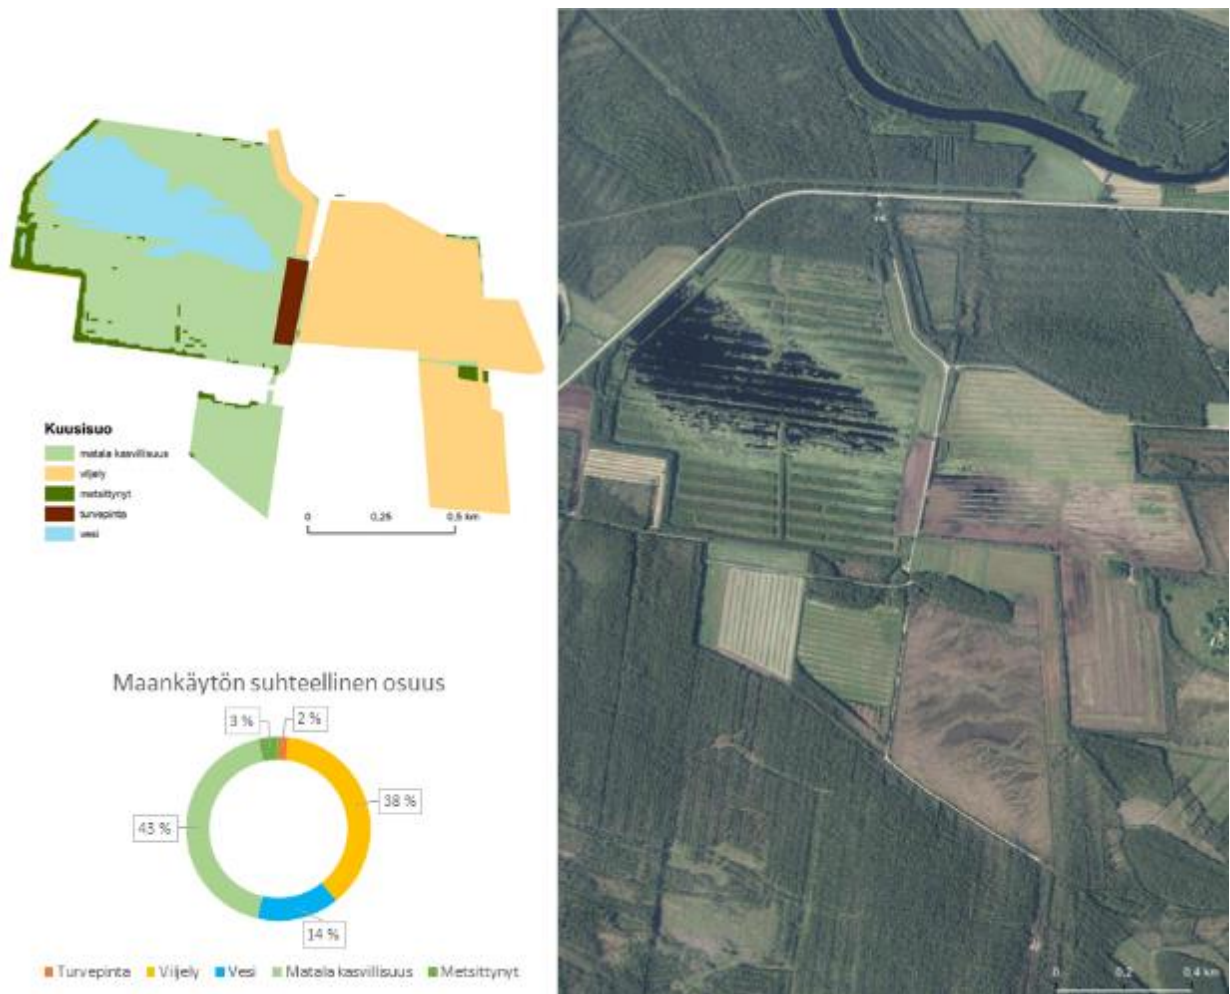
Kuusisuon maankäyttö (kuva 62) koostui paikkatietoanalyysin (Karjalainen ym. 2024) perusteella suurimmaksi osaksi matalasta kasvillisuudesta (43 %) ja viljelystä (38 %). Kosteikko käsitti 14 % alasta ja metsät 3 % ja paljas turvepinta 2 %.

Kuva 62. Kuusisuon maankäyttömuodot (vasemmalla) ja ilmakeku vuodelta 2024 (oikealla). Kuvat: Sanna Karjalainen.

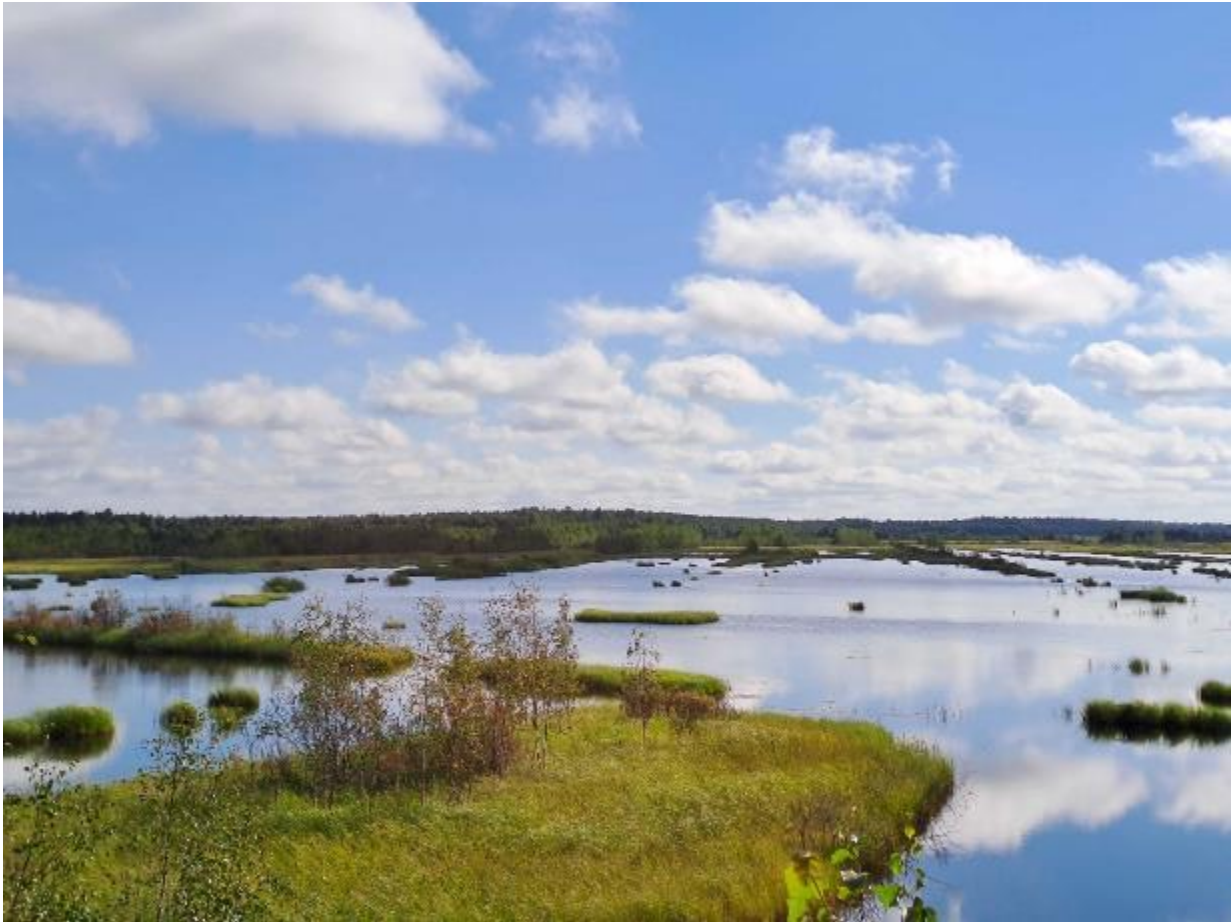
Maastokäynnillä alueella oli lintujärvimäinen kosteikko, jonka laskuojassa kivetty pohjapato. Kosteikolla oli pirstaleinen vesialue (kuva 63), jonka avovesiala paikkatietoanalyysin (Karjalainen ym. 2024) mukaan oli noin 6 hehtaaria. Muu alue oli hyvin kasvittunut ja alueelta tunnistettiin suo- ja kosteikkokasvillisuutta. Alueelta oli lintutorni.

Kuva 63. Kuusisuon kosteikko kesällä 2023. Kuva: Nella Hietanen.

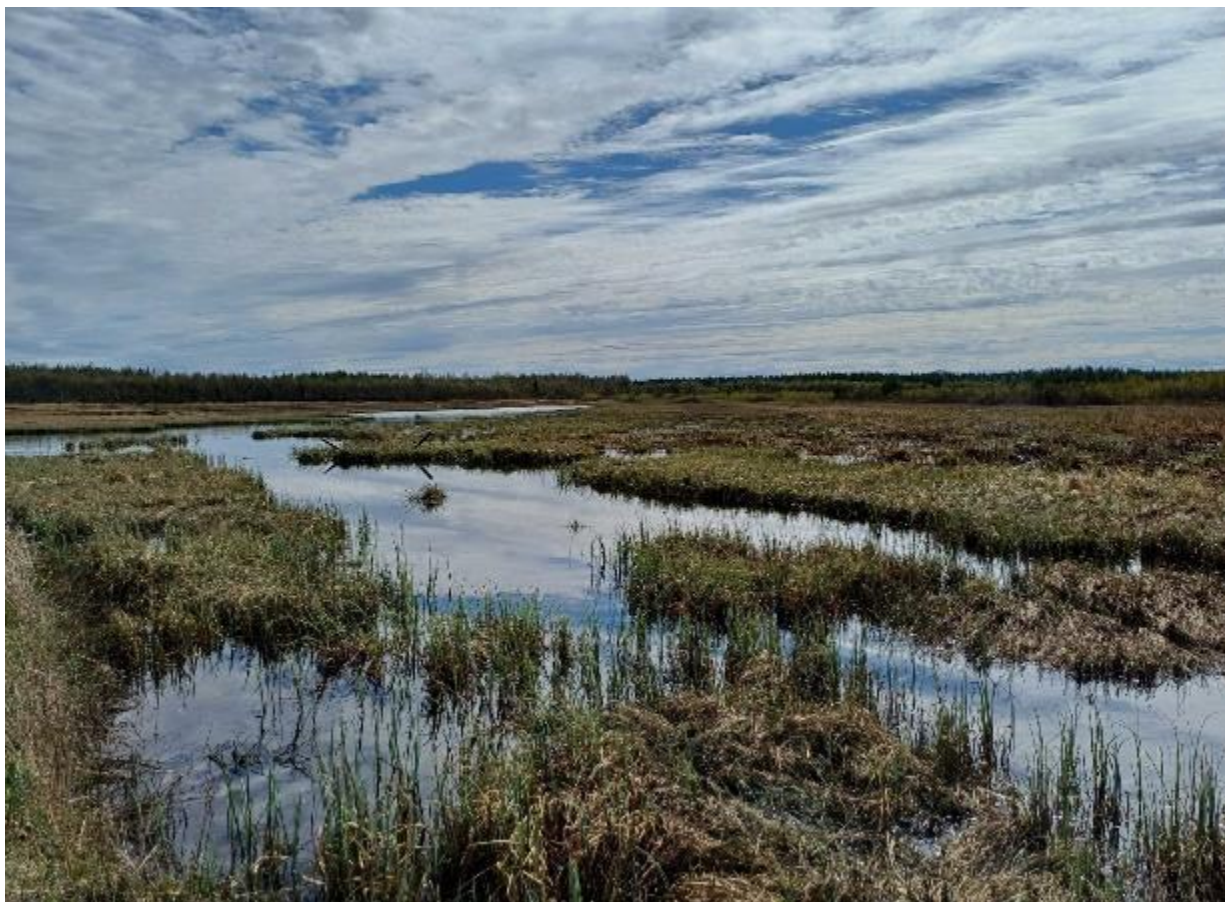
Maastossa havaittiin kesällä 2023, että Kynkäänsuon (kuva 65) kosteikoilla 1 ja 2 oli vettä, mutta kosteikko 3 oli kuiva ja turve näkyvissä. Kosteikolla 1 oli pirstaleinen avovesialue ja alue oli hyvin kasvittunut. Kosteikolla 2 ei havaittu lainkaan avovettä ja alue oli kasvittunut vain vähän. Kosteikoilla 1 ja 2 tunnistettiin suo- ja kosteikkokasvillisuutta.

Kuva 65. Kynkäänsuon kosteikko keväällä 2024. Kuva: Nella Hietanen.

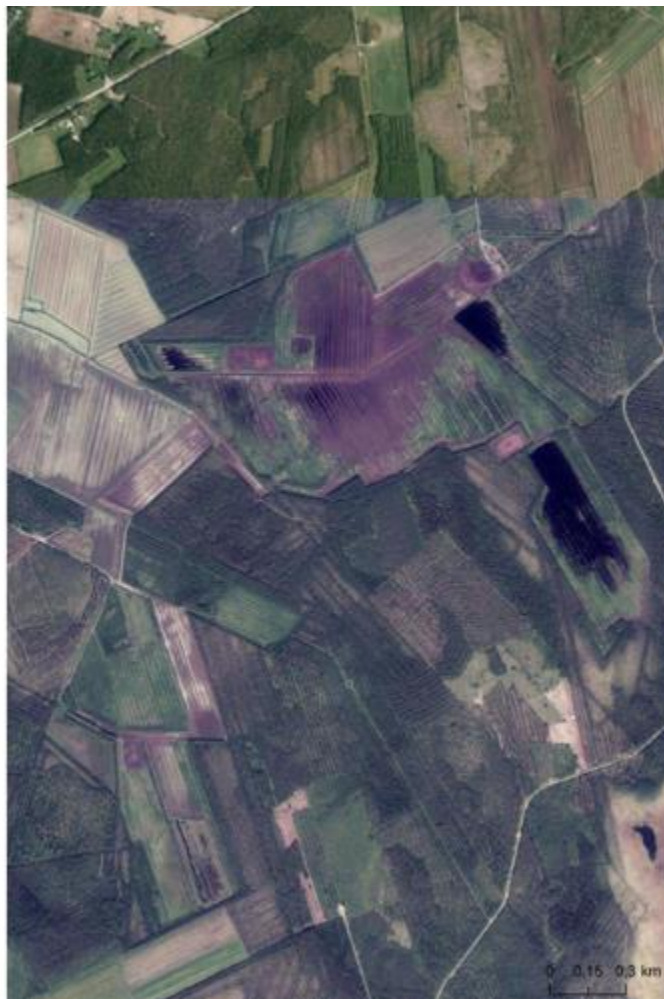
Lehtonevan alueen maankäyttömuotoja (kuva 66) paikkatietoanalyysin (Karjalainen ym. 2024) perusteella olivat matala kasvillisuus (36 %), viljely (26 %), turvepinta (24 %), metsä (8 %) ja kosteikko (7 %). Ilmakuvien perusteella kosteikko on vesitetty vuonna 2014.

Kuva 66. Lehtonevan maankäyttömuodot (vasemmalla) ja ilmakuva vuodelta 2022 (oikealla). Kuvat: Sanna Karjalainen.

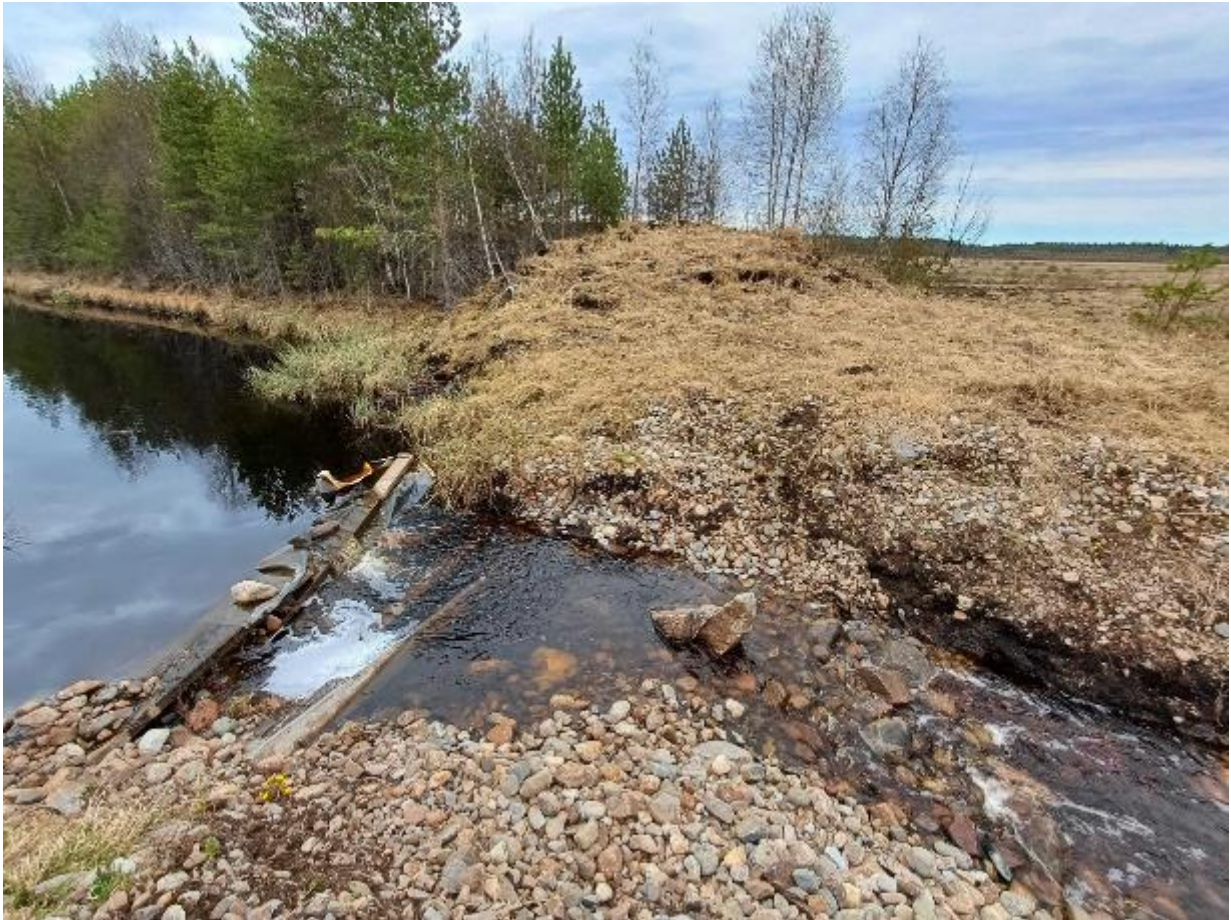
Kesän 2023 maastokäynnillä Lehtonevalla oli käynnissä metsänistutus/mätästys ja alueelle oli istutettu mäntyjä. Pohjoisen puoleinen kosteikko 1 oli tehty pengertämällä ja lähtevä vesi tuli suotavasta padosta. Keväällä 2024 lähtevän veden uomaa oli muokattu. Siinä missä ennen oli suotava pato, oli nyt selvä uoma ja uomassa uusi pato (kuva 67).

*Kuva 67. Uoma ja pato Lehtonevalla keväällä 2024. Kuva: Nella Hietanen.*

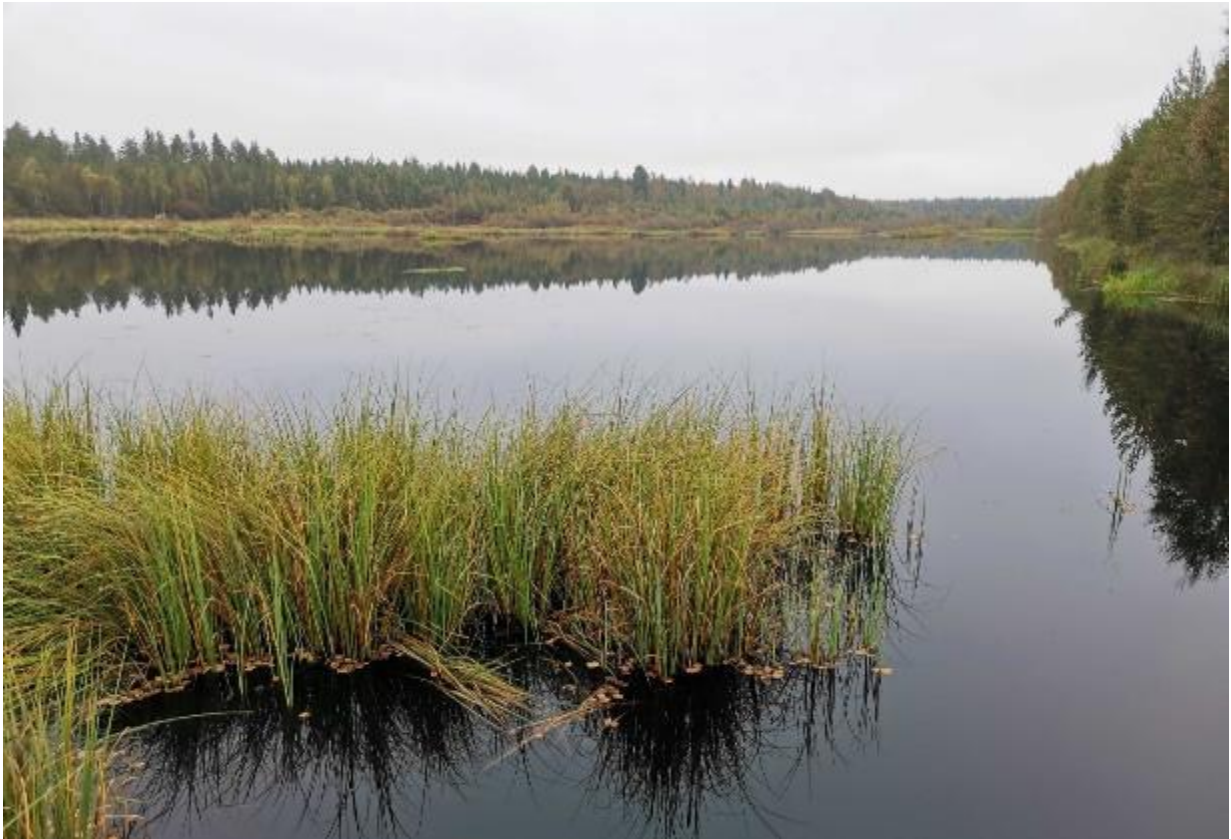
Kosteikolla (kuva 68) oli noin 10 hehtaarin kokoinen (Karjalainen ym. 2024) pirstaleinen avovesialue ja alue oli hyvin kasvittunut. Alueella tunnistettiin suo- ja kosteikkokasvillisuutta. Alueelta löytyi jonkun verran muoveja. Ylemmällä kosteikolla oli havaittavissa rantaeroosiota. Aluetta ei kosteikon läheisyydessä tunnistanut turvetuotantoalueeksi, mutta ympärillä oli vielä kasvittumatonta turvetuotannosta poistunutta aluetta. Muutoin alueen uusia maankäyttömuotoja olivat metsätalous ja kosteikko.

Kuva 68. Lehtonevan kosteikko syksyllä 2023. Kuva: Mirkka Visur.i

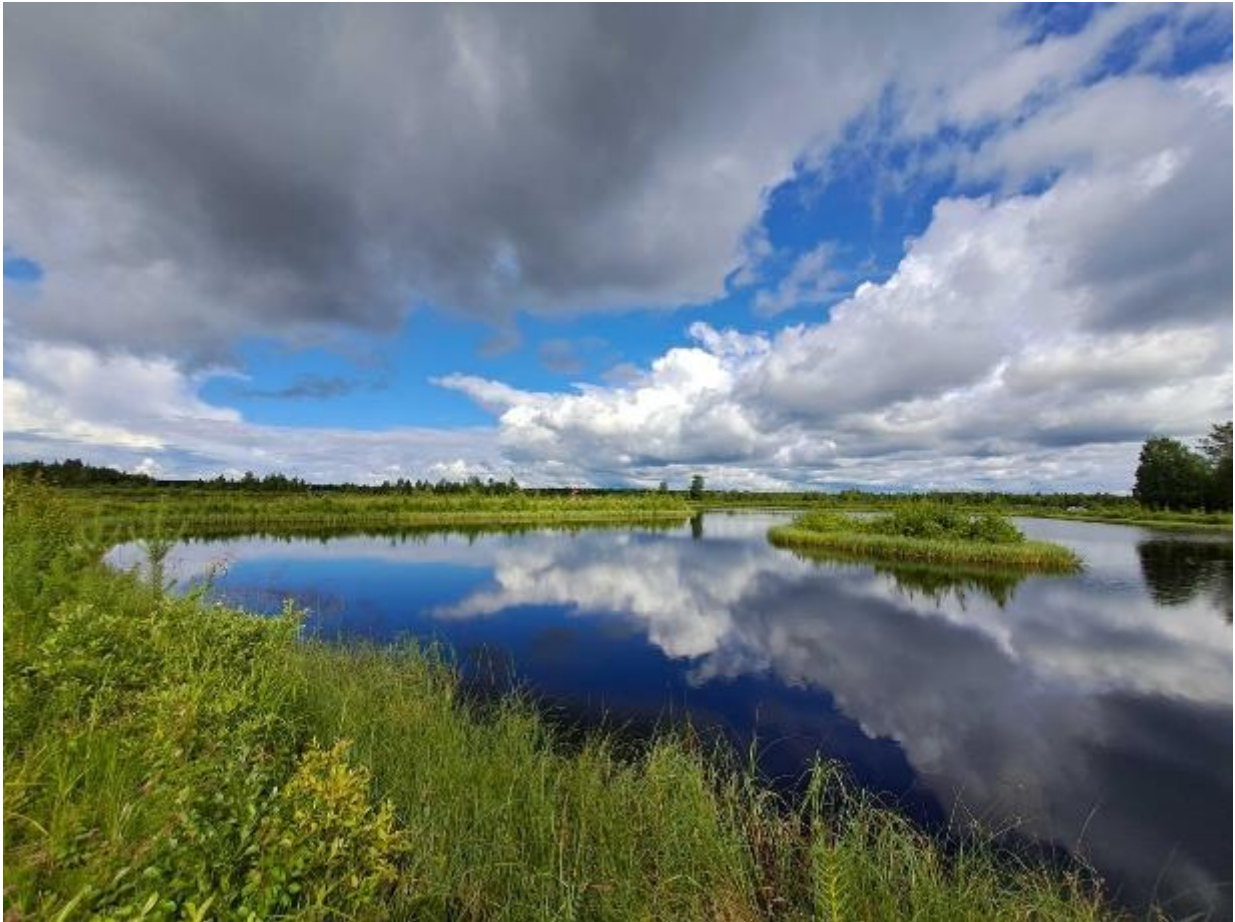
Kosteikolta ei ollut suoraa purkua vesistöön kesän 2023 maastokäynnillä. Kosteikolla, oli keskikokoinen avovesialue ja ympäristö oli kasvittunut paikoitellen hyvin (kuva 70). Avovesialaa alueella oli paikkatietoanalyysin (Karjalainen ym. 2024) mukaan noin 14 hehtaaria. Suo- ja kosteikkokasvillisuudesta alueella havaittiin mm. järviruokoa ja kaislaa. Alue oli osittain yhä tunnistettavissa turvetuotantoalueeksi.

Kuva 70. Leuanojan latvansuon kosteikko kesällä 2023. Kuva: Nella Hietanen.

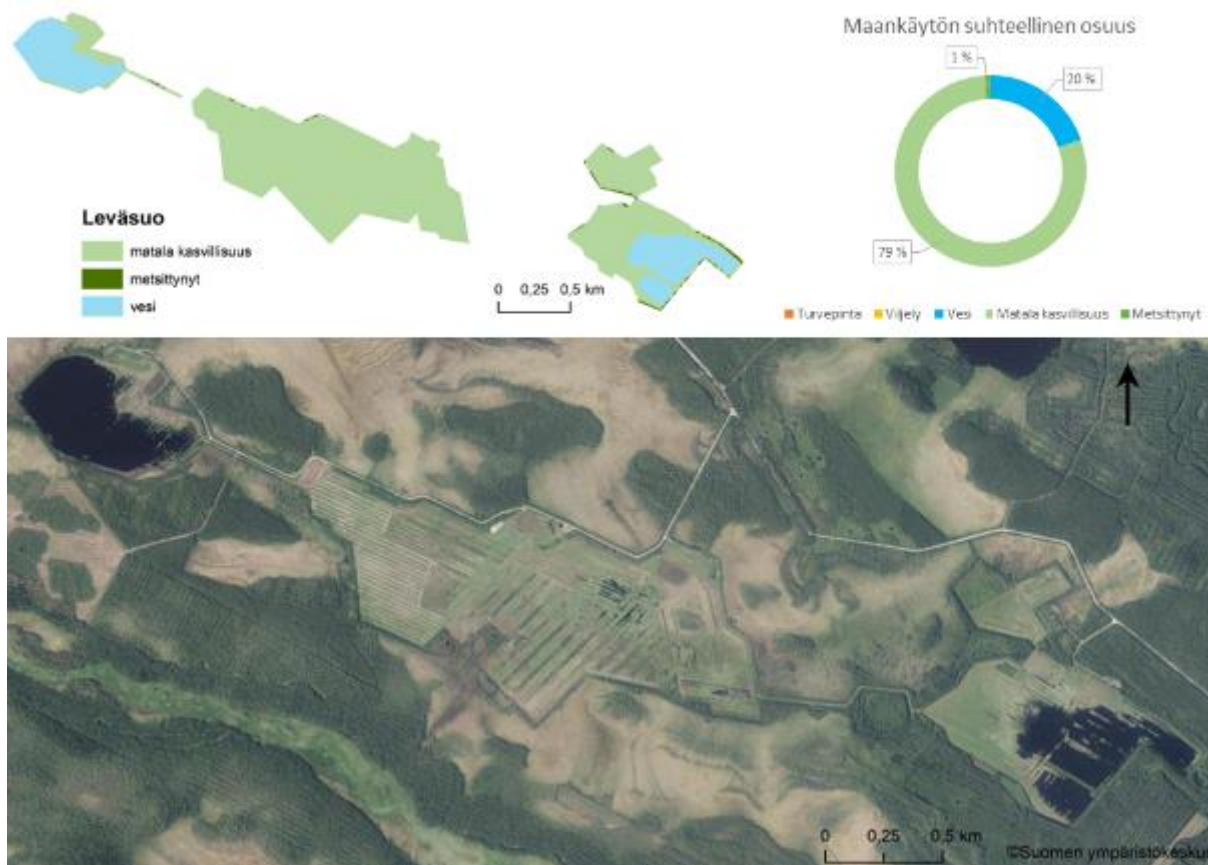
Suurin osa Leväsuon pinta-alasta (kuva 71) oli paikkatietotarkastelun (Karjalainen ym. 2024) mukaan matalaa kasvillisuutta (79 %). Vesialueet veivät toiseksi suurimman osuuden, joka kattoi 20 % kokonaispinta-alasta. Metsää oli noin 1 %. Ison Leväsuon puoleinen kosteikkoalue oli kunnostettu kosteikoksi Pala Pohjolaa -yrityksen toimesta (<https://palapohjolaa.fi/index.html>). Alueella oli laavu ja luontopolku opastauluineen. Puustoista metsää alueella oli vain prosentin verran. Ilmakuvien perusteella alue on vesitetty vuonna 2015.

Kuva 71. Leväsuon maankäyttö vuonna 2024 (ylhällä) ja ilmakuva vuodelta 2021 (alhaalla). Kuvat: Sanna Karjalainen.

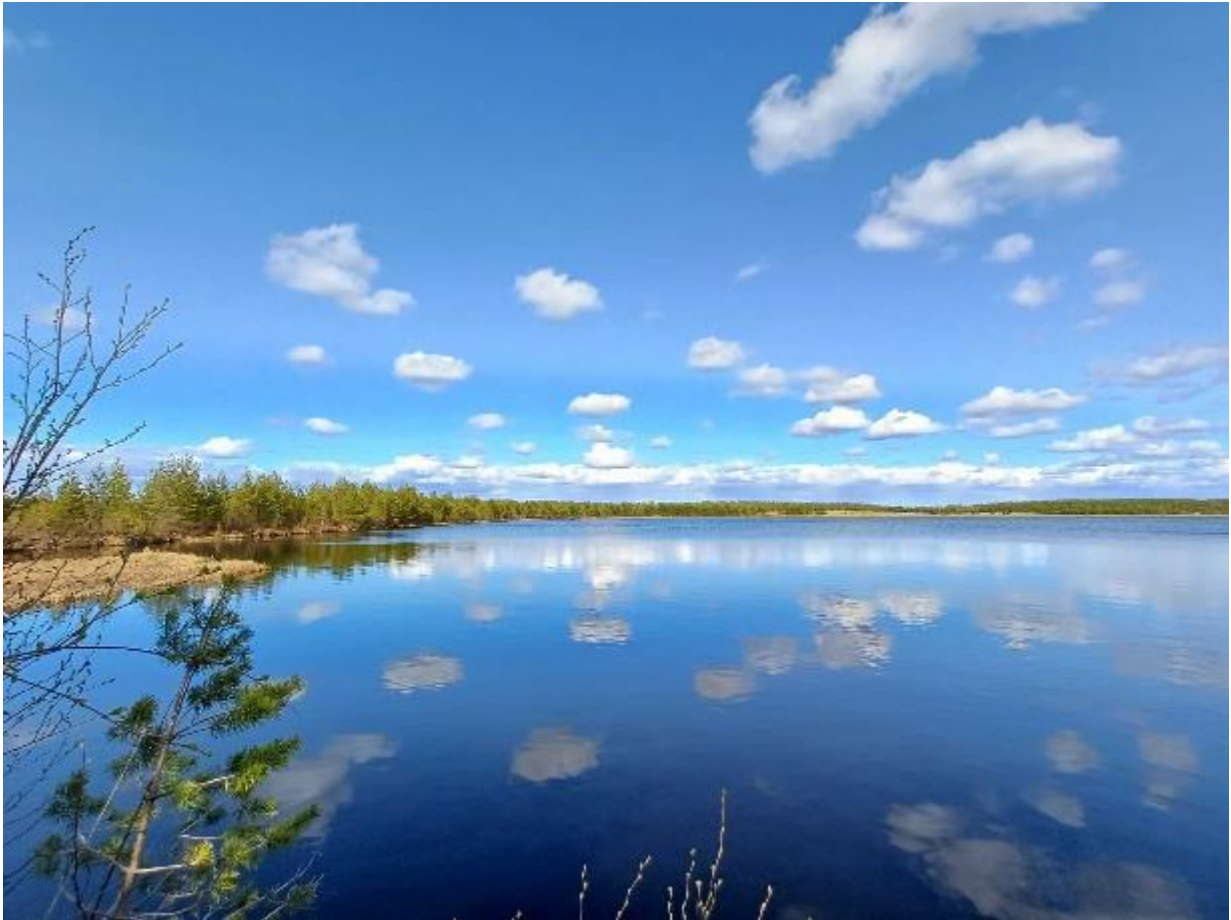
Kuva 72. Iso Leväsuon kosteikko keväällä 2024. Kuva: Nella Hietanen.

Maastokäynnillä Leväsuolla oli kaksi kosteikkoa, joista toinen (kuva 72) sijaitsee Isolla Leväsuolla ja toinen (kuva 73) viereisellä Pienellä Leväsuolla. Iso Leväsuon kosteikko oli Pala Pohjolaa -kosteikko ja luontomatkailukohde. Molemmilla kosteikoilla oli yksi purkava uoma. Molempien kosteikoiden yhteenlaskettu avoveden pinta-ala oli noin 38 hehtaaria (Karjalainen ym. 2024).

Molemmat kosteikkoalueet olivat hyvin kasvittuneita ja niillä havaittiin soille ja kosteikoille tyypillistä kasvillisuutta. Iso Leväsuon kosteikolla oli metallinen patolevy ja paloaltaiden kylttejä. Pienen Leväsuon kosteikolla ei ollut mitään turvetuotannon aikaisia merkkejä. Kummallakaan kosteikolla ei ollut tuotannon aikaisia oja näkyvissä. Molemmilla kosteikoilla oli vapaa-ajankäyttöä joko matkailukohteena (Iso Leväsuu) tai yksityisenä virkistysalueena (Pieni Leväsuu).

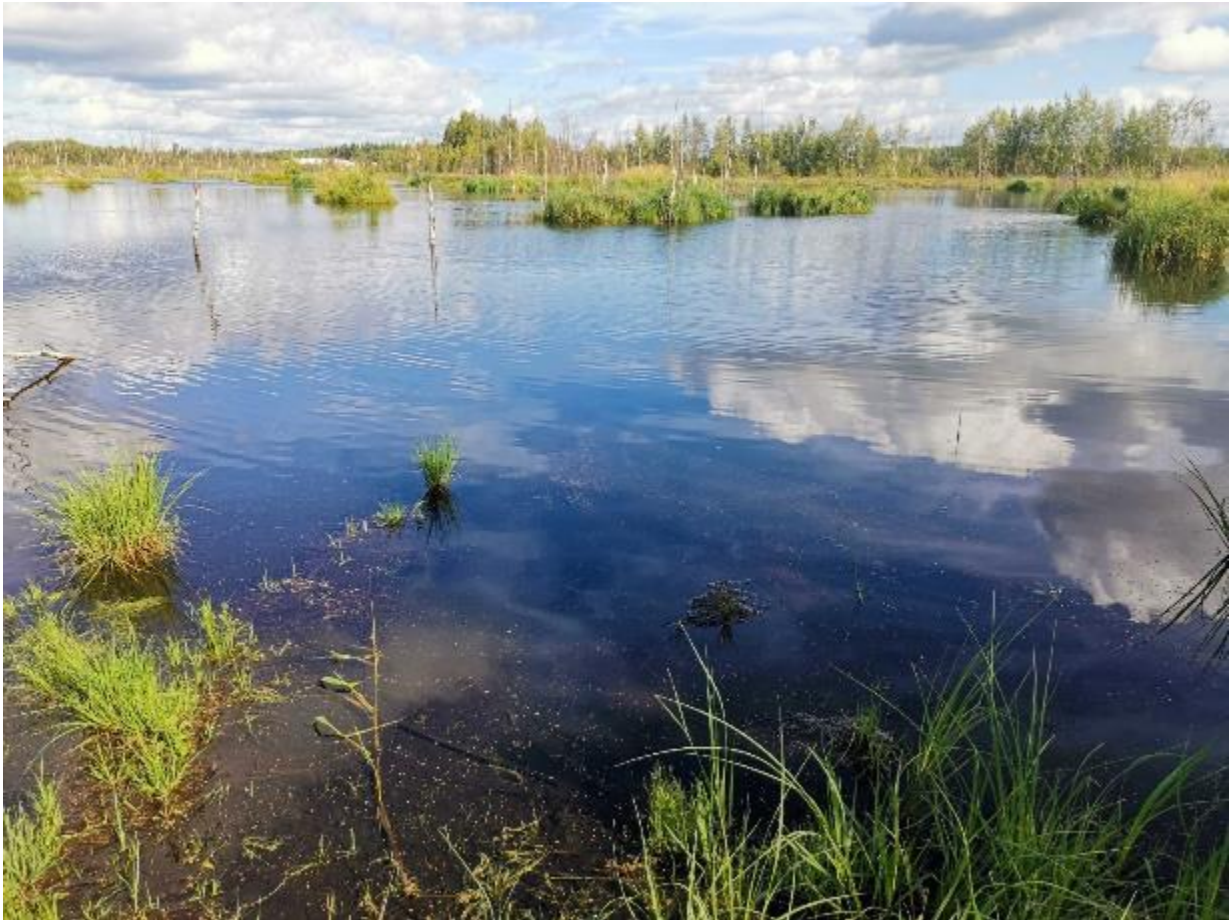
Kuva 75. Lyötyinnevan kosteikko kesällä 2023. Kuva: Mirkka Visuri.

Maastokäynnillä kesällä 2023 kosteikon avovesialue (kuva 75) oli pirstaleinen. Alue oli kasvittunut ja siellä kasvoi mm. saraa. Ympäristössä oli myös kuolleita pieniä koivuja. Turvetuotannon aikaisia rakenteita havaittiin ainoastaan mittapato, mutta tuotantoalueen puolella ei käyty kosteikkoa lukuun ottamatta.

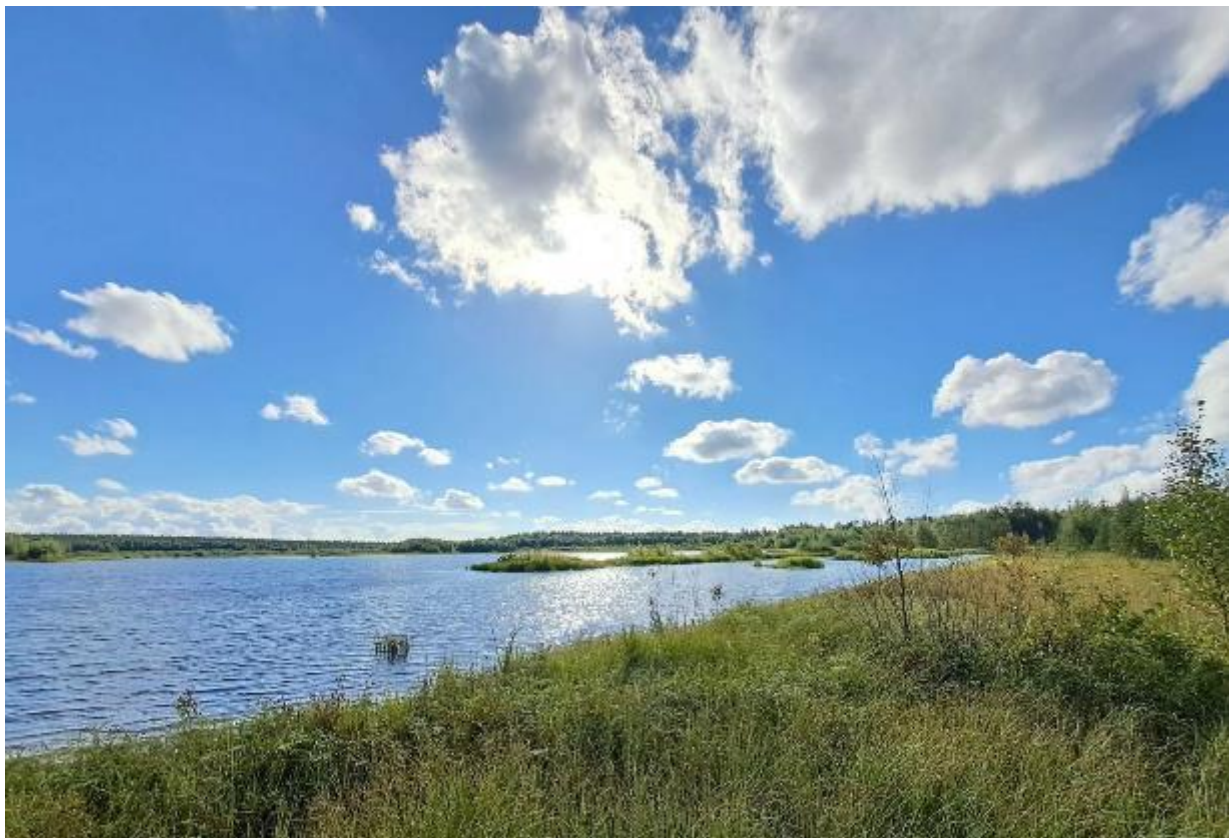
Kuva 77. Marttilansuon kosteikko kesällä 2023. Kuva: Nella Hietanen.

Kosteikolla (kuva 77) oli keskikokoinen avovesialue, jonka kooksi paikkatietoanalyysissä (Karjalainen ym. 2024) määriteltiin noin 15 hehtaaria. Ympäristö oli hyvin kasvittunut ja suo- ja kosteikkokasvillisuudesta tunnistettiin mm. osmankäämiä ja saraa. Tuotannonaikaisista rakenteista jäljellä oli vain edelleen toiminnassa oleva kaivorakenne.

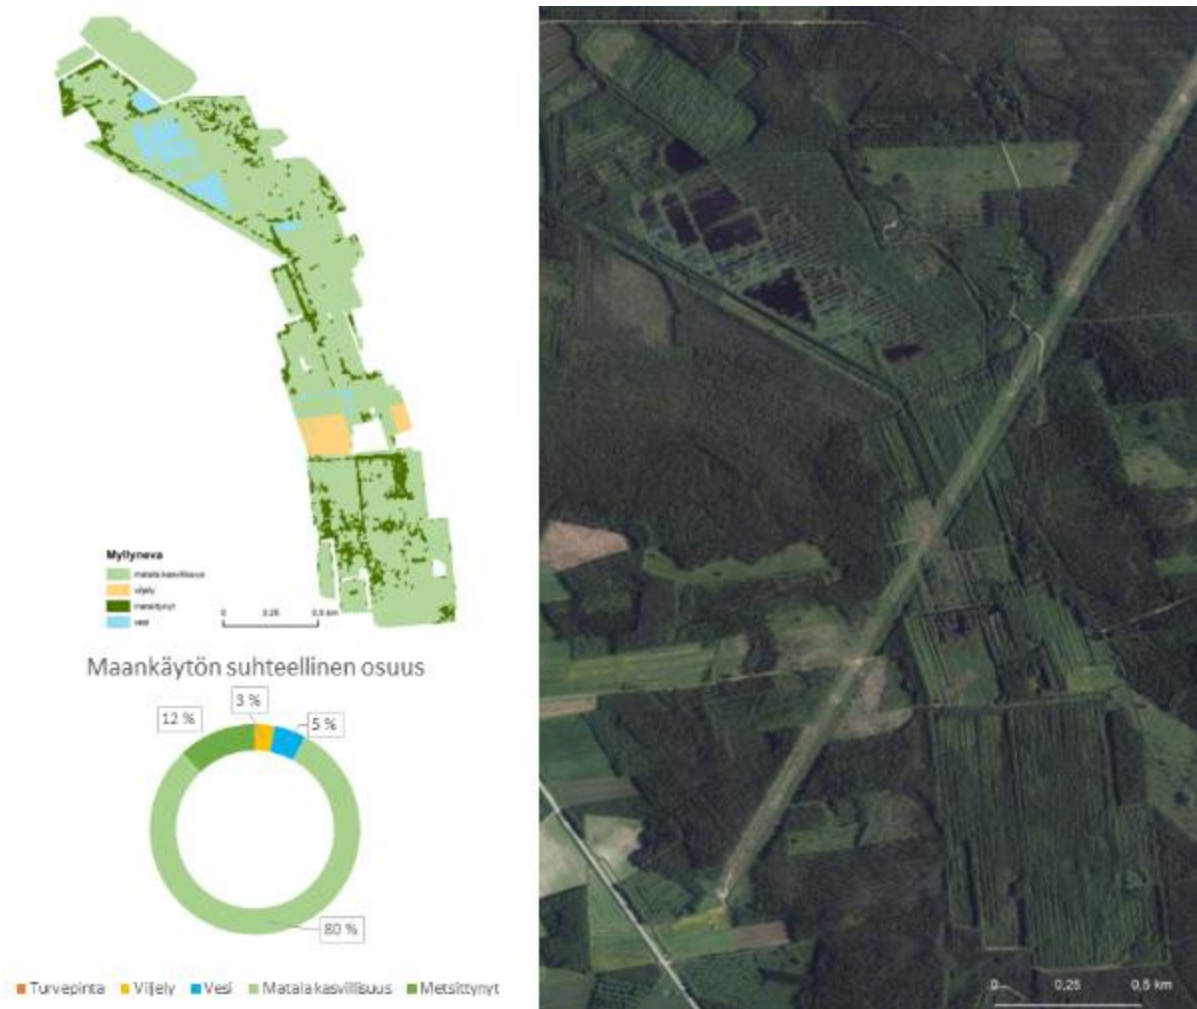
Kuva 78. Myllynevan maankäyttömuodot (vasemmalla) ja ilmakeku vuodelta 2022 (oikealla). Kuvat: Sanna Karjalainen.

Myllynevan pinta-ala määritettiin paikkatietoanalyysissä (Karjalainen ym. 2024) noin 200 hehtaarin kokoiseksi ja sen maankäyttömuodoista (kuva 78) suurin oli matala kasvillisuus 80 % osuudella koko pinta-alasta. Seuraavaksi eniten oli metsiä 12 % osuudella. Kosteikkojen ala oli 5 % ja viljelyala 3 % pinta-alasta. Ilmakuvien perusteella alue on vesitetty vuonna 2015.

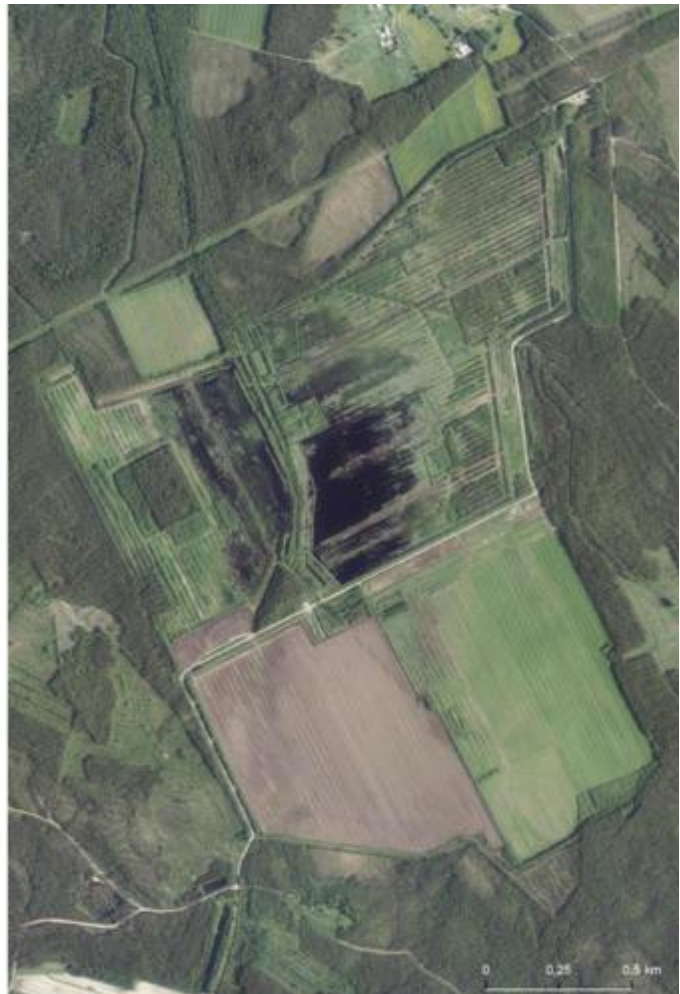
Kuva 79. Navettarimmen maankäyttömuodot (vasemmalla) ja ilmakuva vuodelta 2021 (oikealla). Kuvat: Sanna Karjalainen.

Paikkatietoanalyysin (Karjalainen ym. 2024) Navettarimmella matalaa kasvillisuutta oli eniten alueen kahdella pohjoisemmalla lohkoilla ja matalan kasvillisuuden osuus koko alueen pinta-alasta oli 37 %. Viljelyluokkaan määritettiin eteläisistä lohkoista idänpuoleinen, viljellyn alan ollessa 23 % kokonaispinta-alasta. Kolmanneksi eniten alueella oli paljasta turvepintaa (19 %), lähinnä lännenpuoleisella etelälohkoilla. Kosteikkoalueet kattoivat 14 % alueen pinta-alasta, kun

taas vähiten pinta-alaa (7 %) veivät metsät, joita oli isompia yhtenäisiä alueita sekä pieniä puustoisia kohtia siellä täällä. (kuva 79) Ilmakuvien mukaan kosteikko on vesitetty vuonna 2013.

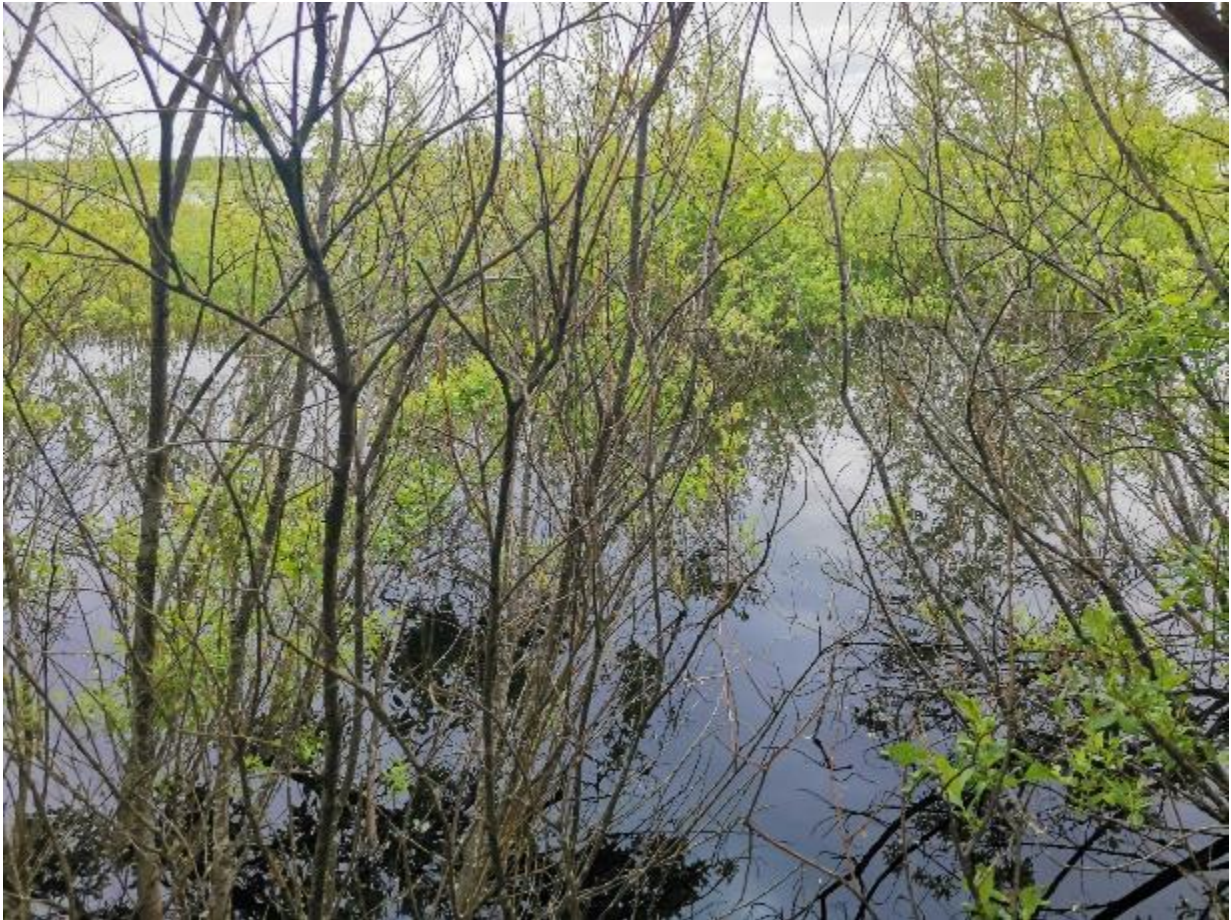
Kuva 80. Navettarimmen kosteikkoo kesällä 2023. Kuva: Mirkka Visuri.

Maastokäynnillä alueella oli kaksi kosteikkoa. Toinen 1 loholla ja toinen lohkon 3 koilliskulmassa. Kosteikolla oli suuri ja pirstaleinen avovesialue, jonka pinta-alaksi paikkatietoanalyysissä (Karjalainen ym. 2024) määritettiin noin 19 hehtaaria. Ympäristö oli erittäin hyvin kasvittunut ja kosteikolla kasvoi saraa. Tuotannonaikaisista rakenteista paikalla oli laskeutusaltaiden pintapuomit ja näkyvillä olivat isot ojat, mutta ei sarkaojia. Maankäyttömuodot alueella olivat maatalous ja kosteikko (kuva 80).
