# Selvitys Pohjois-Pohjanmaan entisille turvetuotantoalueille perustetuista jatkokäyttökosteikoista

Monimuotokosteikkojen vesistö- ja ilmastovaikutukset turvetuotannosta poistuneilla alueilla (MoVeTu) -hankkeen raportteja

Mirkka Visuri, Sanna Karjalainen, Nella Hietanen ja Anna-Kaisa Ronkanen

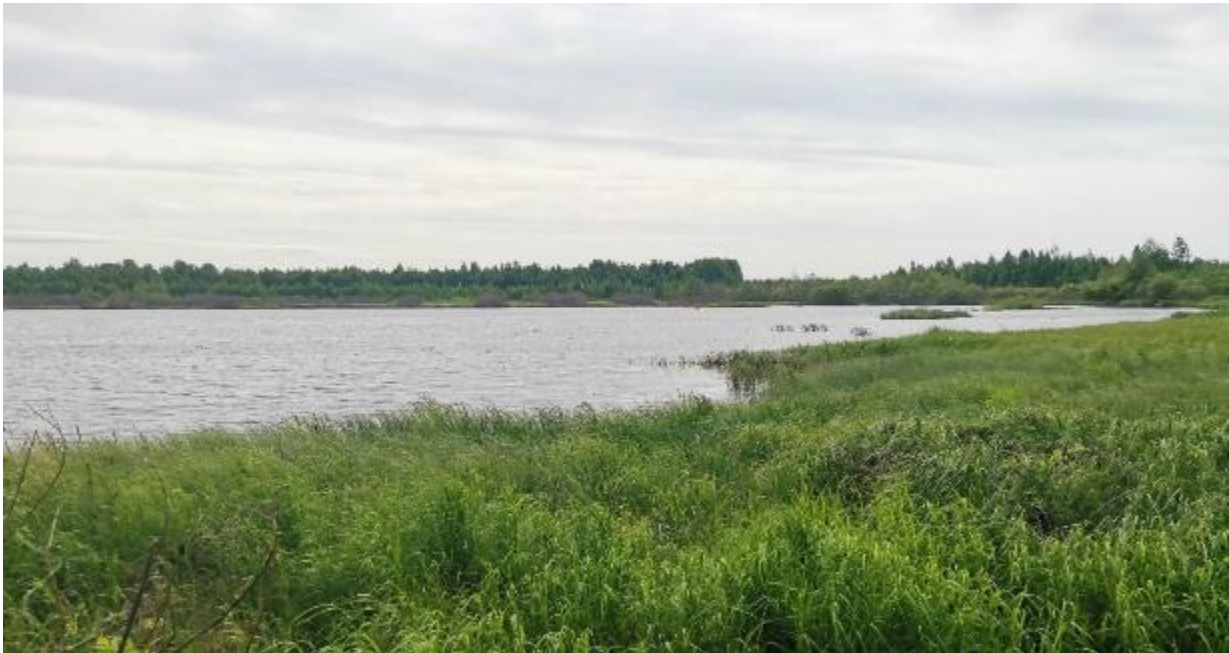
Kuva 82. Pelsonsuon kosteikko kesällä 2023. Kuva: Mirkka Visur.i

Kosteikolla (kuva 82 Kuva 82) oli suuri avovesialue, jonka pinta-ala paikkatietoanalyysissä (Karjalainen ym. 2024) oli noin 11 hehtaaria. Kosteikolta ei löydetty suoraa purkua. Ympäristö oli erittäin hyvin kasvittunutta. Kosteikolla kasvoi mm. järviruokoa ja saraa. Alueelta löytyi putkenpätkiä. Alueen pääasialliset maankäyttömuodot olivat kosteikko ja maatalous.

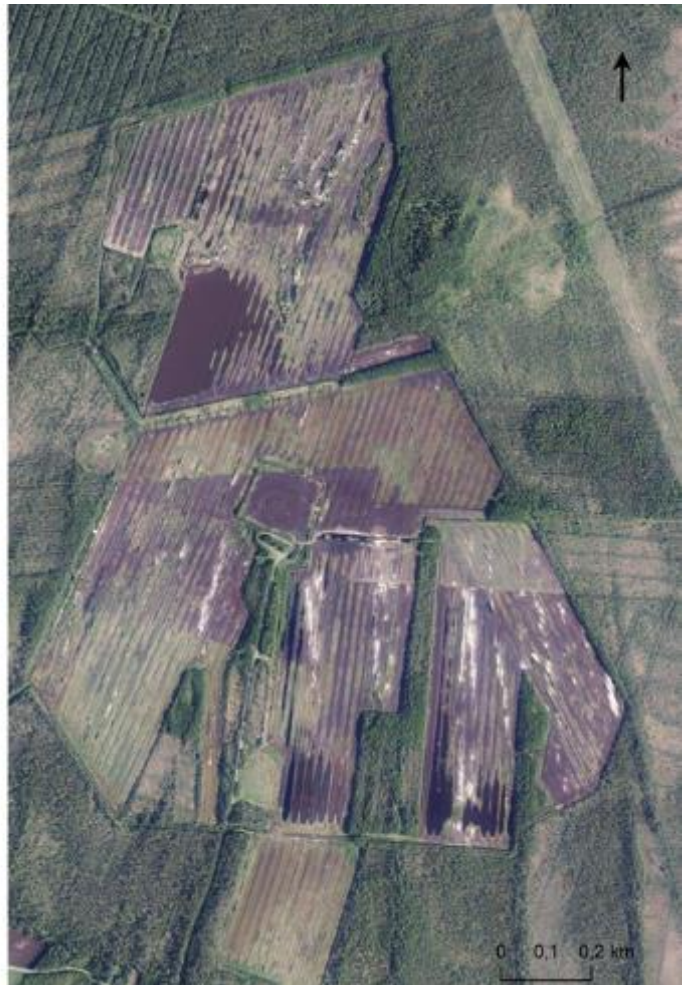
Kuva 83. Petäjänsuon maankäyttömuodot (vasemmalla) ja ilmakuva vuodelta 2022 (oikealla). Kuvat: Sanna Karjalainen.

Petäikönsuolla (kuva 83) paikkatietoanalyysin (Karjalainen ym. 2024) mukaan alueen maanpeite koostui suurimmaksi osaksi matalasta kasvillisuudesta (78 %). 9 % maa-alasta on viljeltyä, 7 % kosteikkoa ja 6 % turvepintaa. Ilmakuvien perusteella alue on vesitetty vuonna 2016.

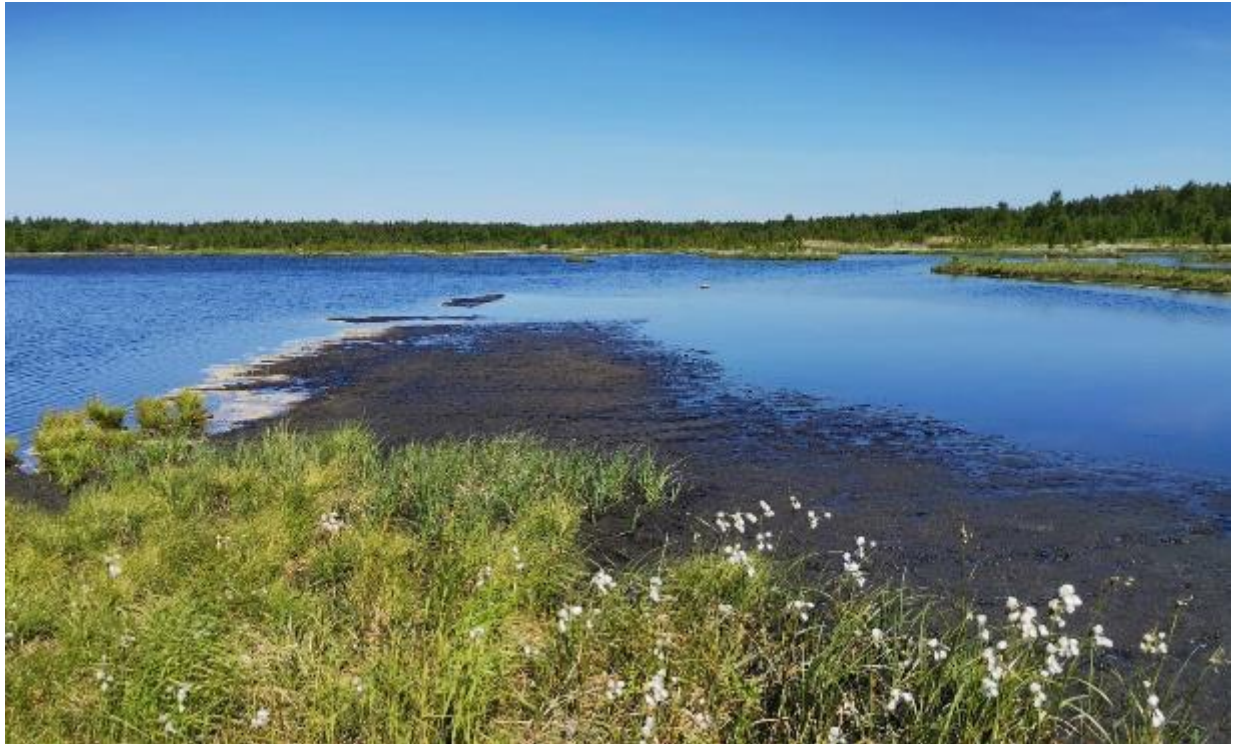
Kuva 84. Petäikönsuon kosteikko ja kasvillisuutta kesällä 2023. Kuva: Mirkka Visuri.

Kosteikolla havaittiin kesän 2023 maastokäynnillä pirstaleinen avovesialue, jonka pinta-ala paikkatieteanalyysiin (Karjalainen ym. 2024) perustuen oli noin 5 hehtaaria. Ympäristö oli kasvittunut jonkin verran ja kosteikolla kasvoi villoja ja saraa (kuva 84). Alueen tunnisti vielä turvetuotantoalueeksi, sillä näkyvillä oli myös paljasta turvepintaa sekä sarkaojat olivat näkyvissä. Maankäyttömuotoja alueella ovat metsätalous, maatalous ja kosteikko. Alueella havaittiin runsaasti koivuntaimia.

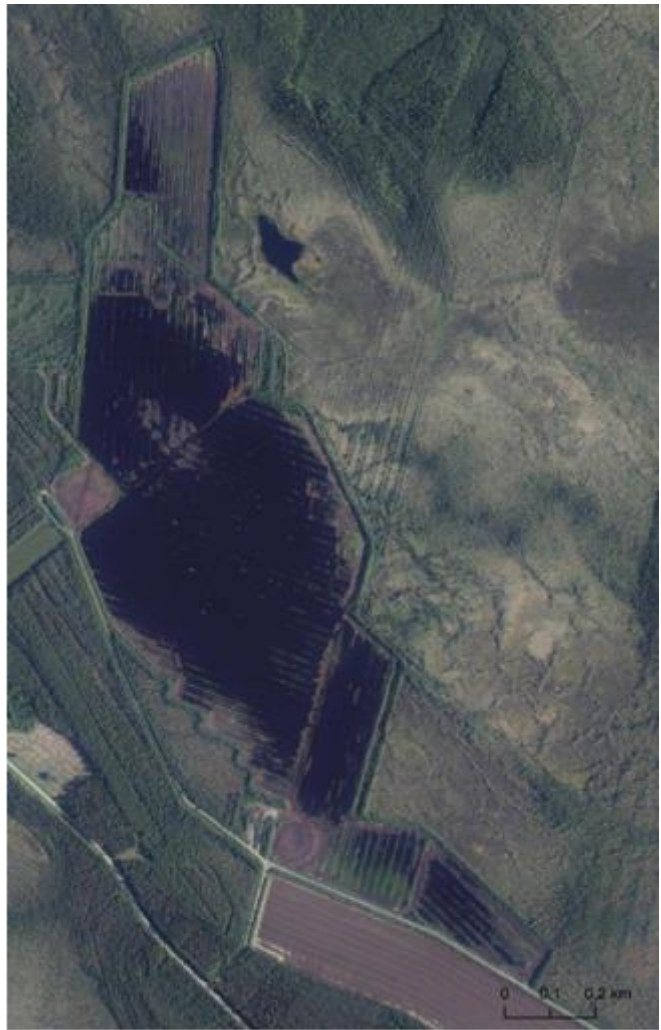
Kuva 85. Pikarinevan maankäyttömuodot (vasemmalla) ja ilmakuva vuodelta 2022 (oikealla). Kuvat: Sanna Karjalainen.

Paikkatietoanalyysissä (Karjalainen ym. 2024) maankäyttömuodoista (kuva 85) suurin oli kosteikko, jonka pinta-ala on jopa 66 % koko alueen pinta-alasta. Kosteikkoa ympäröi paljas turvepinta 34 % osuudella pinta-alasta. Ilmakuvien perusteella kosteikko on vesitetty vuonna 2019.

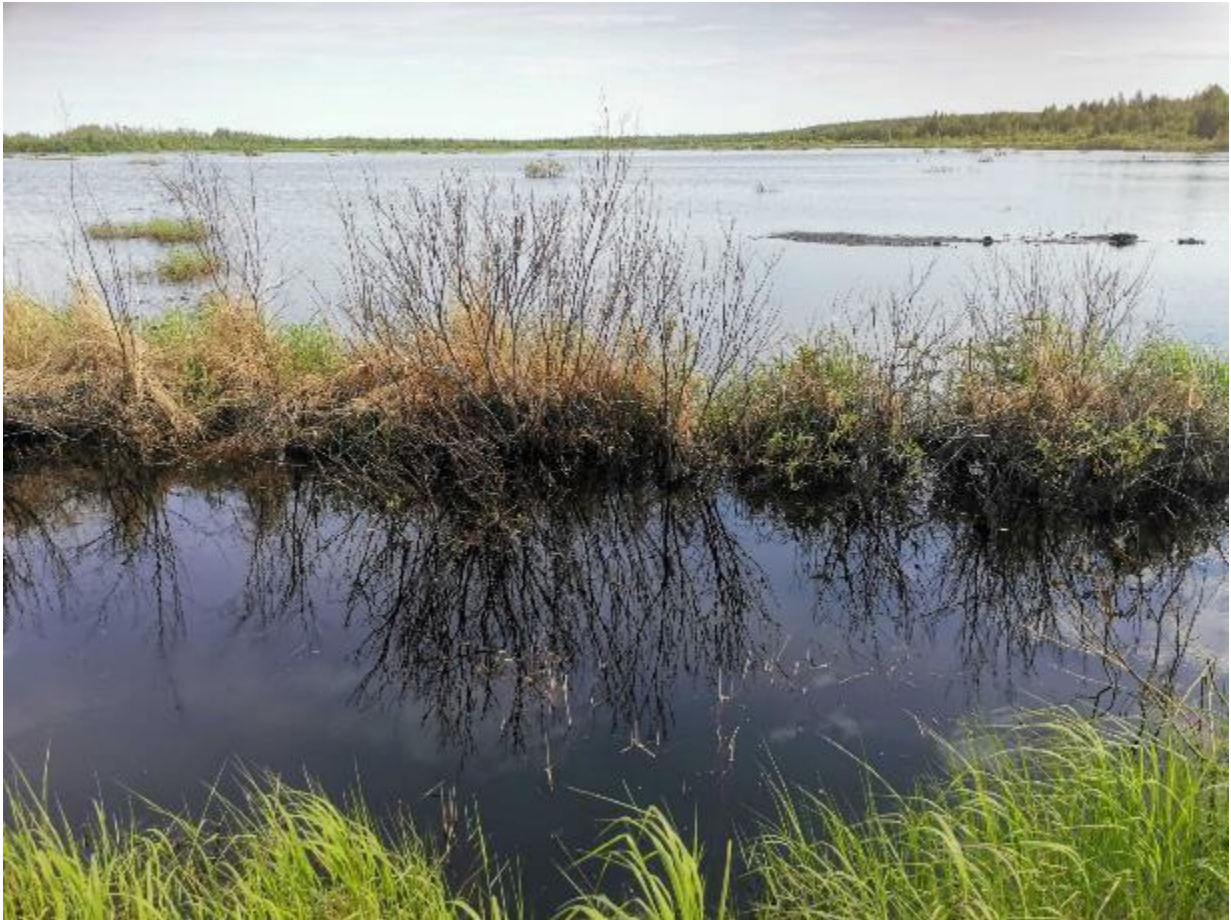
Kuva 86. Pikarinevan kosteikko kesällä 2023. Kuva: Mirkka Visuri.

Kosteikolla oli kesän 2024 maastokäynnillä kivipohjainen lähtevän veden uoma. Purkupaikan kivettyä pohjapatoa oli muotoiltu syksyn 2023 ja kevään 2024 välisenä aikana. Kosteikolla (kuva 86) oli suuri avovesialue, jonka alaksi paikkatietoanalyysissä (Karjalainen ym. 2024) määritettiin 36 hehtaaria. Ympäristö oli hyvin kasvittunut ja kosteikolla kasvoi mm. järvikortetta. Tuotannon jäljiltä alueelta löytyi laskeutusaltaiden pintapuomit ja päisteputkia. Aluetta ei tunnistanut enää turvetuotantoalueeksi, mutta päisteputket, puomit ja auma-alue viittasivat kuitenkin päättäneeseen tuotantoon. Maankäyttömuodot alueella olivat maatalous ja kosteikko.

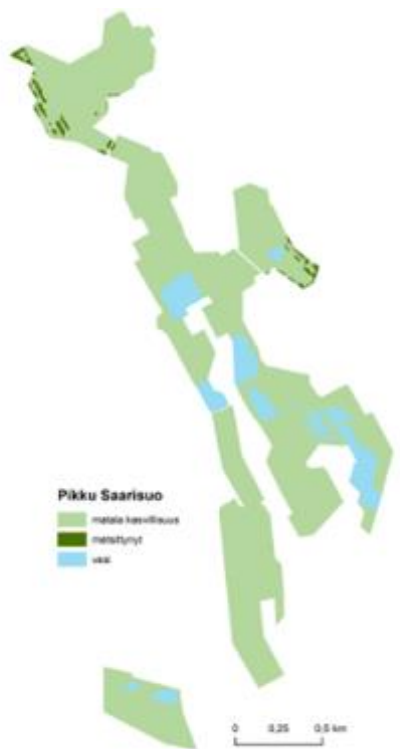
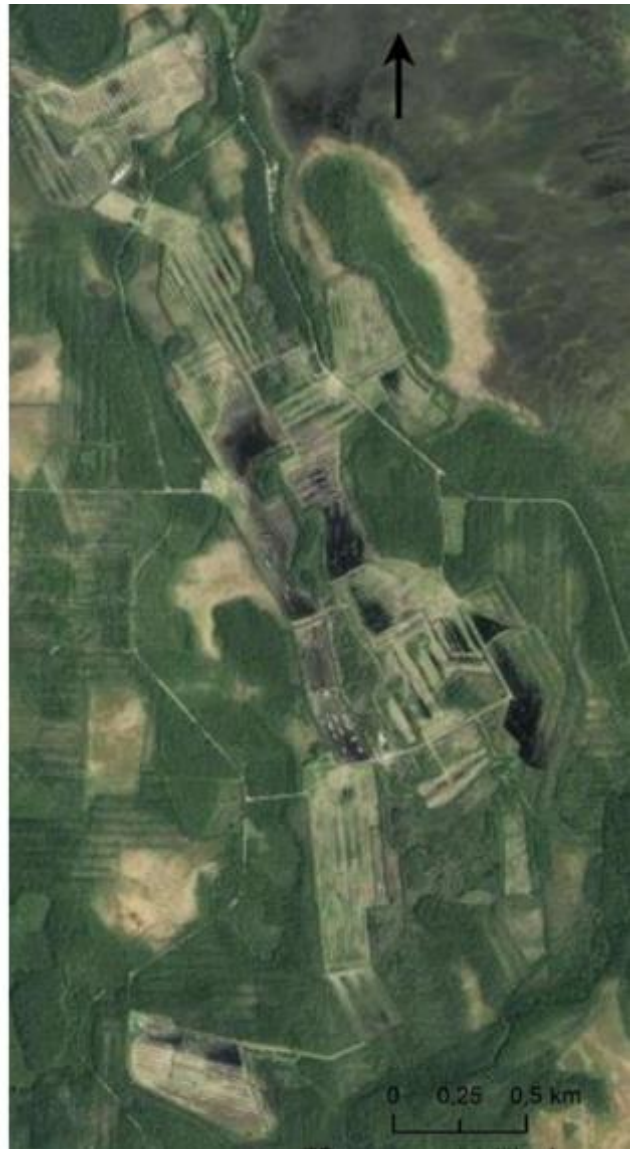
Kuva 87. Pikku Saarisuon maankäyttömuodot (vasemmalla) ja ilmakuva vuodelta 2022 (oikealla). Kuvat: Sanna Karjalainen.

Paikkatietoanalyysin (Karjalainen ym. 2024) mukaan alueen maankäyttö (kuva 87) koostui suurimmilta osin matalasta kasvillisuudesta (92 %) kun taas kosteikot veivät 8 % alueen pinta-alasta.

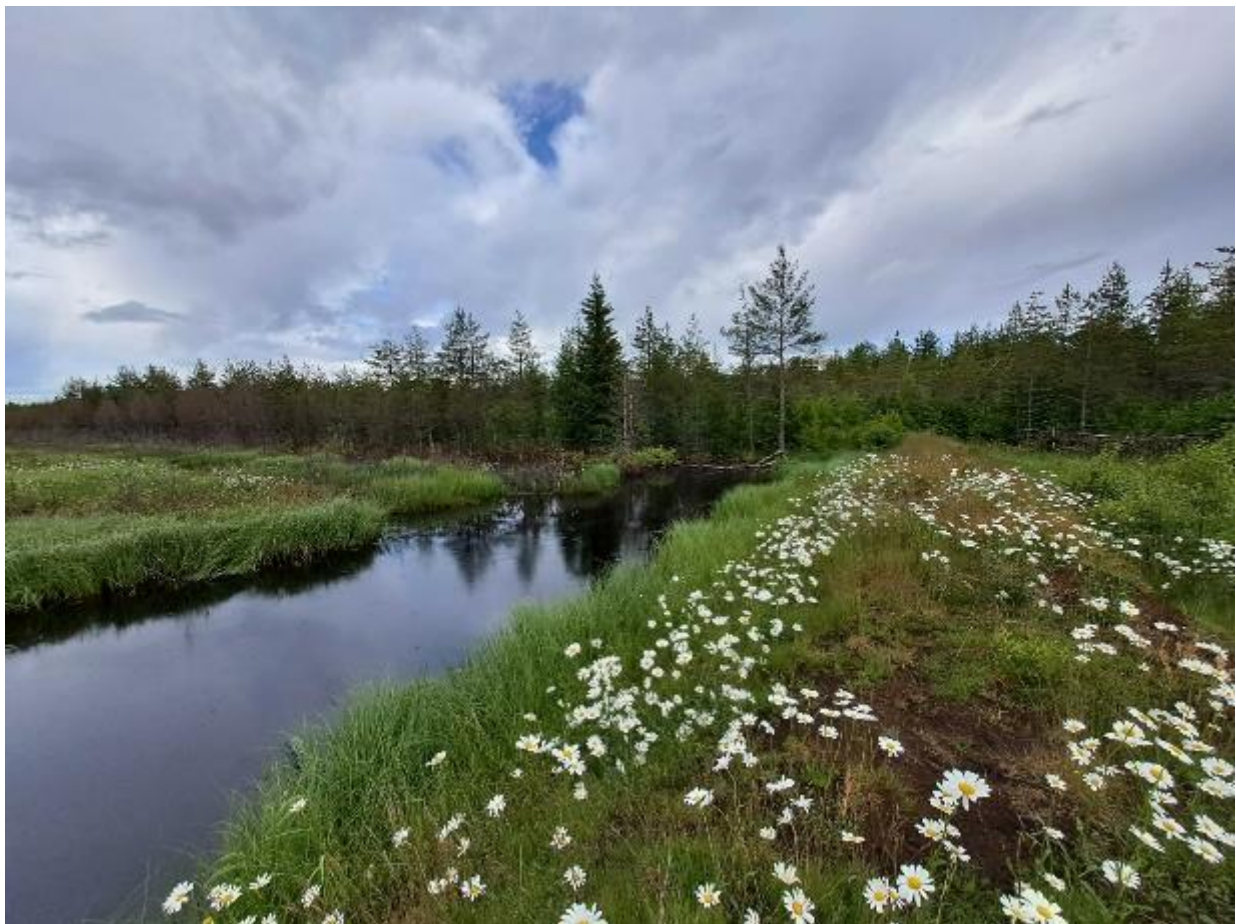
Kuva 88. Pikku Saarisuon kosteikkoa ja kasvillisuutta kesällä 2023. Kuva: Nella Hietanen.

Maastossa kosteikoilla havaittiin sekä avovetisiä että pirstaleisia vesialueita. Ympäristö oli erittäin hyvin kasvittunutta ja kosteikoilla kasvoi villoja, järviruokoa, päivänkakkaraa ja heinää (kuva 88). Mahdollisesti alueella on myös riistapello. Alueelta löytyi putkenpätkiä ja suotava pato. Lähteivissä ojissa havaittiin turvelauttoja. Isot ojat olivat näkyvissä ja kuivista kohdista maastossa alueen tunnisti turvetuotantoalueeksi.

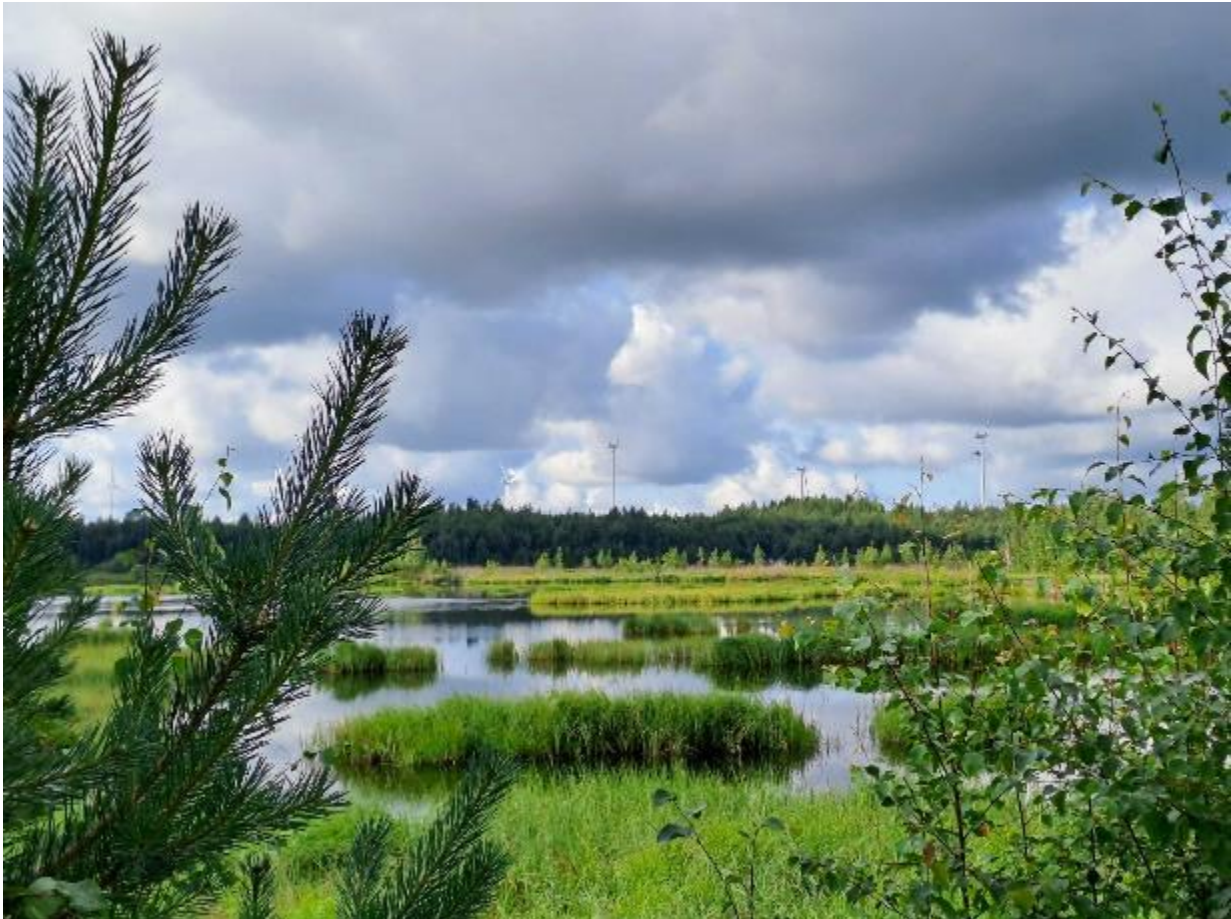
Kuva 90. Puuronevan kosteikko kesällä 2023. Kuva: Nella Hietanen.

Kosteikolla (kuva 90) oli pirstaleinen avovesialue, jonka pinta-alaksi paikkatieteanalyysissä (Karjalainen ym. 2024) määritettiin 26 hehtaaria. Ympäristö oli erittäin hyvin kasvittunut. Alueella oli putken pätkiä, mutta muutoin sitä ei enää tunnistanut turvetuotantoalueeksi. Alueen maankäyttö koostui metsätaloudesta ja kosteikosta ja alueen oli annettu kasvittua luontaisesti. Alueen läheisyydessä tuotettiin tuulivoimaa.

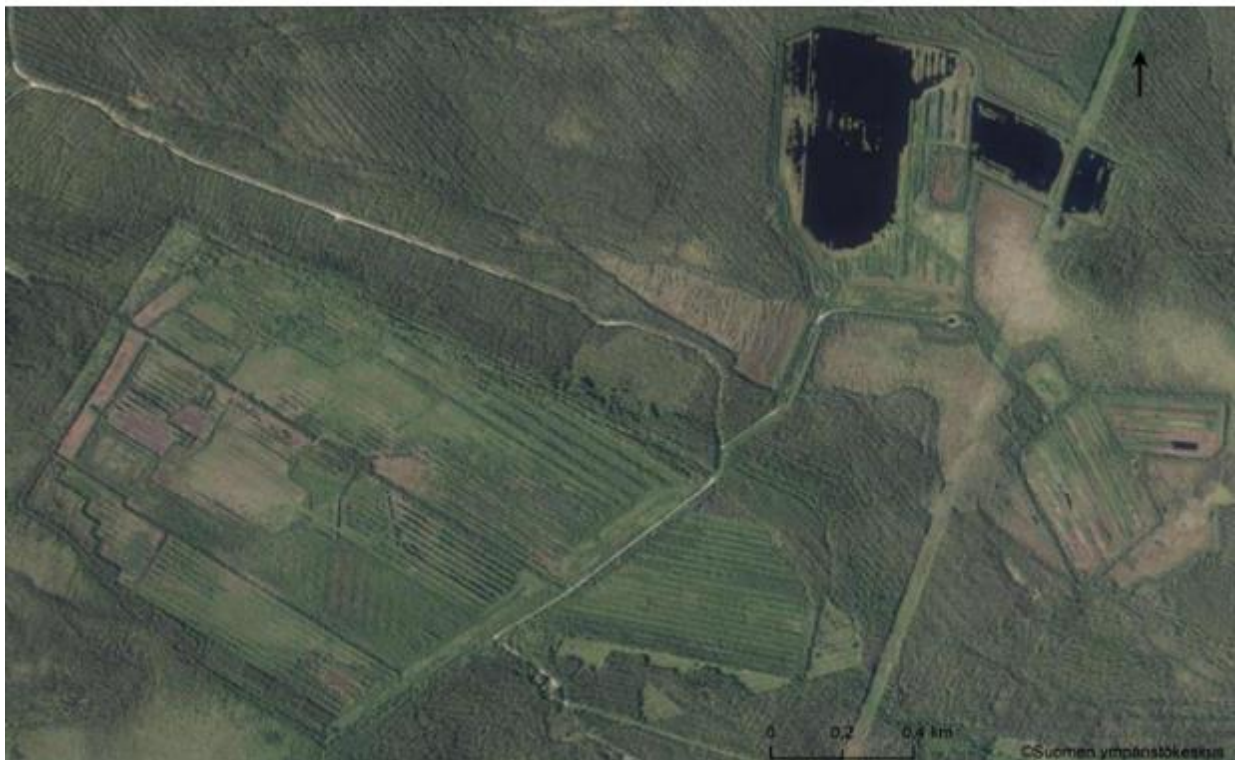
Kuva 91. Pyöriä-Orastinsuon maankäyttömuodot (ylhäällä) ja ilmakuva vuodelta 2021 (alhaalla). Kuvat: Sanna Karjalainen.

Paikkatietoanalyysissä (Karjalainen ym. 2024) Pyöriä-Orastinsuon pinta-alaksi määritettiin 199 hehtaaria ja alueelta tunnistettiin kolme maankäyttömuotoa (kuva 91), joista suurialaisin oli matala kasvillisuus 80 % osuudella. Kosteikot kattoivat 15 % alueen pinta-alasta. 6 % alueesta oli paljasta turvepintaa. Ilmakuvien perusteella kosteikko on vesitetty vuonna 2007.

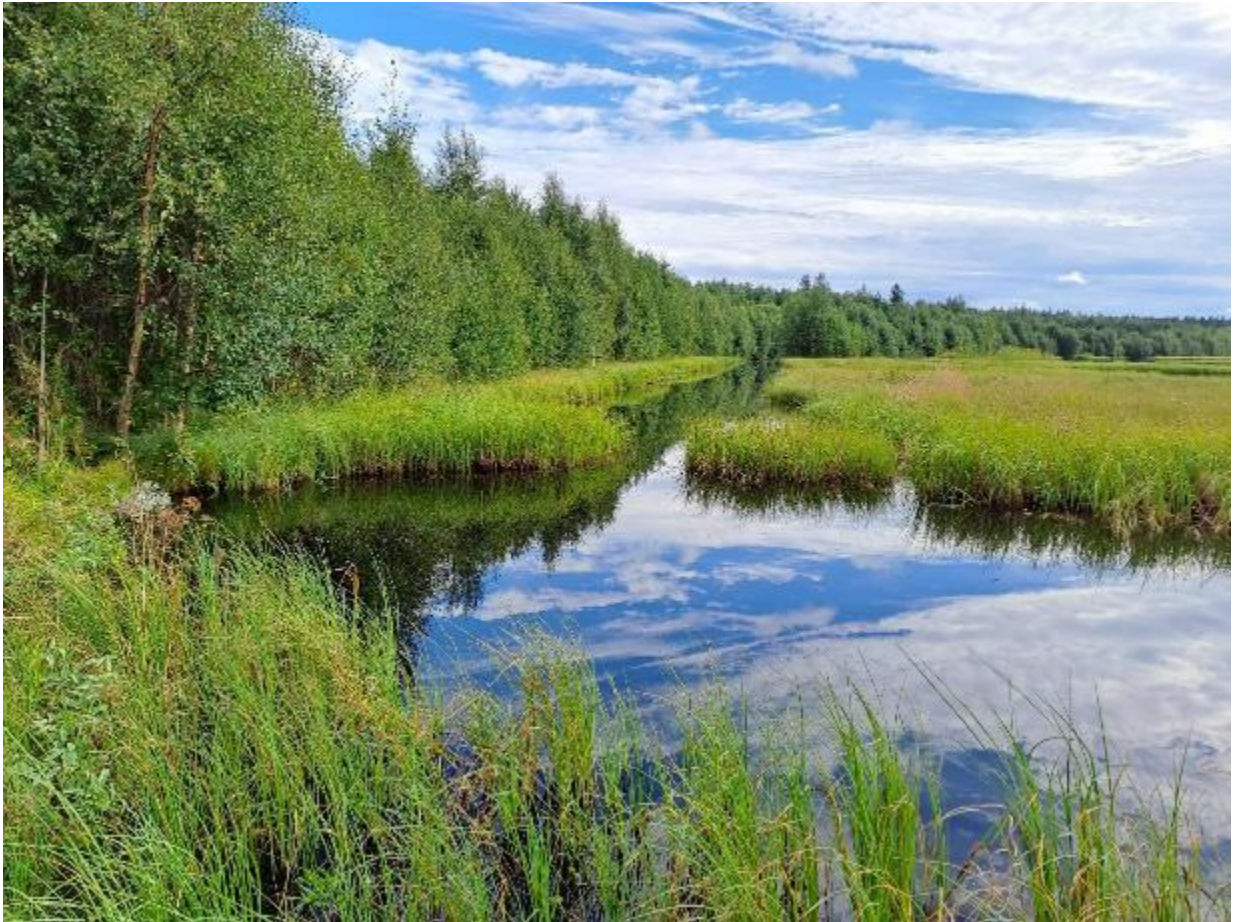
*Kuva 92. Pyöriä-Orastinsuon kosteikkoa kesällä 2023. Kuva: Nella Hietanen.*

Maastokäynnillä kesällä 2023 lintujärvimäisellä kosteikolla (kuva 92) oli kaksi avovesialuetta, toinen isompi ja lähellä purkua pienempi. Alueen yhteenlaskettu avoveden pinta-ala oli paikkatietoanalyysin (Karjalainen ym. 2024) mukaan noin 20 hehtaaria.

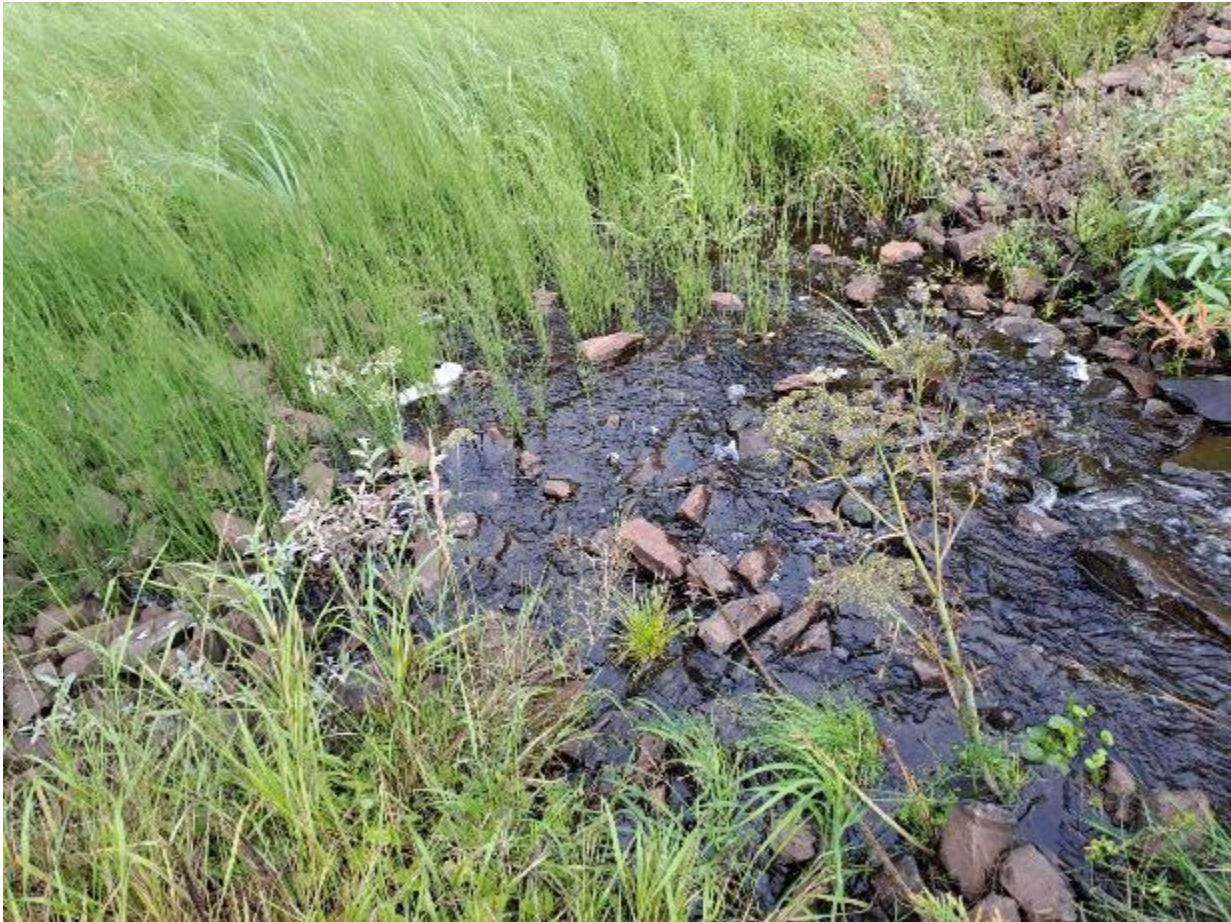
Kuva 93. Isohkoa kivilohkareta lähtevän veden uomassa Pyöriä-Orastinsuolla kesällä 2023. Kuva: Nella Hietanen.

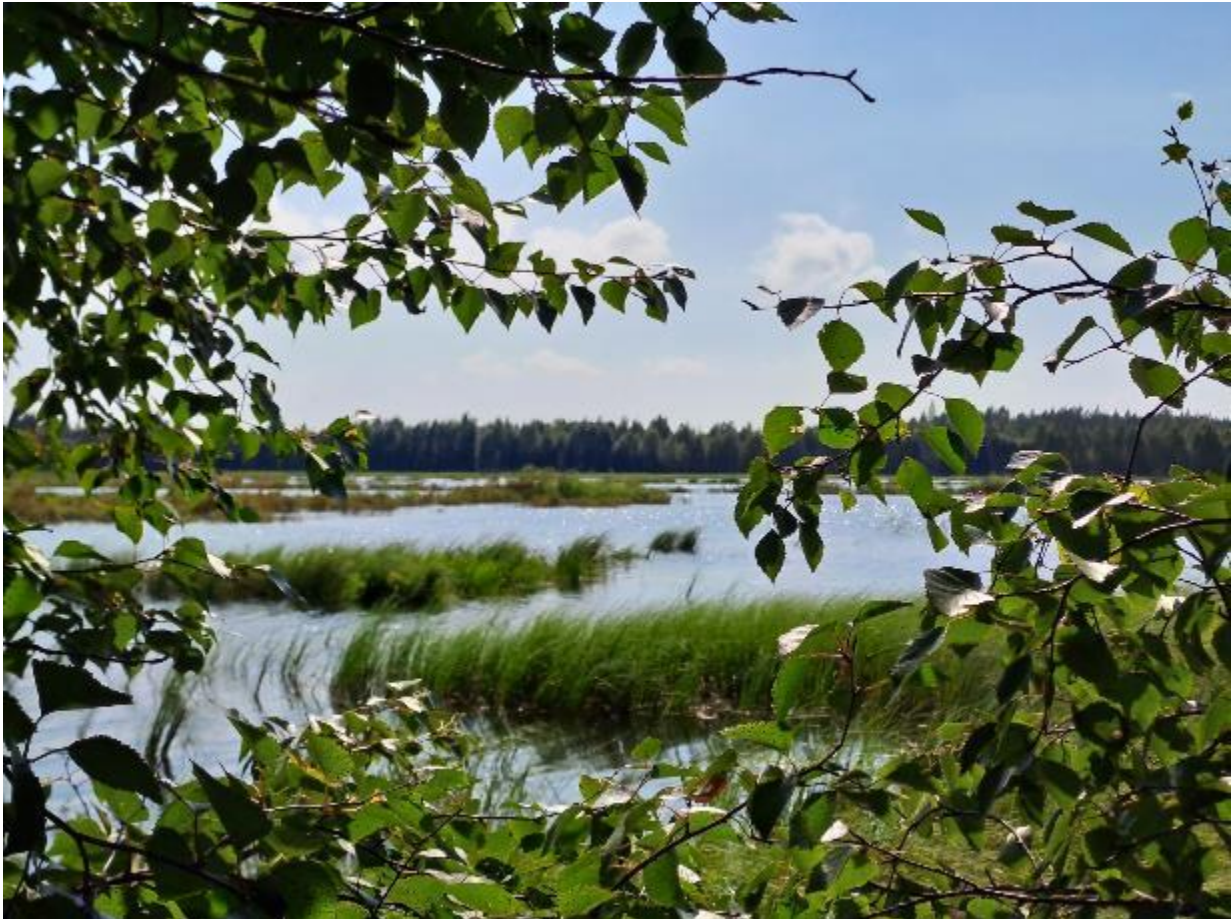
Kuva 95. Raja-aavan kosteikko kesällä 2023. Kuva: Nella Hietanen.

Kosteikolla (kuva 95) oli kesällä 2023 pirstaleinen avovesialue, jonka pinta-alaksi paikkatietoanalyysissä (Karjalainen ym. 2024) määritettiin noin 5 hehtaaria. Ympäristö oli hyvin kasvittunut ja kosteikolla kasvoi myös suo- ja kosteikkokasvillisuutta. Tuotannonaikaiset isot ojat olivat näkyvissä, mutta muuten aluetta ei tunnistanut turvetuotantoalueeksi. Kosteikon alapuolisessa laskeutusaltaassa oli kasvittunut pintapuomi.

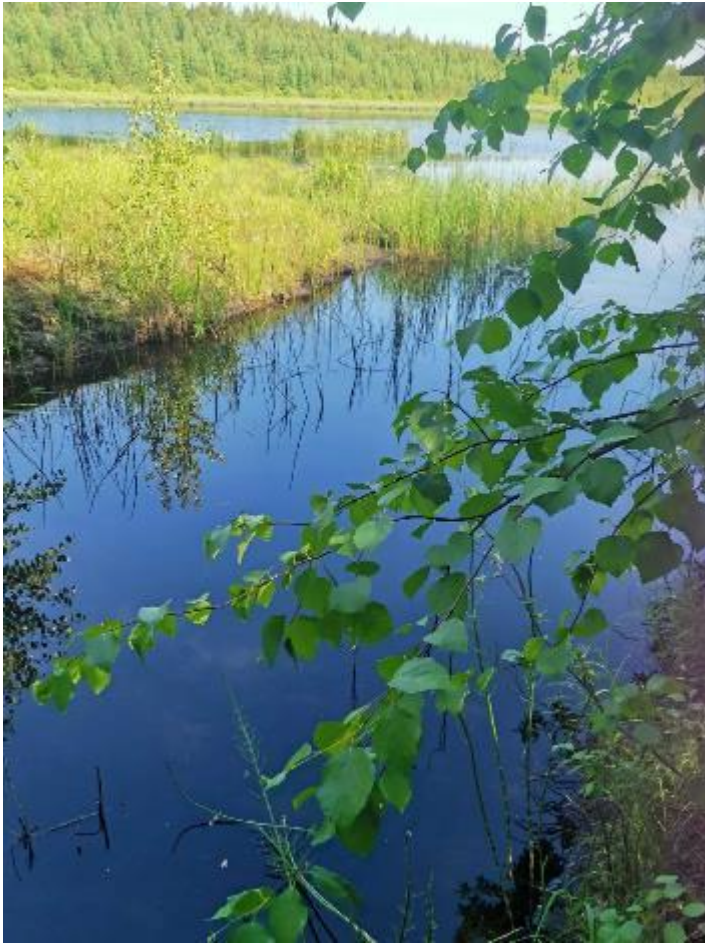
Kuva 97. Silonevan kosteikkoa kesällä 2023. Kuva: Mirkka Visuri.

Kosteikolla 1 (kuva 97) oli pirstaleinen avovesialue, jonka pinta-ala paikkatietoanalyysin (Karjalainen ym. 2024) mukaan oli 4 hehtaaria. Ympäristö oli hyvin luontaisesti kasvittunut. Alueelta löytyi laskeutusaltaiden pintapuomeja, putkia ja hieman aumamuovia. Isot ojat olivat näkyvissä, mutta muuten aluetta ei tunnistanut turvetuotantoalueeksi.

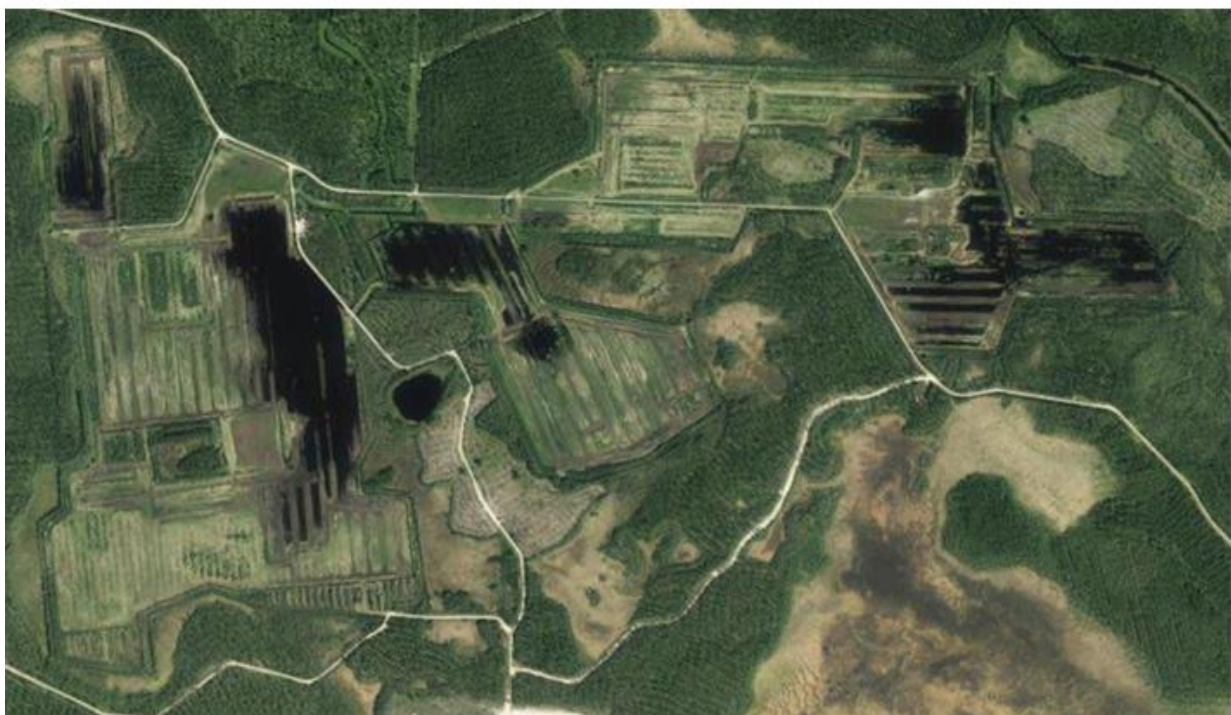
Kuva 98. Sivakkasuo-alueen maankäyttömuodot (vasemmalla) ja ilmakuva vuodelta 2022 (oikealla). Kuvat: Sanna Karjalainen.

Paikkatietoanalyysin (Karjalainen ym. 2024) mukaan alueen pinta-ala oli 170 hehtaaria ja maankäyttö koostui matalasta kasvillisuudesta (43 %), turvepinnasta (37 %) ja kosteikosta (20 %) (kuva 98). Ilmakuvien perusteella kosteikko on vesitetty vuonna 2019.

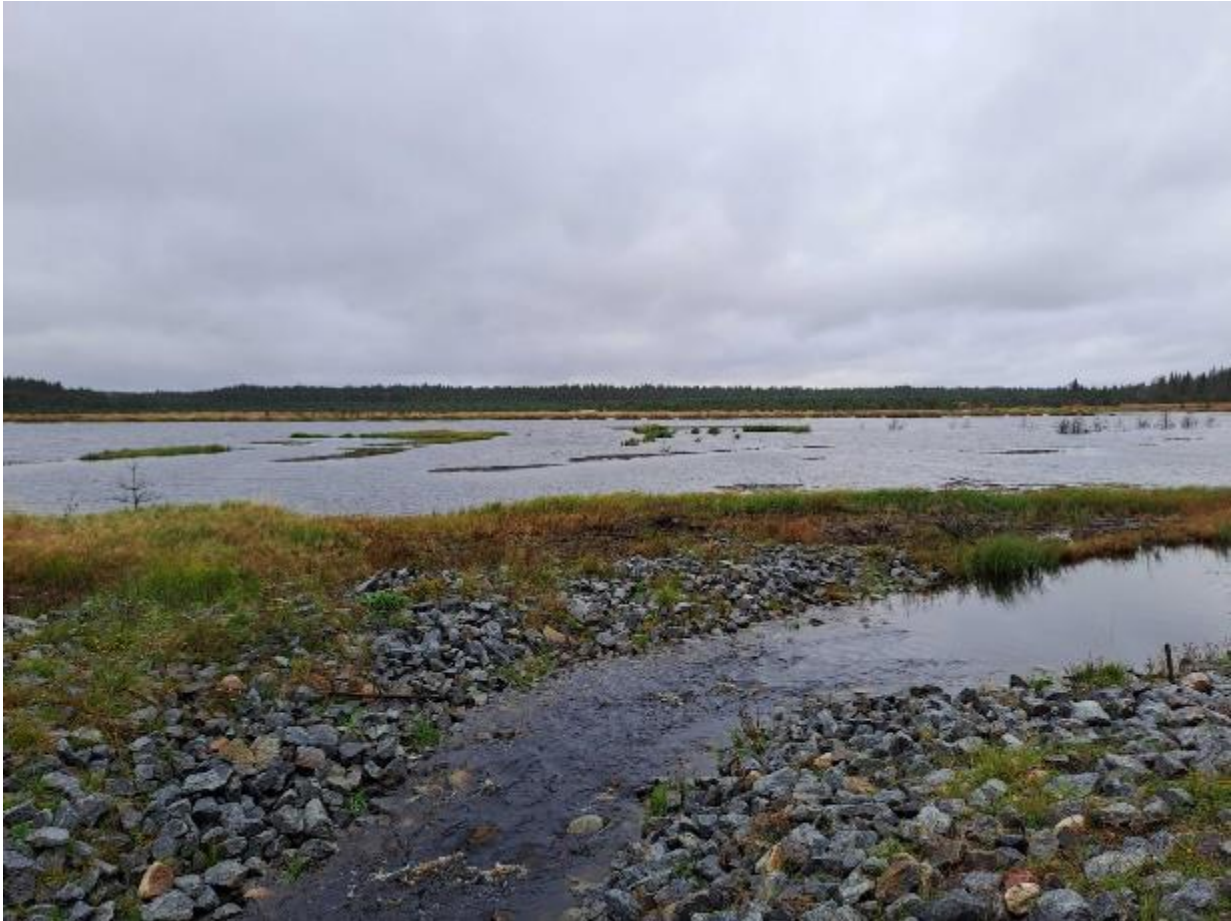
Kuva 99. Kosteikko 1 syksyllä 2023. Kuva: Nella Hietanen.

Maastokäynnillä alueella oli kolme kosteikkoa, joista kaksi jatkumona peräkkäin ja kolmas kosteikko erillään. Kosteikolla 1 (kuva 99) oli keskikokoinen matala avovesialue, kun taas

kosteikolla 2 avovesialue oli pirstaleinen. Kosteikkojen yhteenlaskettu avoveden pinta-ala oli paikkatietoanalyysin (Karjalainen ym. 2024) mukaan noin 15 hehtaaria. Kosteikon 2 ympäristö oli erittäin hyvin kasvittunut, kosteikon 1 hieman vähemmän. Kosteikolla 2 kasvoi mm. saraa, tupasvillaa ja vesisammalta. Kosteikon 1 ympäristöstä löytyi muoviputkia ja kosteikon 2 läheisyydestä paloaltaan merkki sekä muoviputken pätkiä. Kosteikolla 2 ei ollut tuotannonaikaisia ojia näkyvissä, mutta kosteikolla 1 suuret ojat olivat näkyvissä.

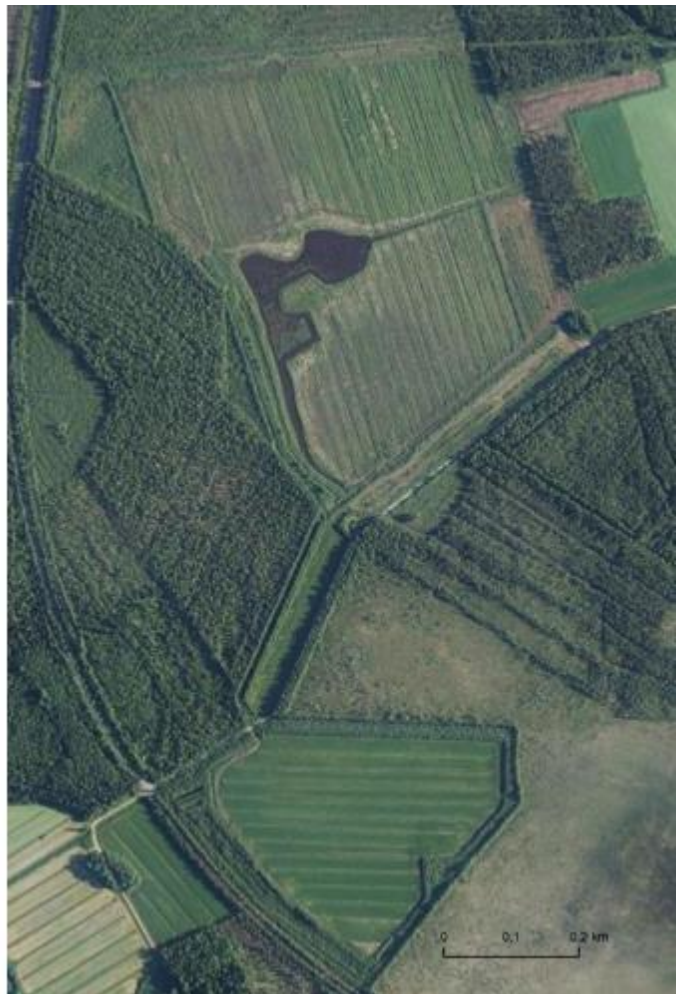
Kuva 100. Tavaskannevan maankäyttömuodot (vasemmalla) ja ilmakuva vuodelta 2022 (oikealla). Kuvat: Sanna Karjalainen.

Ympäristöluvassa alueen turvetuotannon jälkeiseksi maankäyttömuodoksi oli suunniteltu peltoviljelyä (Pohjois-Suomen ympäristölupavirasto 2007c). Tavaskannevan nykyinen maankäyttömuoto olikin paikkatietoanalyysin (Karjalainen ym. 2024) pohjalta pääasiassa viljely 91 % osuudella (kuva 100). Alueella oli pieni kosteikko, jonka osuus alueen pinta-alasta on 5 %. Kosteikkoa reunustaa matala kasvillisuus 4 % osuudella kokonaispinta-alasta. Ilmakuvien perusteella kosteikko on vesitetty vuonna 2016.

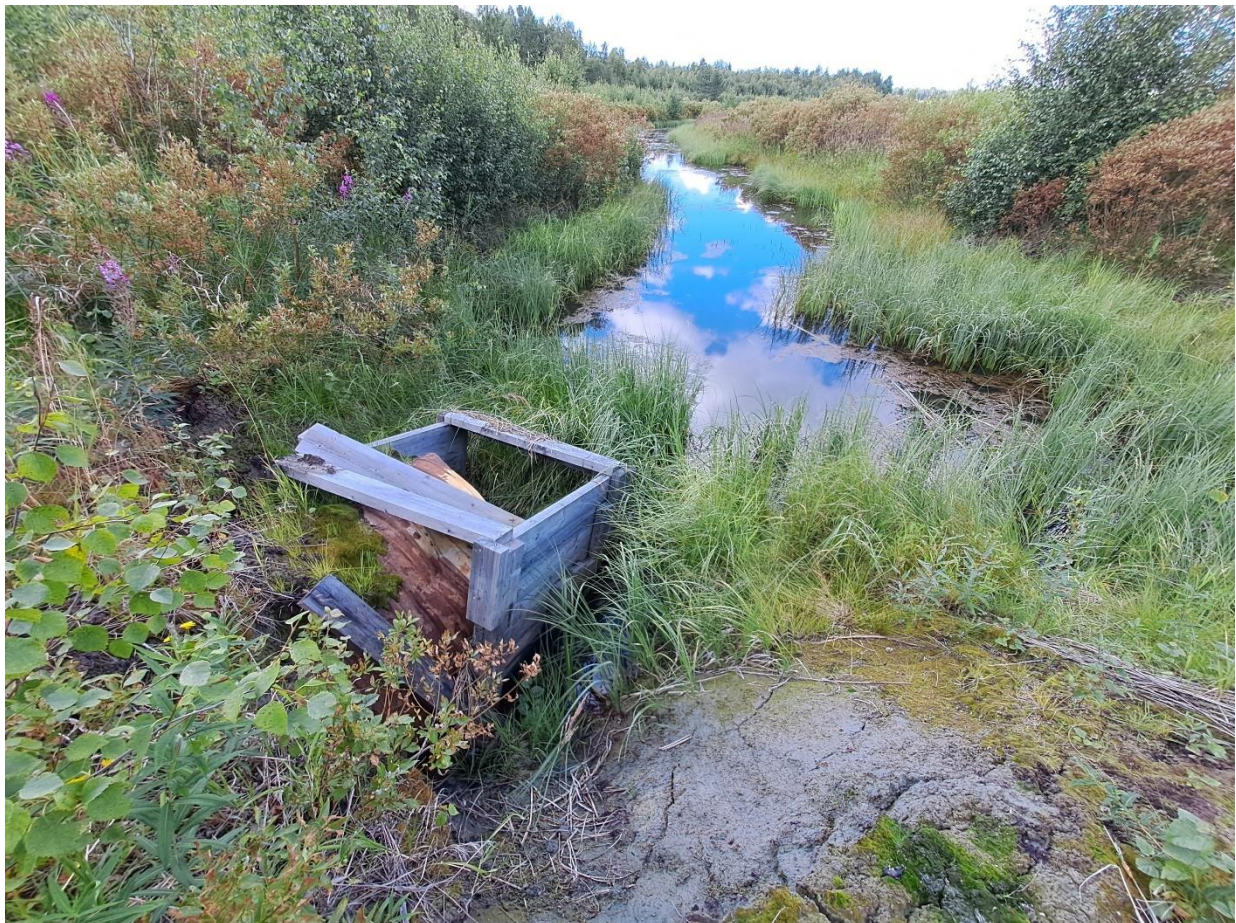
Kuva 101. Tavaskannevan kosteikolta lähtevä vesi virtasi rumpuputken kautta alapuoliseen ojaan kesällä 2023. Kuva: Nella Hietanen.

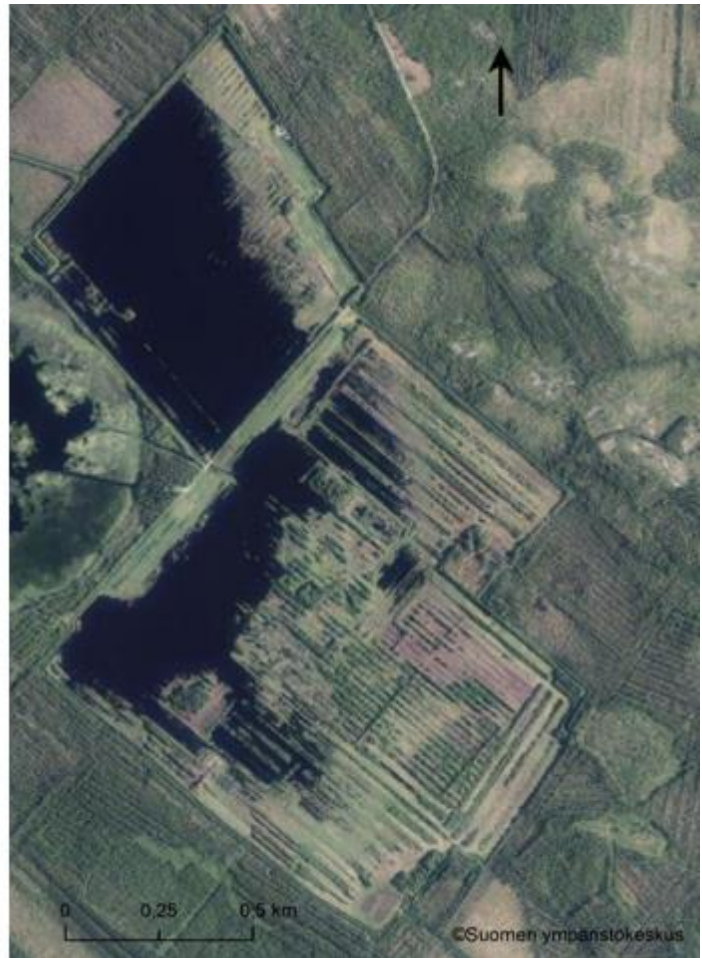
Kuva 102. Tuulisuo maankäyttömuodot (vasemmalla) ja ilmakuva vuodelta 2022 (oikealla). Kuvat: Sanna Karjalainen.

Paikkatietoanalyysin (Karjalainen ym. 2024) mukaan Tuulisuon pinta-ala oli 189 hehtaaria ja alueesta valtaosa oli matalaa kasvillisuutta 62 % osuudella (kuva 102). Myös kosteikko kattoi suuren osan alueesta (37 %). Lisäksi alueella oli puustoa siellä täällä vieden prosentin verran pinta-alaa. Kosteikko muodostui alueelle kesän 2016 tulvan aikana. Kuiville alueille jääneet kasvittumattomat alueet tuhkalannoitettiin vuosina 2014 ja 2016 (POPELY 2022).

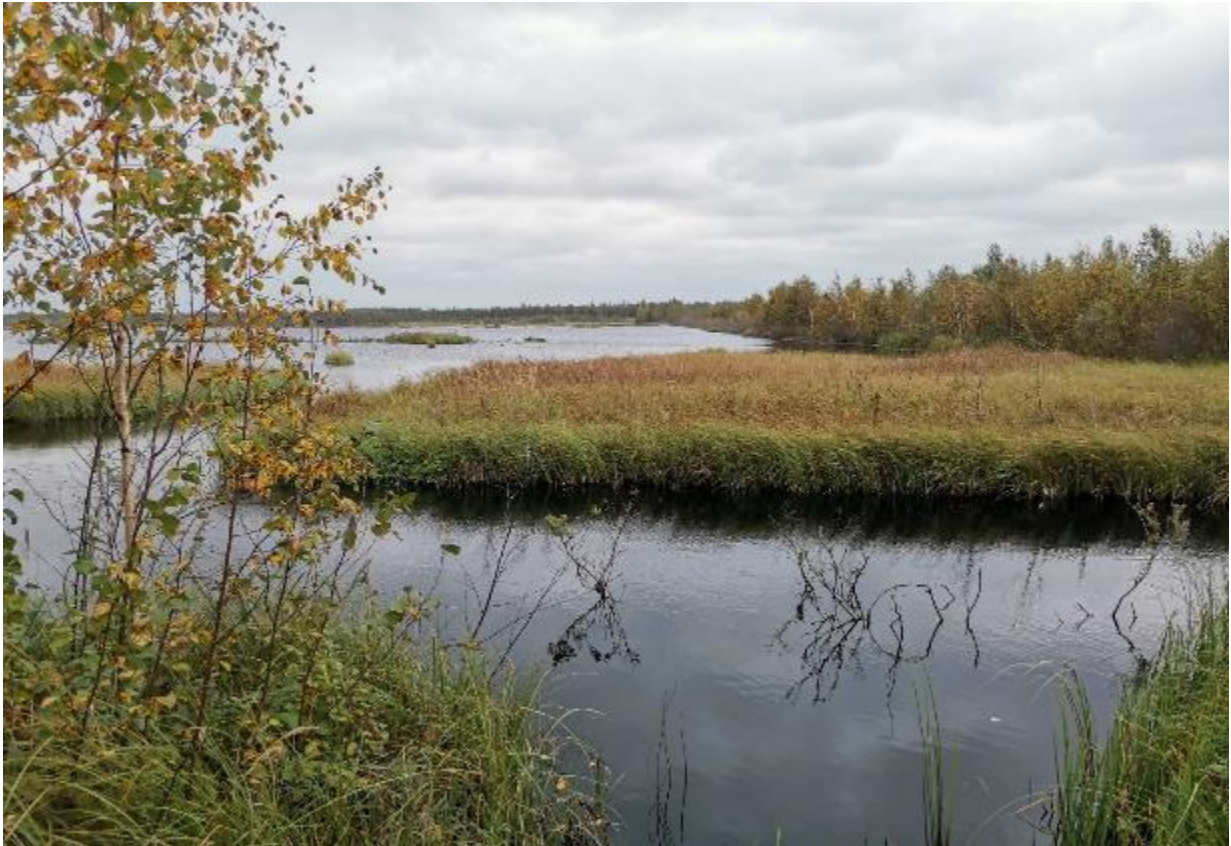
Maastokäynnillä lueella oli kaksi järvimäistä kosteikkoa, joiden vesi kulki säädettävän lankkupadon kautta laskuojaan. Maastossa havaittuna pohjoisemmalla kosteikolla (kuva 103) oli suuri avovesialue, joka paikkatietoa-analyysin (Karjalainen ym. 2024) tarkastelussa määritettiin 55 hehtaarin kokoiseksi. Ympäristö oli hyvin kasvittunut ja kosteikolla kasvoi villaa ja saraa. Vesinäyte otettiin kosteikon alapuoliselta ylivuotopadolta. Alueelta oli linnustamiseen liittyviä rakenteita kuten pyyntikoppeja ja tekopesiä.

Kuva 103. Tuulisuon kosteikko syksyllä 2023. Kuva: Mirkka Visuri.

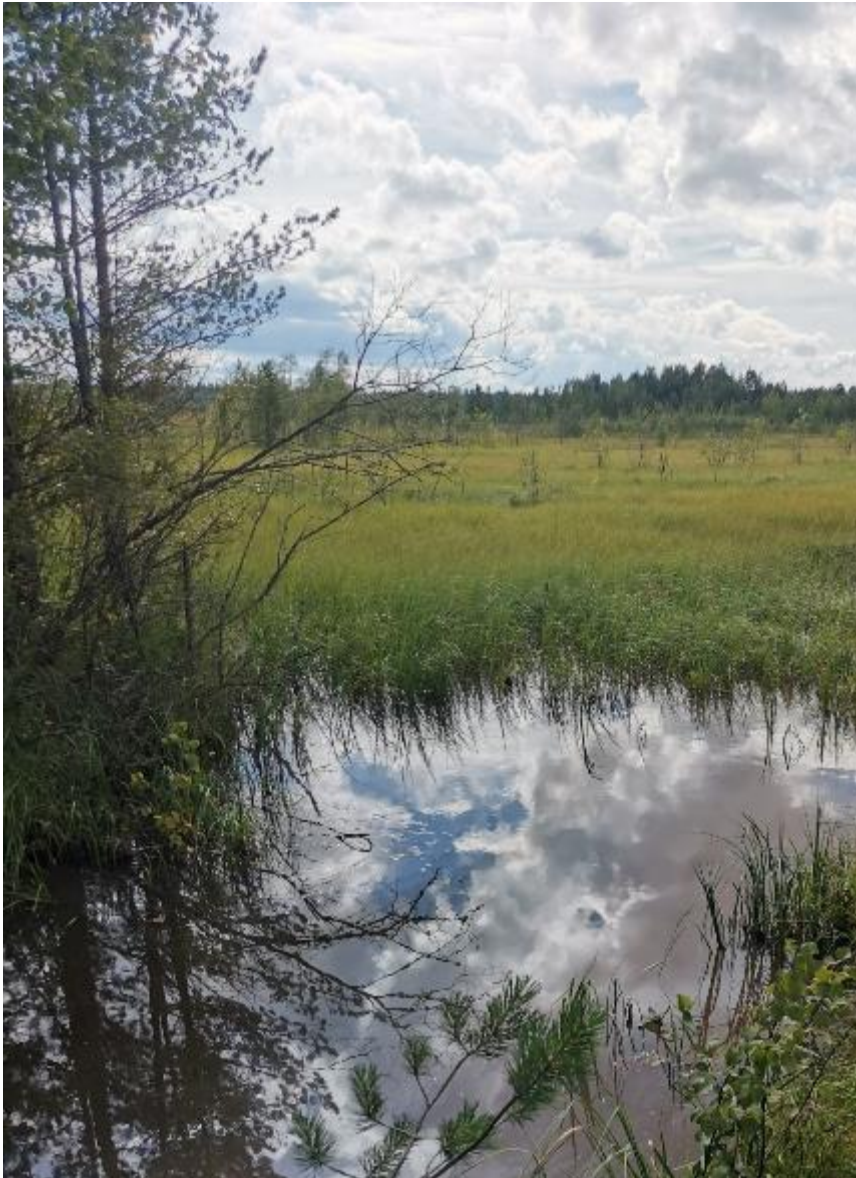
Kosteikolla oli pirstaleinen avovesialue (kuva 105), jonka alaksi paikkatietoanalyysissä (Karjalainen ym. 2024) määritettiin noin 9 hehtaaria. Kosteikko vaikutti luonnossa nähtynä suuremmalta kuin ilmakuvissa. Ympäristö oli erittäin hyvin kasvittunut ja kosteikolla kasvoi mm. villaa, saraa ja ruohoja. Nykyisen kivetyn pohjapadon läheisyydestä löytyi kokonainen mittapato rumpuputkineen penkereelle nostettuna sekä tynnyreitä. Maankäyttömuodot alueella olivat maatalous, metsittäminen ja kosteikko. Ilmakuvien mukaan kosteikko on vesitetty vuonna 2014.

Kuva 105. Varisnevan kosteikko kesällä 2023. Kuva: Mirkka Visuri.

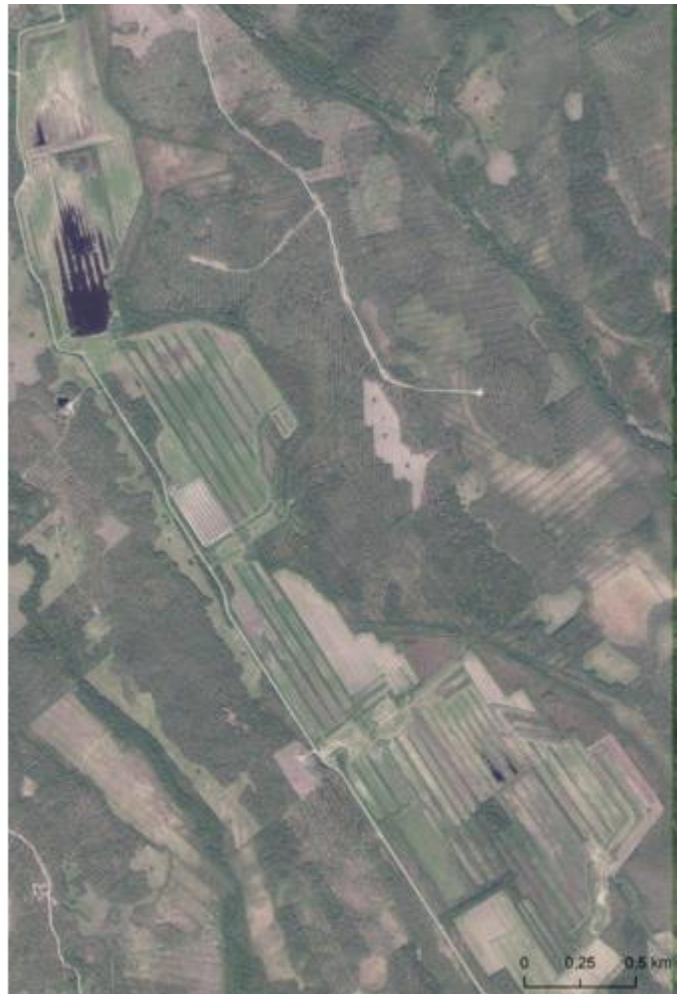
Paikkatietoanalyysin (Karjalainen ym. 2024) mukaan Viitasuon pinta-ala oli 62 hehtaaria ja alueen maankäyttö koostui matalasta kasvillisuudesta (70 %), viljelyä (15 %), kosteikosta (13 %) ja metsästä (2 %) (kuva 106). Ilmakuvien perusteella kosteikko on vesitetty vuonna 2015.

Kuva 106. Viitasuon maankäyttömuodot (vasemmalla) ja ilmakuva vuodelta 2020 (oikealla). Kuvat: Sanna Karjalainen.
