# Selvitys Pohjois-Pohjanmaan entisille turvetuotantoalueille perustetuista jatkokäyttökosteikoista

Monimuotokosteikkojen vesistö- ja ilmastovaikutukset turvetuotannosta poistuneilla alueilla (MoVeTu) -hankkeen raportteja

Mirkka Visuri, Sanna Karjalainen, Nella Hietanen ja Anna-Kaisa Ronkanen

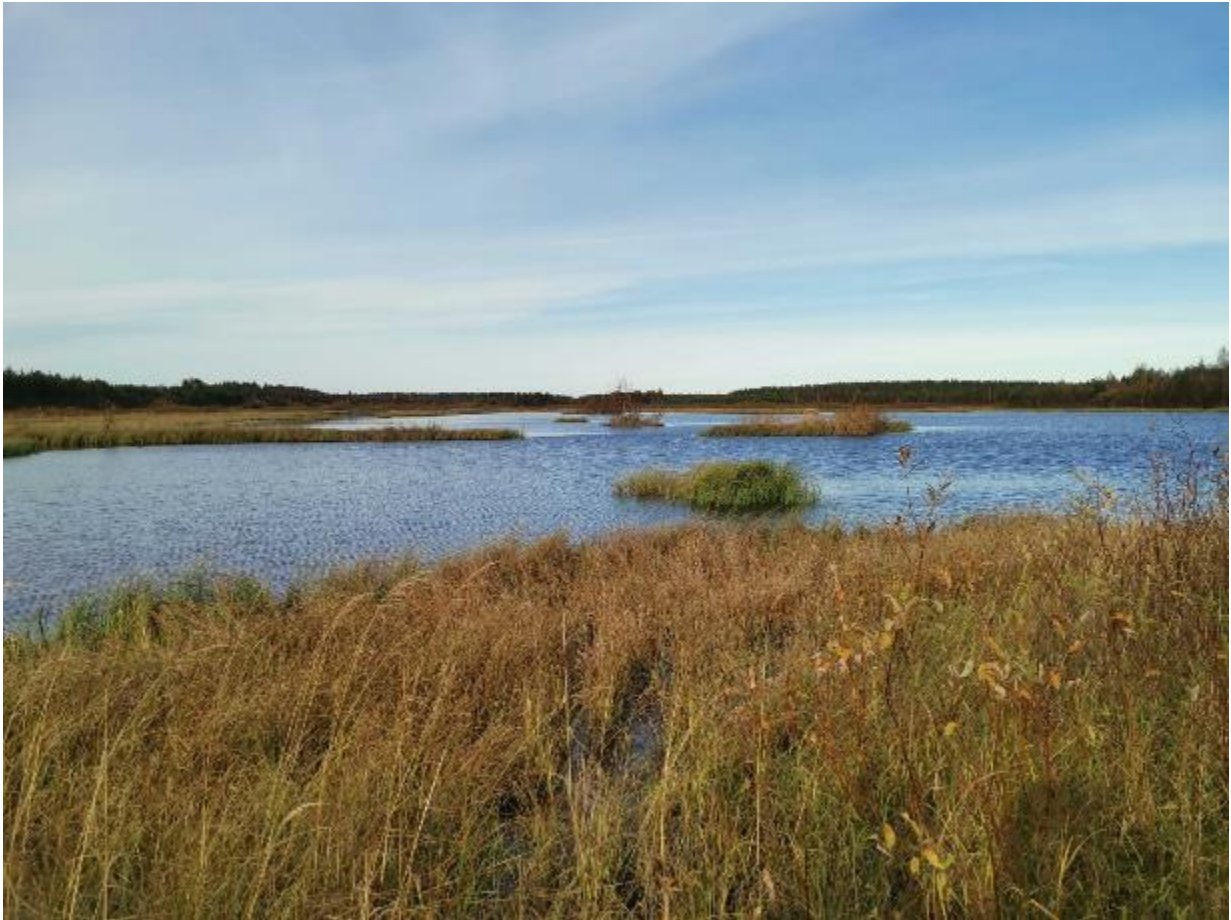
Maastokäynnillä alueella oli erittäin hyvin kasvittunut järvimäinen kosteikko. Kosteikon vesi purkautui suurista kivenlohkareista tehdyn pohjapadon kautta. Kosteikon (kuva 107) avovesialueen alaksi paikkatietoanalyysissä (Karjalainen ym. 2024) määritettiin noin 4 hehtaaria. Kosteikolla kasvoi mm. järviruokoa, saroja, villoja sekä sammalia. Maastossa oli jonkin verran erinäköistä muovia. Alueella oli riistan ruokintaa ja tekopesiä.

Kuva 107. Viitasuon kosteikko syksyllä 2023. Kuva: Mirkka Visuri.

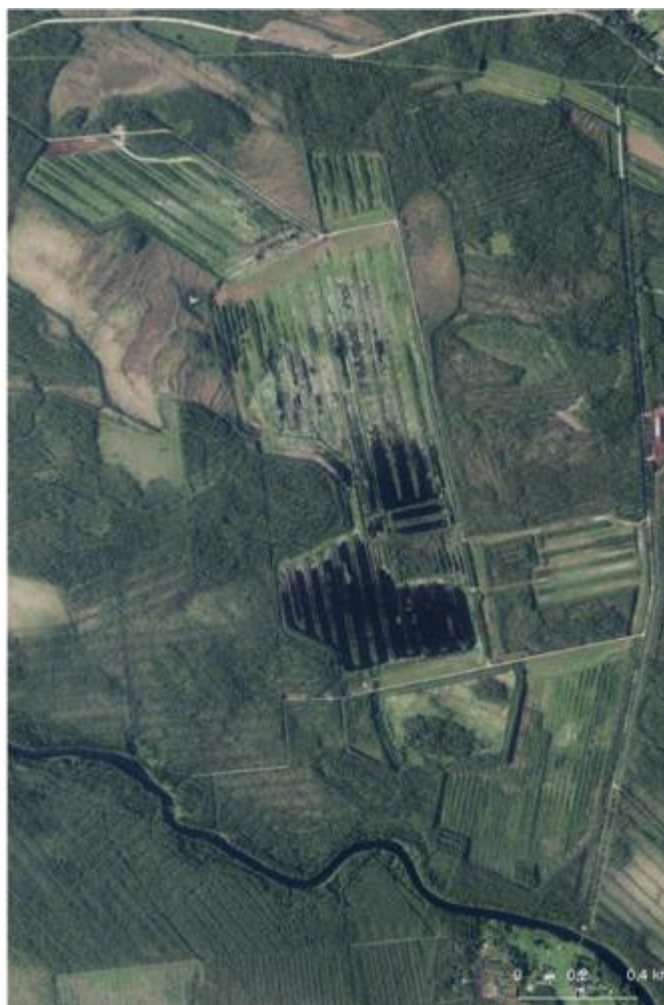
Vittasuon tuotannon jälkeisiksi maankäyttömuodoiksi suunniteltiin luontaista metsittymistä ja kosteikkoa (Pohjois-Suomen aluehallintovirasto 2011a). Alueella on ollut ilmakuviin mukaan vettynyttä alaa hieman 2015 ja selvästi enemmän vuodesta 2017 eteenpäin – nämä alueet ovat todennäköisesti tuotantoalueen pintavalutus-haihdutuskenttiä. Pintavalutus-haihdutuskentälle pumpattiin vesiä syksyyn 2021 saakka, minkä jälkeen alue on jäänyt kosteikoksi (Pohjois-Suomen aluehallintovirasto 2023f). Kosteikon on määrä ajan myötä kuivua vesienjohtamisen loppumisen seurauksena (Pohjois-Suomen aluehallintovirasto 2023f). Paikkatietoanalyysin (Karjalainen ym. 2024) mukaan alueen maankäyttö koostui pääosin matalasta kasvillisuudesta (68 %) (kuva 108). Toiseksi eniten pinta-alaa vie kosteikko 18 % osuudella. Turvepintaa on 8 % ja metsää 6 % pinta-alasta.

Kuva 108. Vittasuon maankäyttömuodot (vasemmalla) ja ilmakuva vuodelta 2021 (oikealla). Kuvat: Sanna Karjalainen.

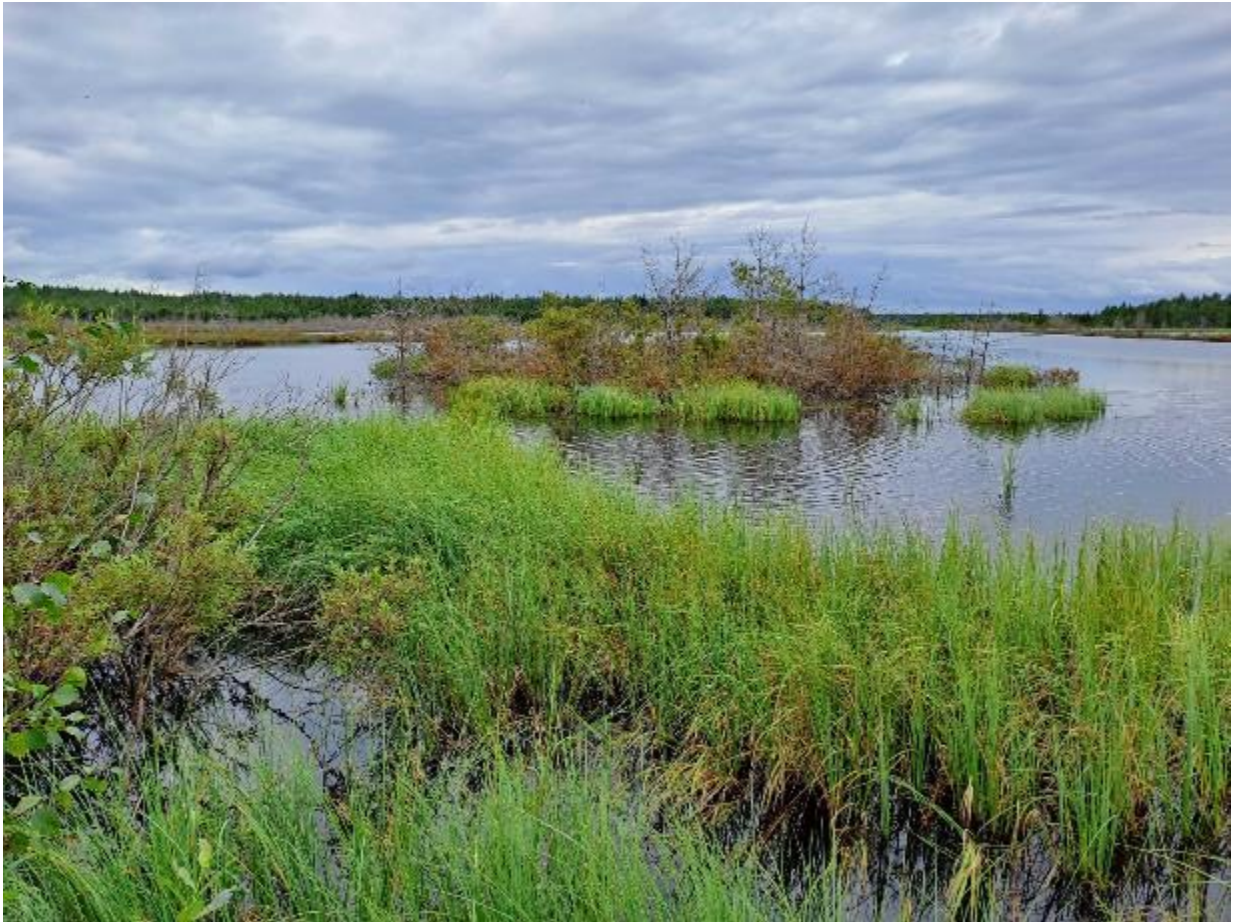
Kosteikon vedet johtuivat alueelta vanhan pumppualtaan päässä olevan patorakenteen kautta laskuojaan. Kosteikolla (kuva 109) havaittiin pirstaleinen avovesialue, jonka ala paikkatieteanalyysin (Karjalainen ym. 2024) mukaan oli noin 8 hehtaaria. Ympäristö oli hyvin kasvittunut ja kosteikolla kasvoi järviruokoa, saraa ja villoja. Aiemmasta turvetuotannosta kertovia merkkejä olivat laskeutusaltaan pintapuomit, vielä paikoillaan oleva pumppaamo, paloallasmerkit ja mittapato.

*Kuva 109. Vittasuon kosteikko kesällä 2023. Kuva: Nella Hietanen.*
