# FiksuHasu-hankkeen korroosiotutkimuskentät

## Perustaminen

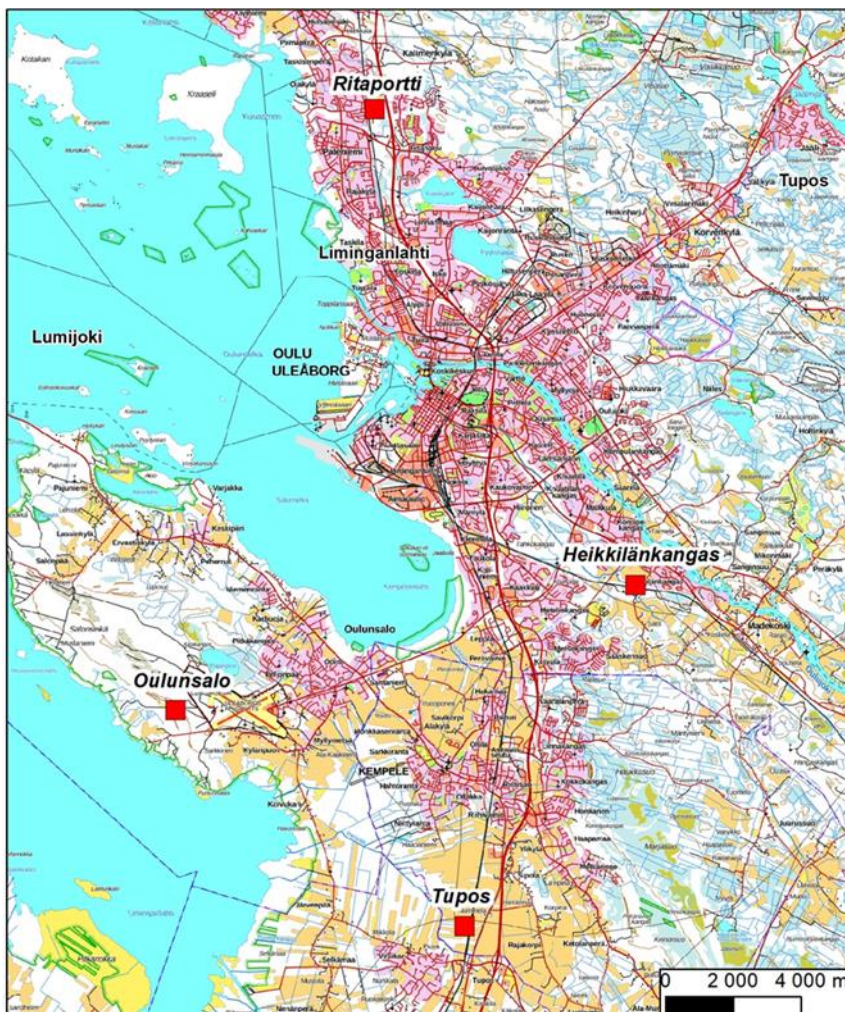
Kuva 1. FiksuHasu-hankkeen korroosion tutkimuskenttien sijainti kartalla. Kuva: Jukka Räisänen.

Korroosiotutkimusta varten hankkeelle perustettiin neljä koekenttää. Koekentistä kolme sijaitsee Oulun kaupungin mailla: Heikkilänkankaalla, Oulunsalossa ja Ritaportissa. Yksi koekentistä sijaitsee yksityisen maanomistajan alueella Kempeleessä (kuva 1). Koekentistä kahdella esiintyy hapanta sulfaattimaata ja kahdella ei. Koekentistä tehdään hankkeessa kattavat maaperäanalyysit.

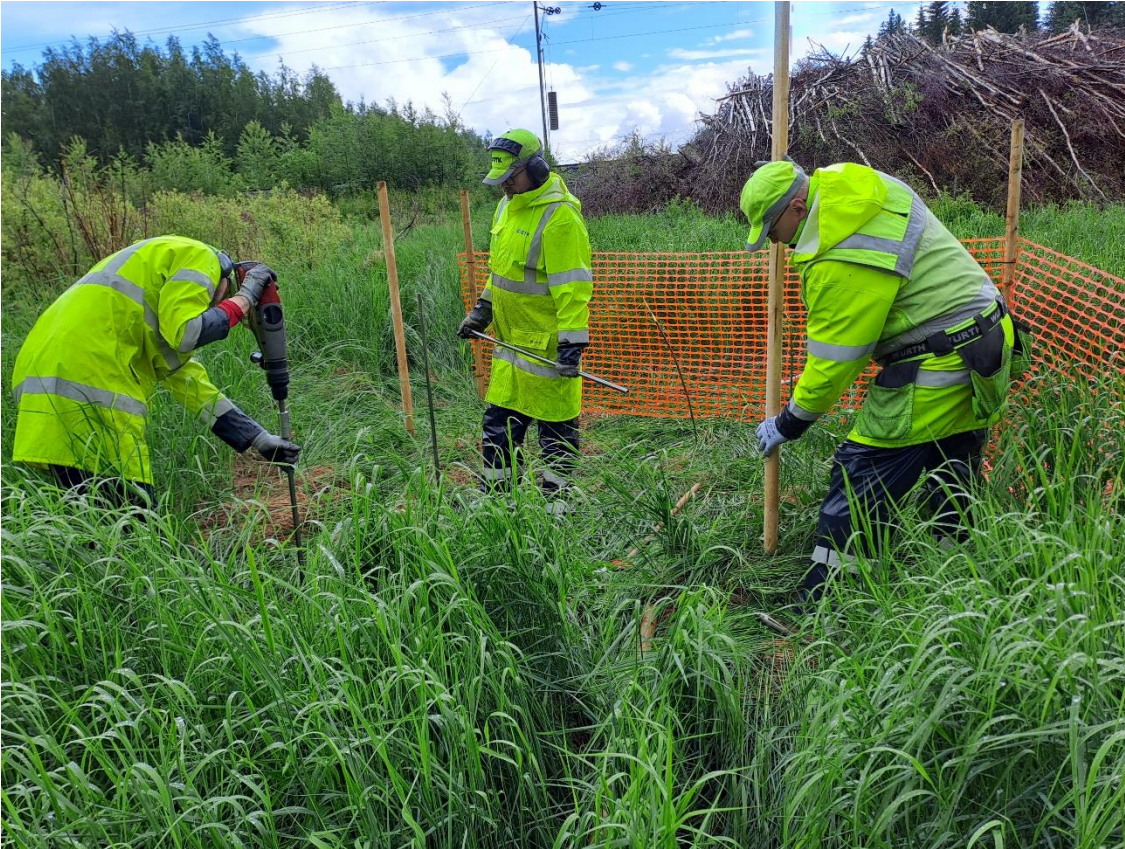
Kuva 2. Korroosiotutkimuskentän perustaminen. Kuva: Ritva Nilivaara.

Koekentille upotettiin kesäkuussa 2024 erilaatuisia teräs- ja betonitankoja 1–3 metrin syvyyteen asti (kuva 2). Tankoja nostetaan ylös kolmessa erässä siten että ensimmäiset tangot nostetaan ylös jo syksyllä 2024 muutaman kuukauden maassaolon jälkeen ja viimeiset tangot nostetaan ylös kesällä 2026 kahden vuoden maassaolon jälkeen. Ylös nostamisen jälkeen tangoissa tapahtunutta korroosiota tutkitaan ja kuvannetaan erilaisin menetelmin laboratoriossa.

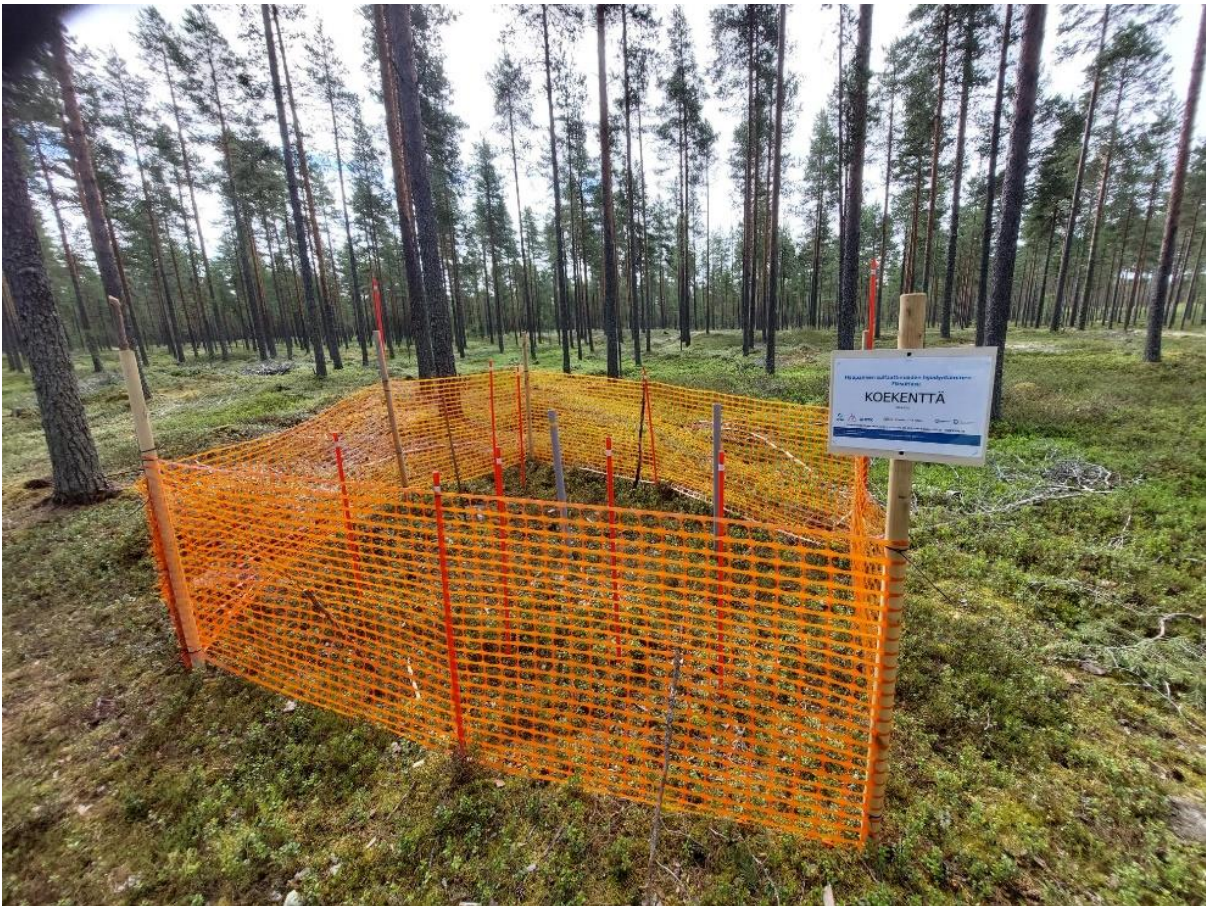
Kuva 3. Valmis korroosiotutkimuskenttä maastossa. Kuva: Jukka Räisänen.

Koealueet aidattiin punaisella muoviverkolla ja merkittiin opastekyltein (kuva 3).

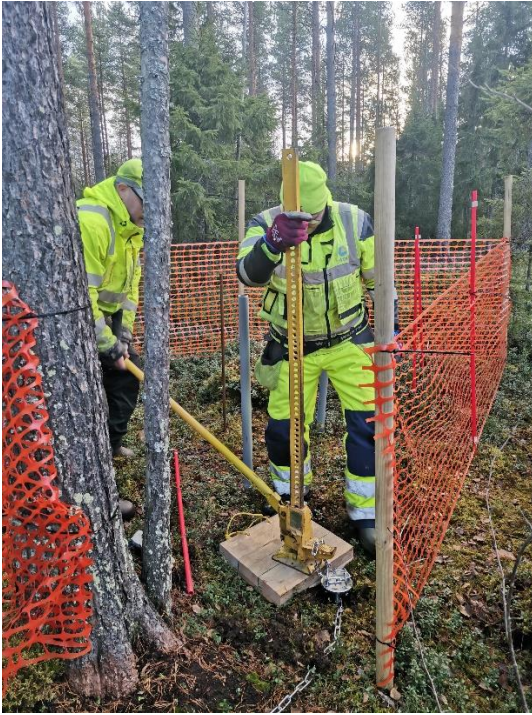
Kuva 4: Tankojen nostoa korroosiopilottikoe kentältä. Kuva: Mirkka Visuri

Ensimmäiset tangot nostettiin koekentältä lokakuussa 2024. Tällöin jokaiselta koekentältä nostettiin yksi mustaa rautaa oleva tanko. Nosto tehtiin tunkin ja GTK:ssa kehitetyn nostolaitteen avulla (Kuva 4).

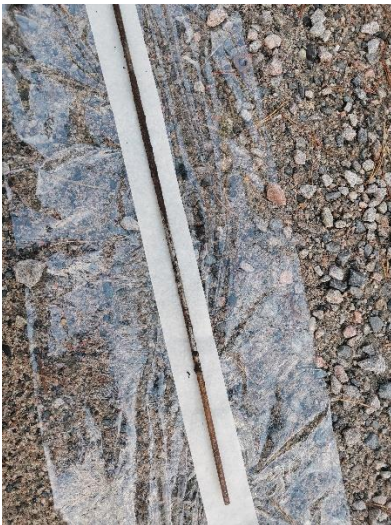
Kuva 5. Maasta nostettu tanko, jossa ei vielä silminnähtävää korroosiota havaittavissa. Kuva: Mirkka Visuri

Ensimmäisellä näytteenotokerralla pilottikoe kenttien tangoissa ei ollut tapahtunut vielä silmämääräisesti havaittavaa korroosiota (kuva 5).

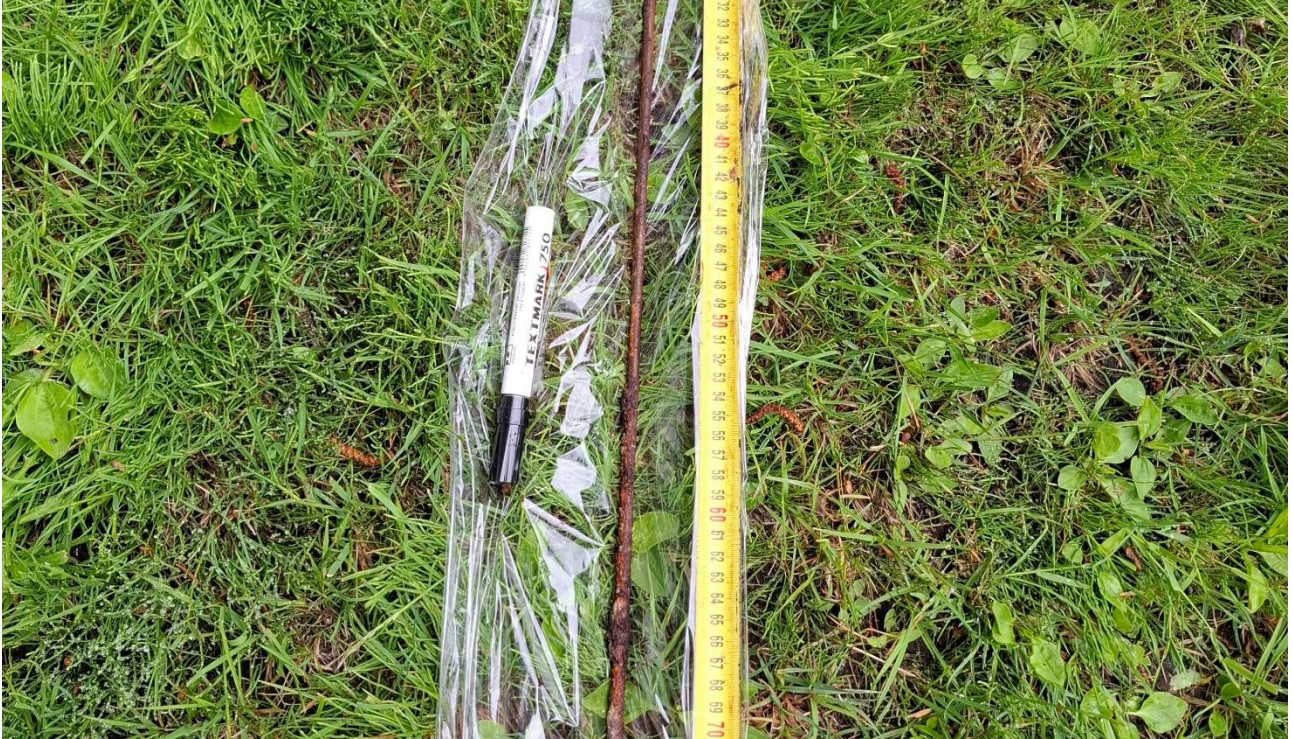
Kuva 6. Heikkilänkankaan ylösnostettu mustarauta tanko, jossa jo silminnähtävää korroosiomuutosta.

Toinen nostokerta toteutettiin kesäkuussa 2025, jolloin tangot olivat olleet maassa noin vuoden. Tälläkin nostokerralla maasta nostettiin jokaiselta koekentältä yhden mustaa rautaa olevat tangot. Tällöin Heikkilänkankaan kentältä nostetussa tangon pinnassa oli jo silminnähtäviä korroosiomuutoksia (kuva 6). Heikkilänkankaan koekentän maaperä on hienorakeista hapanta sulfaattimaata.
