# Selvitys Pohjois-Pohjanmaan turvetuotannossa olleiden alueiden nykyisistä maankäyttömuodoista paikkatietoanalyysin keinoin

Monimuotokosteikkojen vesistö- ja ilmastovaikutukset  
turvetuotannosta poistuneilla alueilla (MoVeTu) -hankkeen raportteja

Sanna Karjalainen, Mirkka Visuri, Nella Hietanen ja Anna-Kaisa  
Ronkanen

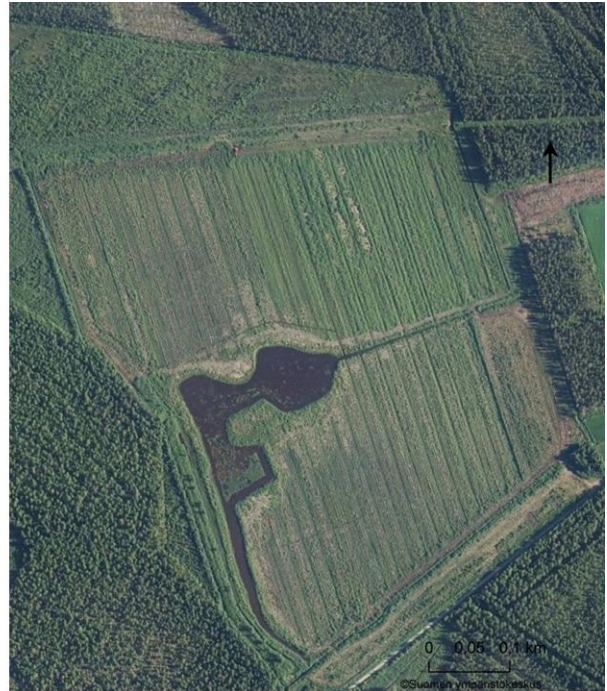
**Tavaskanneva**

Kuva 7. Tavaskannevan pohjoisosa, jossa kosteikolla nähdään kasvillisuutta. Maankäyttömuodot (vasemmalla) perustuvat ilmapäätävälle vuodelta 2022 (oikealla).

Kasvittuneisuuden määritelmänä pidettiin saarekkeita ja selvästi vihertäviä alueita vesistössä (kuva 7) ja ulkopuolelle jätettiin sellaiset kasvittuneet alueet, jotka selvästi kuuluivat esimerkiksi turvetuotannon aikaisiin sarkoihin, jotka kohoavat vedestä (kuva 8). Tällaiset kasvittuneet tai turvepintaist sarat voivat halkoa vesialueita, kun veden pinta on hyvin matalalla.

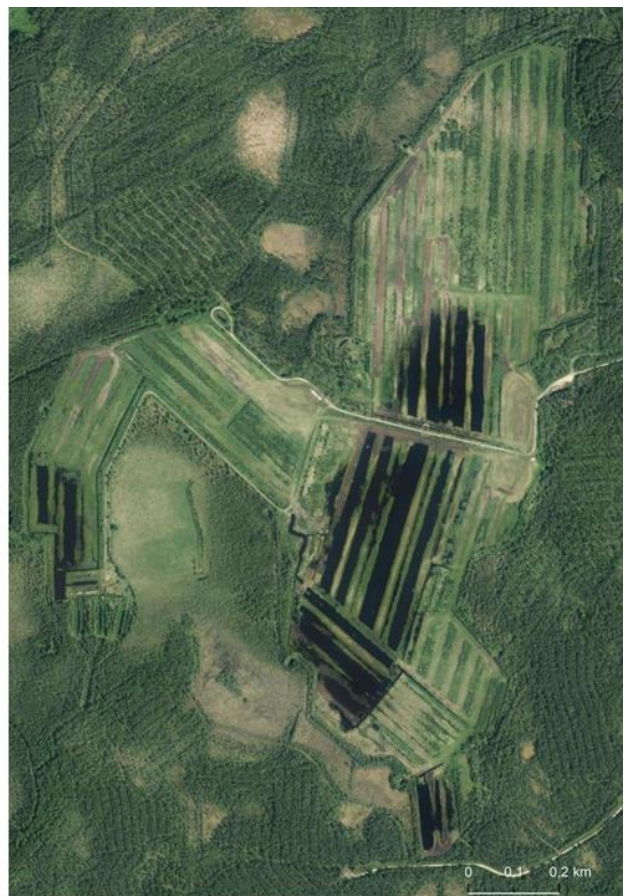
**Koutuansuo**

Kuva 8. Koutuansuo, jossa kosteikko on muodostunut sarkojen väliin. Maankäyttömuodot (vasemmalla) perustuvat ilmapäätävälle vuodelta 2022 (oikealla).

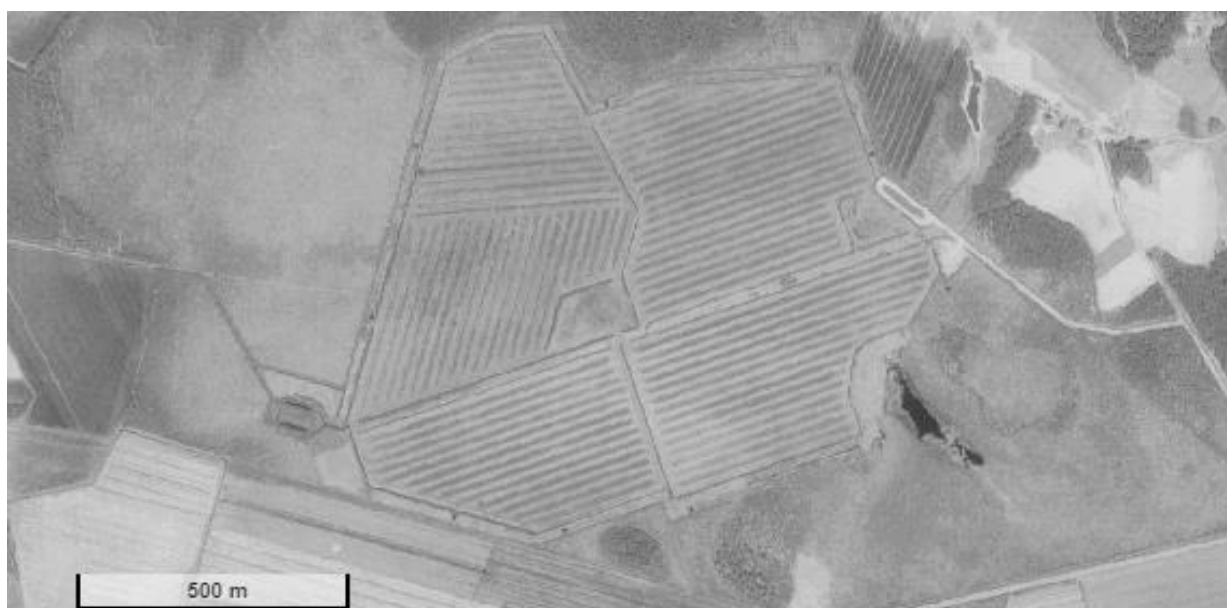
Kuva 10. Karjonevan turvetuotantoalue tuotannon alkuvaiheessa vuonna 1993 (MML).

Turvetuotanto alkoi Karjonevalla vuonna 1991 ja tuotantopinta-ala on ollut kokonaisuudessaan 66 ha. Tuotantolohkot näkyvät selvästi vuoden 1993 ilmakuvassa (kuva 10), jolloin turvetuotantoalue käsitti noin kaksi kolmasosaa vanhasta avosualueesta.

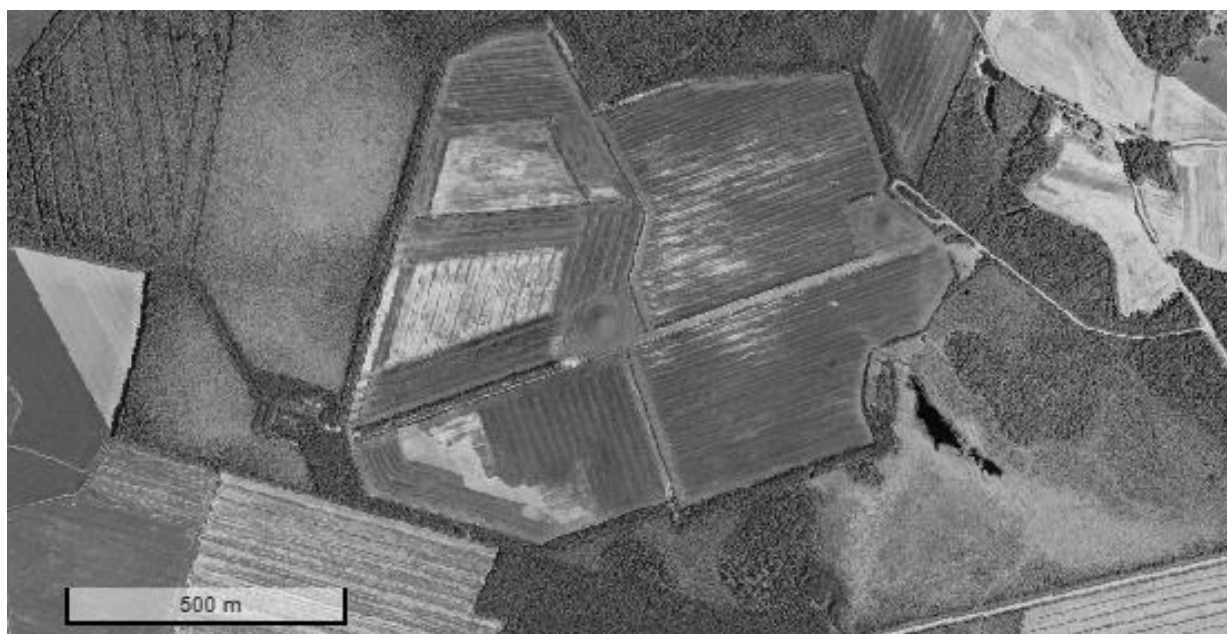
Kuva 11. Karjonevan turvetuotantoalue vuoden 2006 ilmakuvassa (MML).

Turvetta tuotettiin Karjonevalla yhteensä 15 vuotta vuoteen 2006 asti, joka oli alueen viimeinen tuotantovuosi. Alue oli tällöin jo osin kasvittunut, mutta valtaosa maa-alasta oli edelleen turvepintaista (kuva 11). Karjoneva siirtyi turvetuotannon jälkihoitoon vuonna 2007.

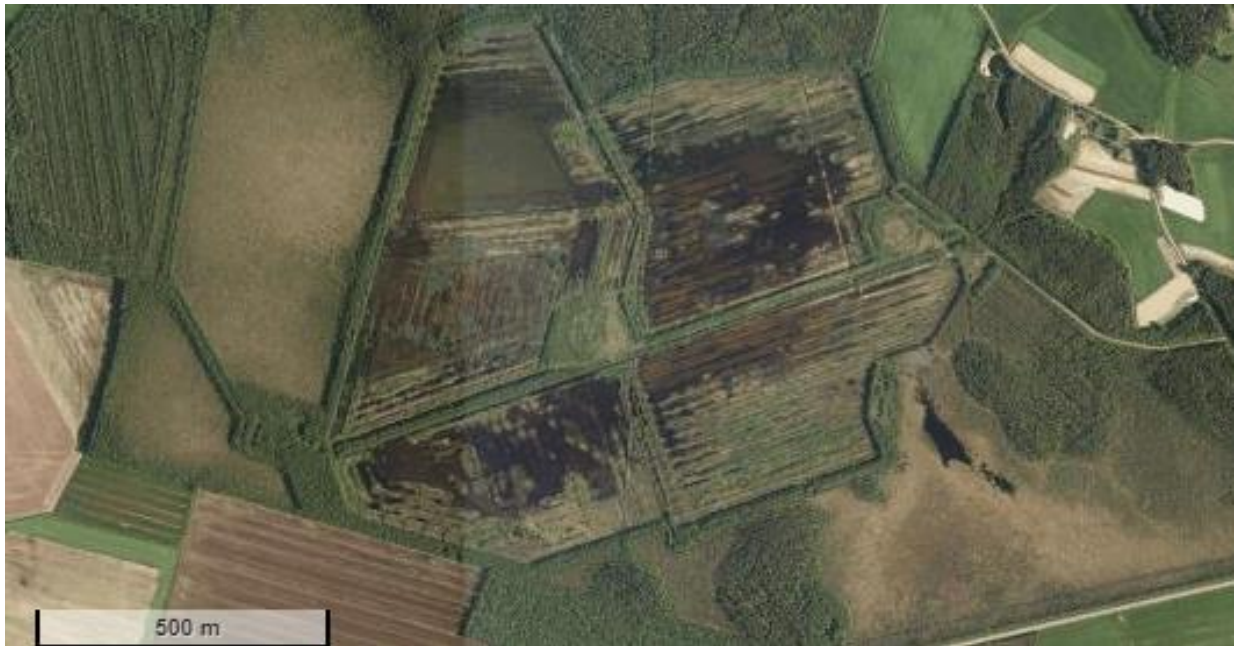
Kuva 12. Karjoneva vuonna 2015 (MML).

Karjonevan alueen ennallistaminen kosteikoksi alkoi vuonna 2011, kun Luonnonperintösäätiö osti Karjonevalta noin 45 hehtaarin alueen entistä turvetuotantoaluetta (Luonnonperintösäätiö 2023). Säätiön mukaan noin puolet alueen pinta-alasta on nykyään veden peittämää ja kosteikon veden syvyys on keskimäärin noin puoli metriä. Alue on vesittämisen jälkeen kasvittunut nopeasti, siellä pesii useita lintulajeja ja kosteikko toimii myös monien muuttolintujen levähdyspaikkana. Alueella sijaitsee nykyisin mm. luontopolku ja lintujen tarkkailukoju. Vuoden 2015 ilmakuvassa alue oli vesittynyt ja kasvittunut (kuva 12).

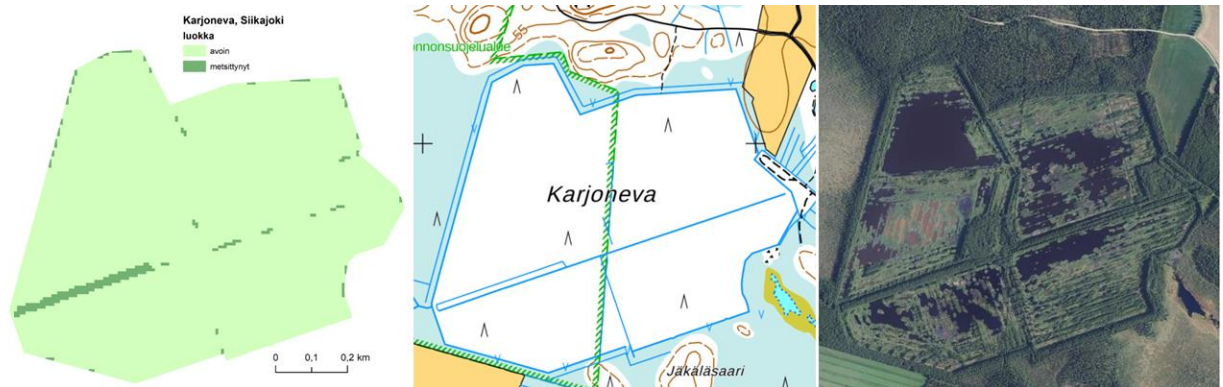
Kuva 13. Karjonevan maanpeite Mammutti-aineistossa vuonna 2023 (vasemmalla) sekä alue maastokartalla (keskellä) ja vuoden 2022 ilmakuvassa (oikealla).

Mammutti-hankkeen aineiston perusteella Karjonevan nykyinen maankäyttö koostuu suurimmaksi osaksi matalasta kasvillisuudesta. Alueella on myös vähän metsittyneitä alueita. Mammutti-aineistoon tai maastokarttaan ei Karjonevan alueelle ole lainkaan merkitty vesialueita, mutta ilmakuvan perusteella alueella on kuitenkin selvästi vettä. Ilmakuvassa näkyvä vesiala vastaa hyvin Luonnonperintösäätiön vesittämää kosteikkoa (kuva 13).

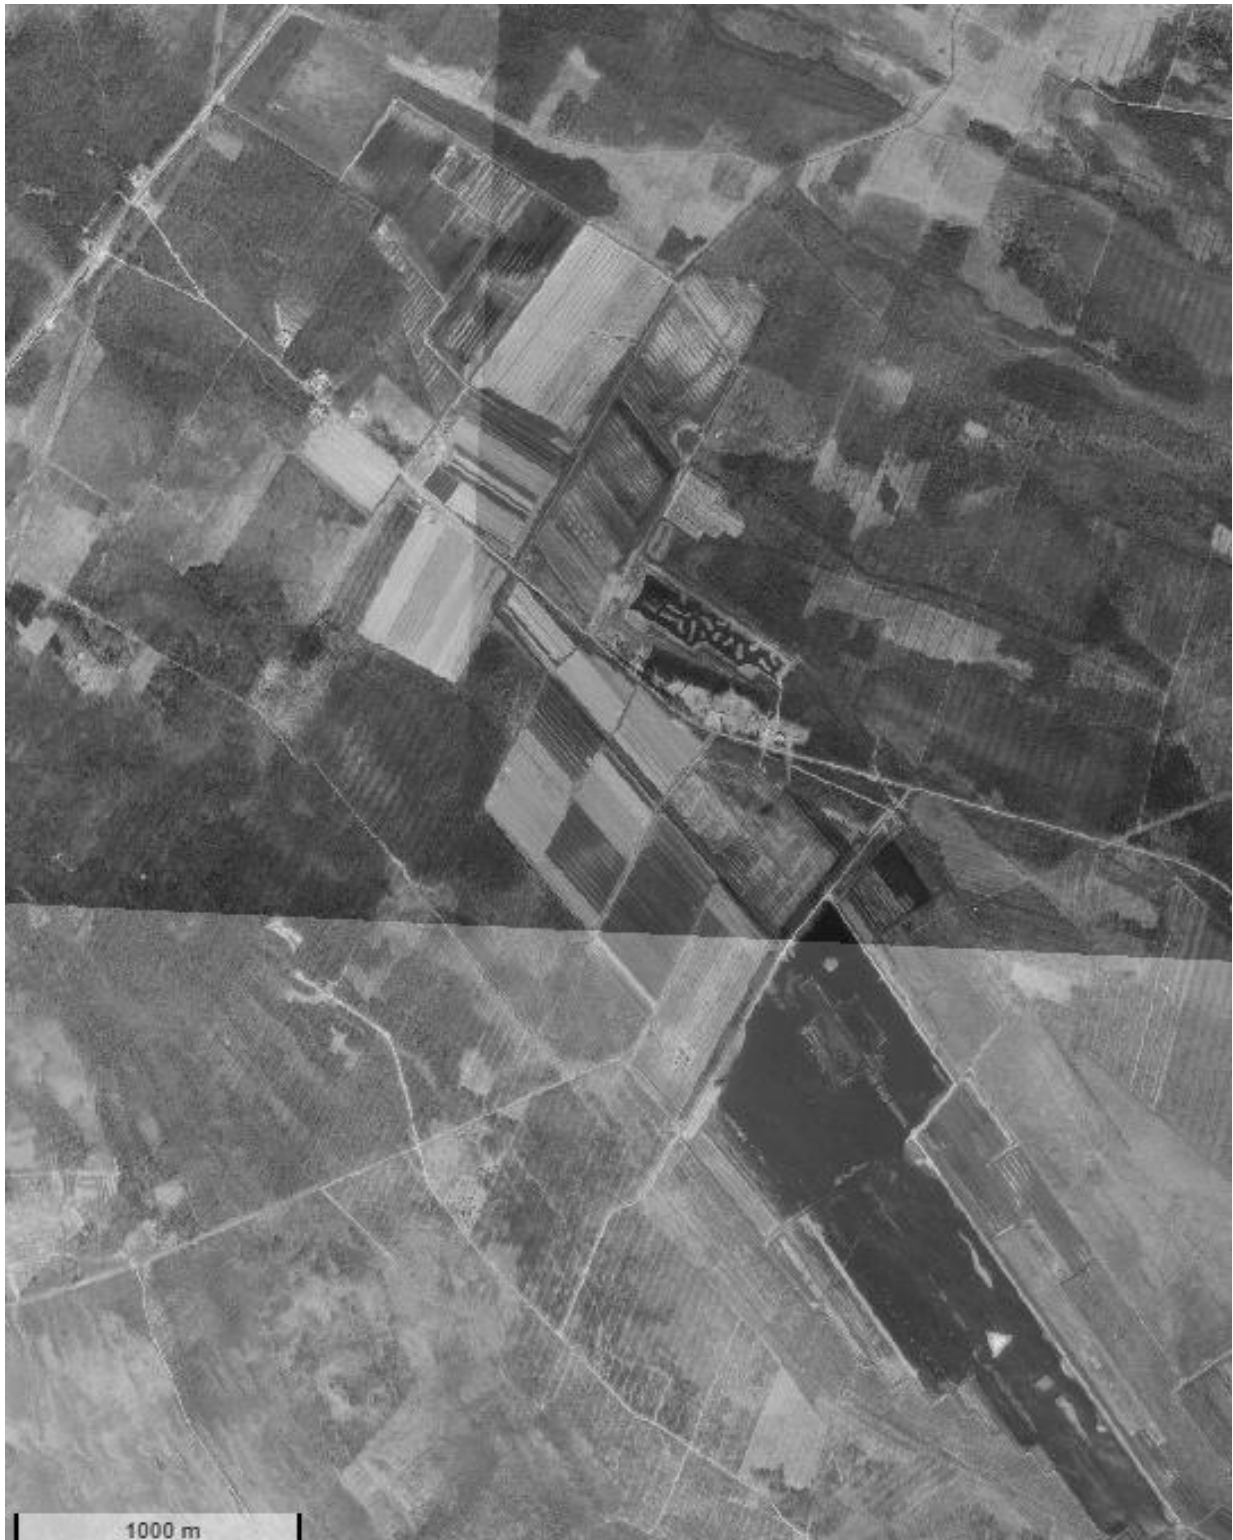
Kuva 17. Hirvineva vuoden 1996 ilmakuvassa (MML).

Turvetuotannon jälkihoito ja kosteikon perustaminen aloitettiin Hirvinevalla vuonna 1993, jolloin vesitettiin noin yhdeksän hehtaarin ala tekolammeksi. Toisen kerran aluetta vesitettiin vuonna 1995, jolloin tehtiin noin 140 ha kokoinen Hirvilampi (Aalto & Siira 2005). Vanhimmassa Hirvinevan ilmakuvassa vuodelta 1996 on nähtävissä Hirvilampi sekä peltoja tuotannosta poistuneilla alueilla (kuva 17). Alueen linnustoa seurattiin säännöllisesti vesittämisen jälkeen vuoteen 2003 saakka (Aalto & Siira 2005). Kevät- ja syysmuuton aikaan lintujärveksi rakennetulla Hirvilammella on levähtänyt satoja vesilintuja ja kahlaajia (Kittamaa & Tolvanen 2013). Alue on nykyisin yksityisomistuksessa.

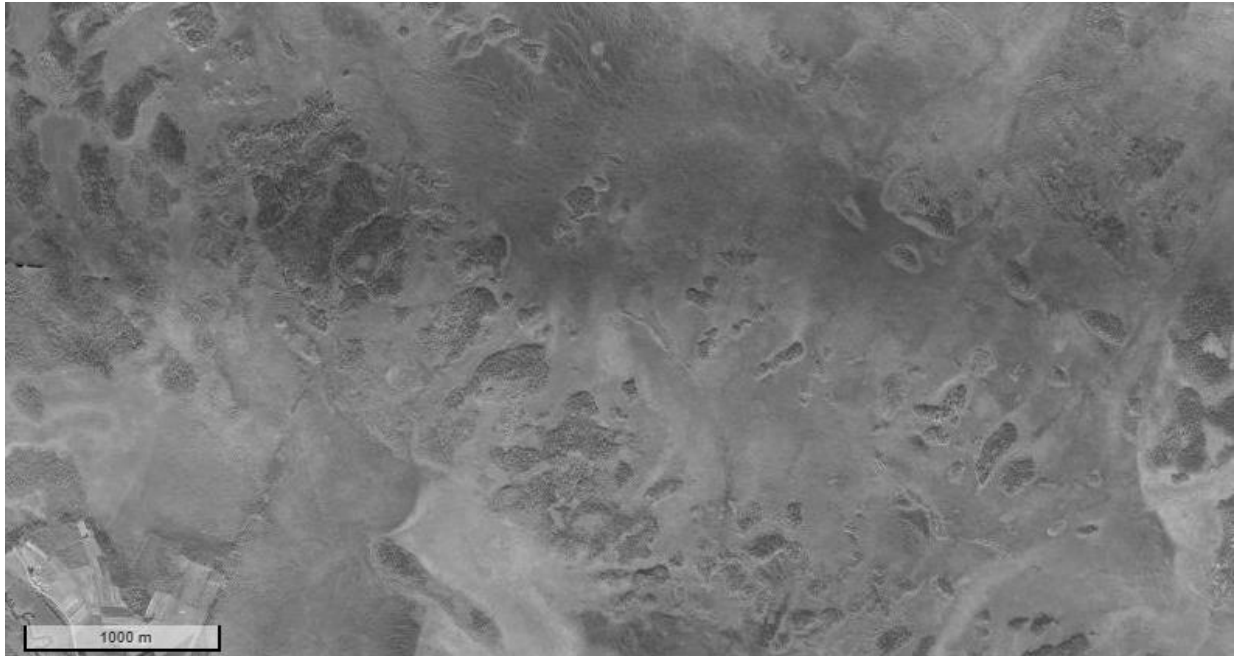
Kuva 20. Kurunnevan alue vuoden 1949 ilmakuvassa (MML).

Kurunneva on vanha turvetuotantoalue Siikalatvalla Rantsilassa, jolla tuotanto alkoi jo 1970-luvulla. Historiallisista ilmakuvista varhaisimmat ovat Kurunnevan alueelta vuodelta 1949, jolloin alue on ollut luonnontilaista ojittamatonta suota (kuva 20).

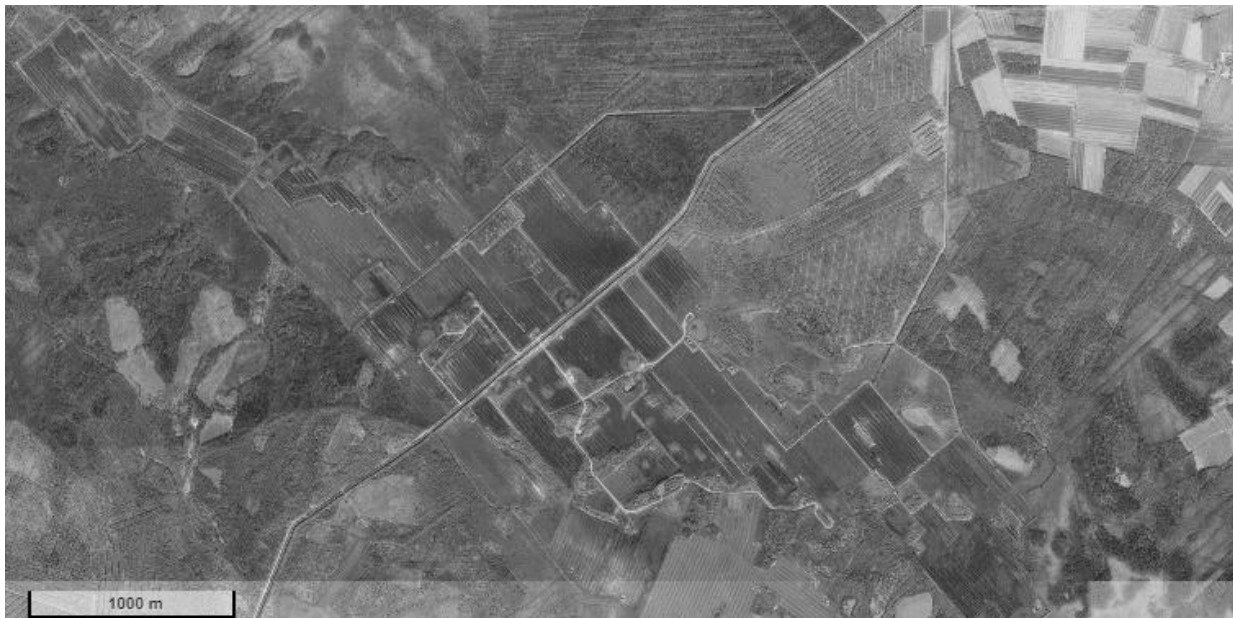
Kuva 23. Kurunnevan turvetuotantoalue vuoden 1993 ilmakuvassa (MML).

Kurunnevan turvetuotannossa olevat lohkot näkyvät hyvin vuoden 1993 ilmakuvassa (kuva 23). Tieverkosto on tihentynyt alueella verrattuna tuotannon alkuvuosien tilanteeseen. Kurunnevaa on tuotannon alkuajoista saakka halkonut alueen nimeä kantava Kurunneva-tie.

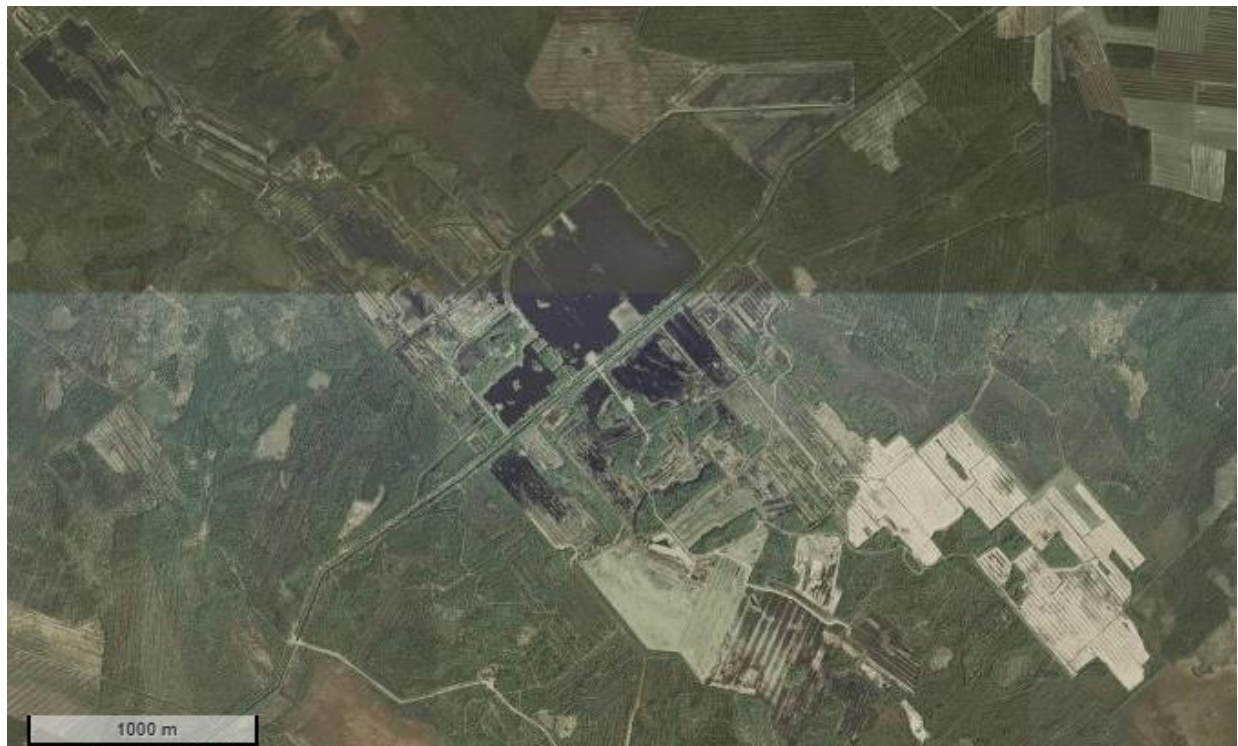
Kuva 24. Kurunneva vuoden 2010 ilmakuvassa (MML).

virikistyskäyttöön (Kittamaa & Tolvanen 2013). Tuotannon päättymisen jälkeen vuonna 2010 alue oli hyvin kasvittunut (kuva 24). Osa alueesta oli viljelymaana.

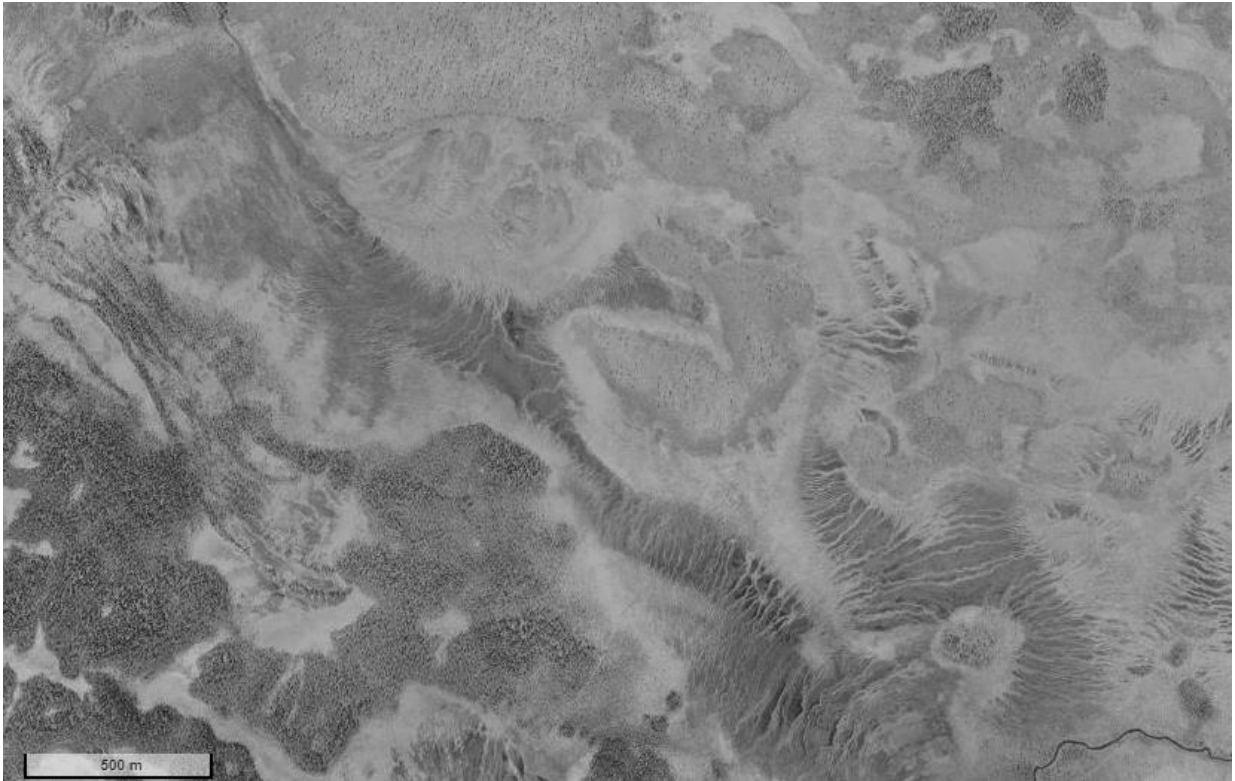
Kuva 27. Iso Ahmasuo vuoden 1960 ilmakuvassa (MML).

Iso Ahmasuo sijaitsee Pudasjärvellä noin 10 km kaupungin keskustasta koilliseen. Alue oli turvetuotannossa vuosina 1999–2021. Ennen tuotantoa alueella on ollut luonnontilaista suota ja metsää (kuva 27).

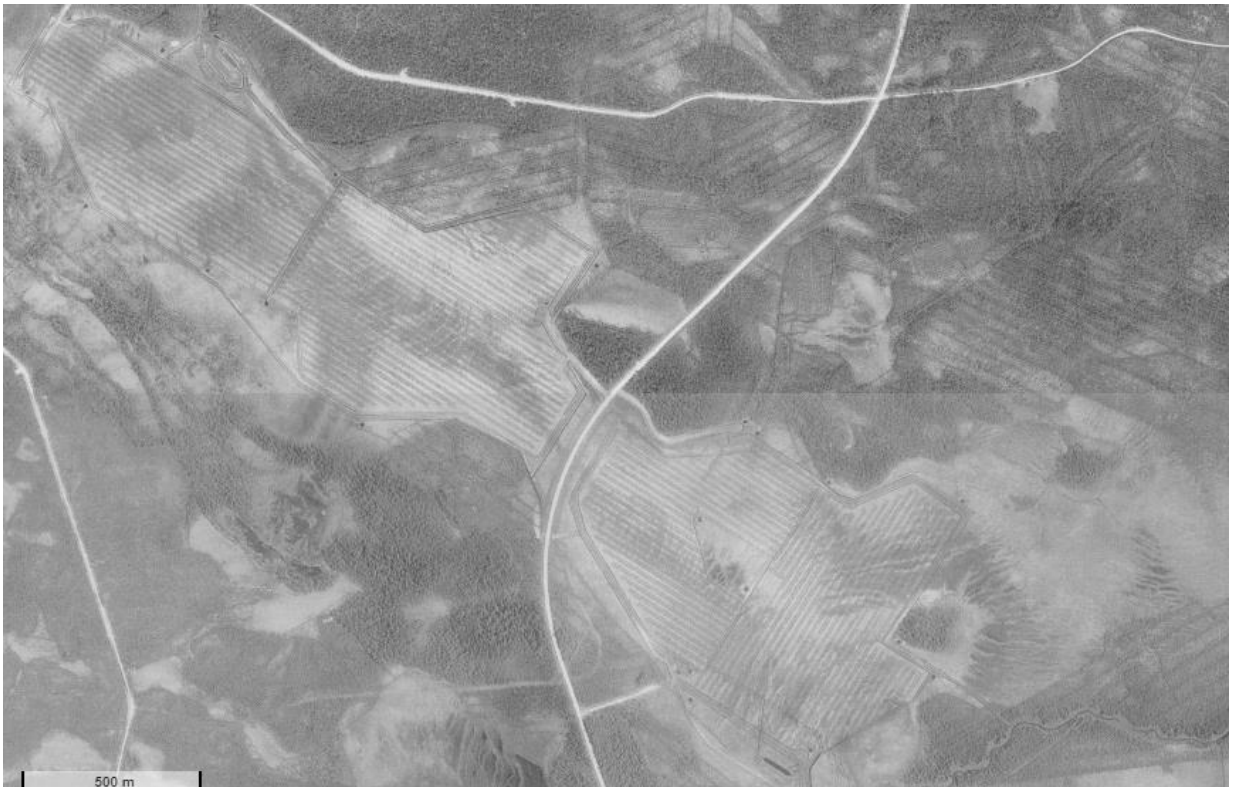
Kuva 28. Iso Ahmasuon alue vuoden 1995 ilmakuvassa (MML).

Vaikka turvetuotanto on alueella aloitettu vasta vuonna 1999, on muutamaa vuotta aiemmin otetussa ilmakuvassa jo nähtävissä tuotantoon tuleva alue ojituksineen ja kulkuväylineen (kuva 28). Alueen turvetuotantopinta-ala oli alun perin 124 ha ja vuodesta 2008 alkaen 100 ha (AVI/86/2023).

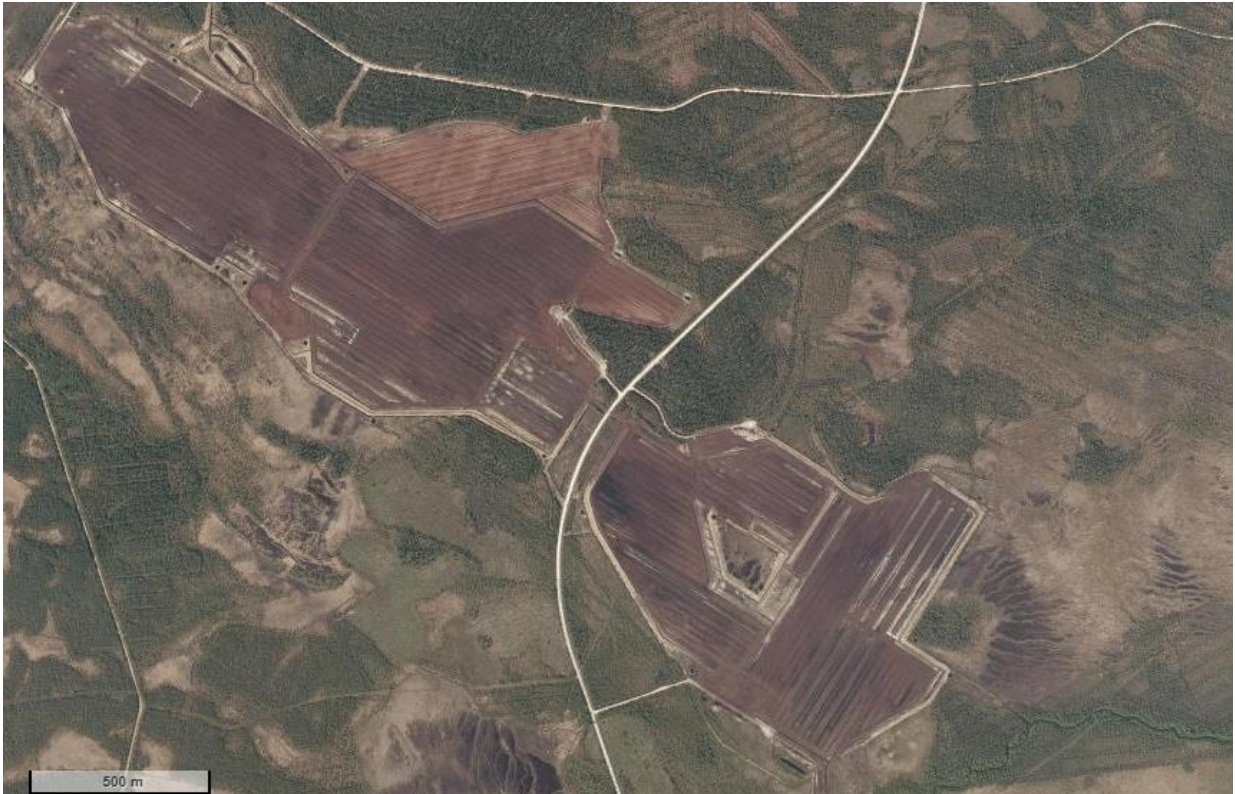
*Kuva 29. Iso Ahmasuo vuonna 2010 turvetuotannon ollessa käynnissä (MML).*

Vuoden 2010 ilmakuvassa turvetuotantoalue erottuu selkeästi (kuva 29). Tuolloin tuotannossa oli yhteensä 116 ha, kun tuotanto oli aloitettu myös 16 hehtaarin lisäalalla (AVI/86/2023). Tuotantoalue jakautui yhteensä viiteen lohkokoon tuotantovaiheen aikana.

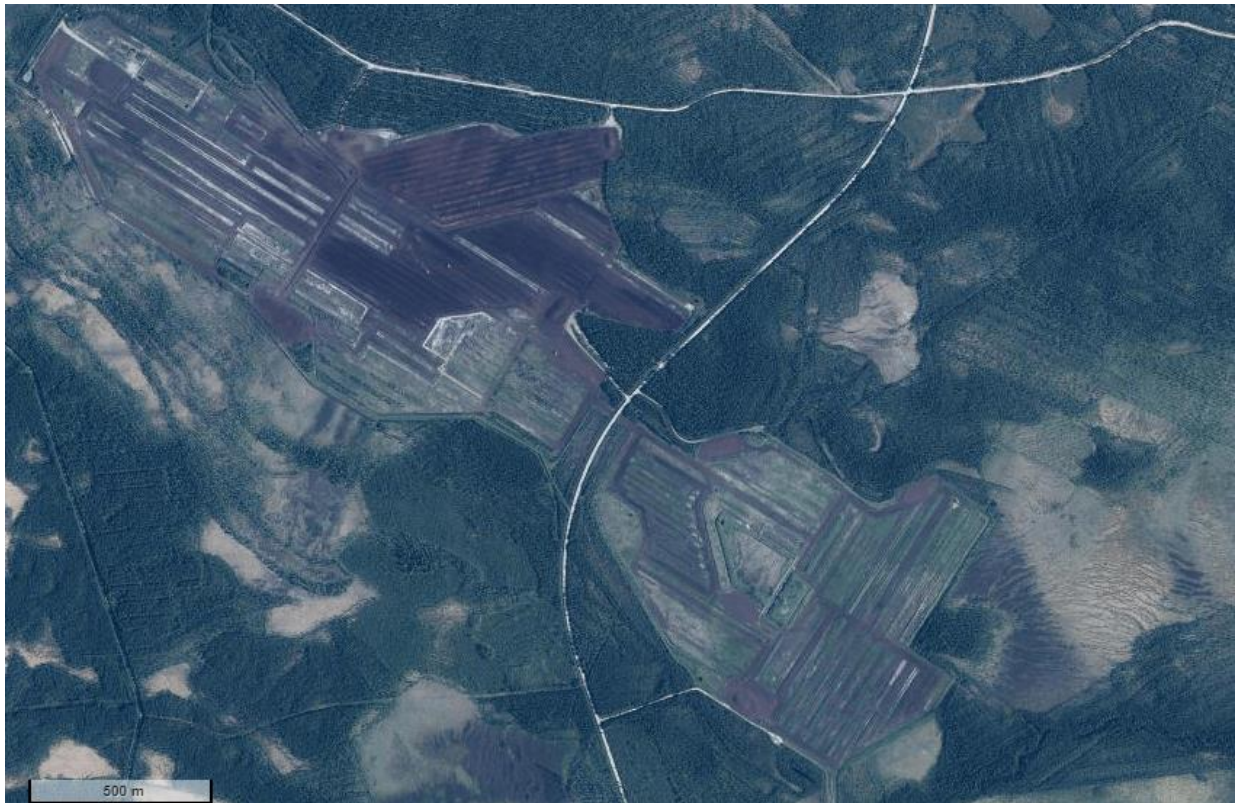
Kuva 30. Iso Ahmasuo ilmakuvassa vuonna 2018 (MLL).

Turvetuotannon päätyttyä alue siirtyi jälkihoitoon lohkoittain vuosien 2018–2021 aikana (AVI/86/2023). Ilmakuvassa vuodelta 2018 on nähtävissä osittain jo kasvittunutta maata (kuva 30).

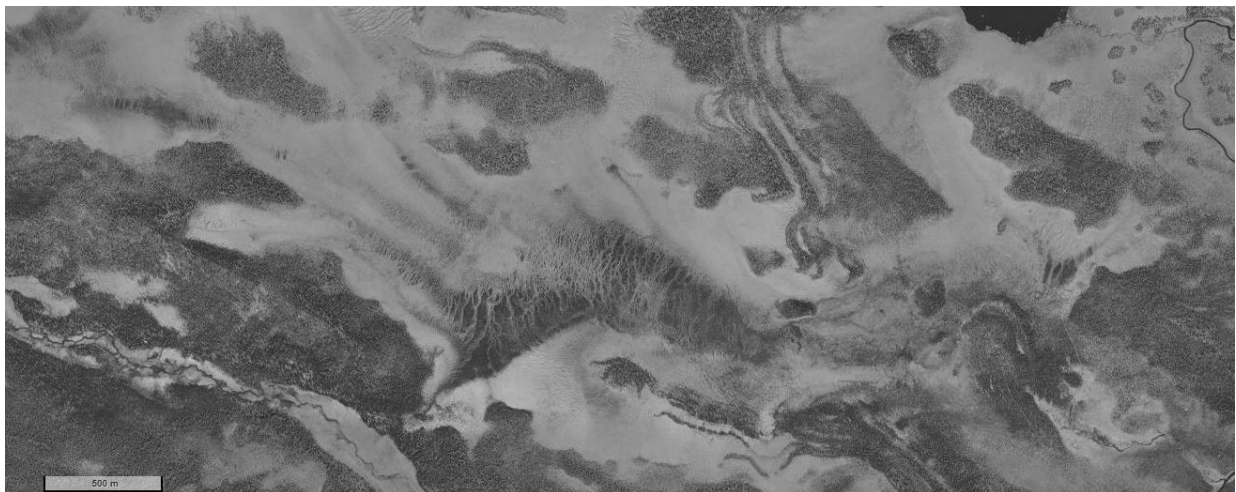
Kuva 33. Leväsuon alue vuonna 1950 otetussa ilmakuvassa (MML).

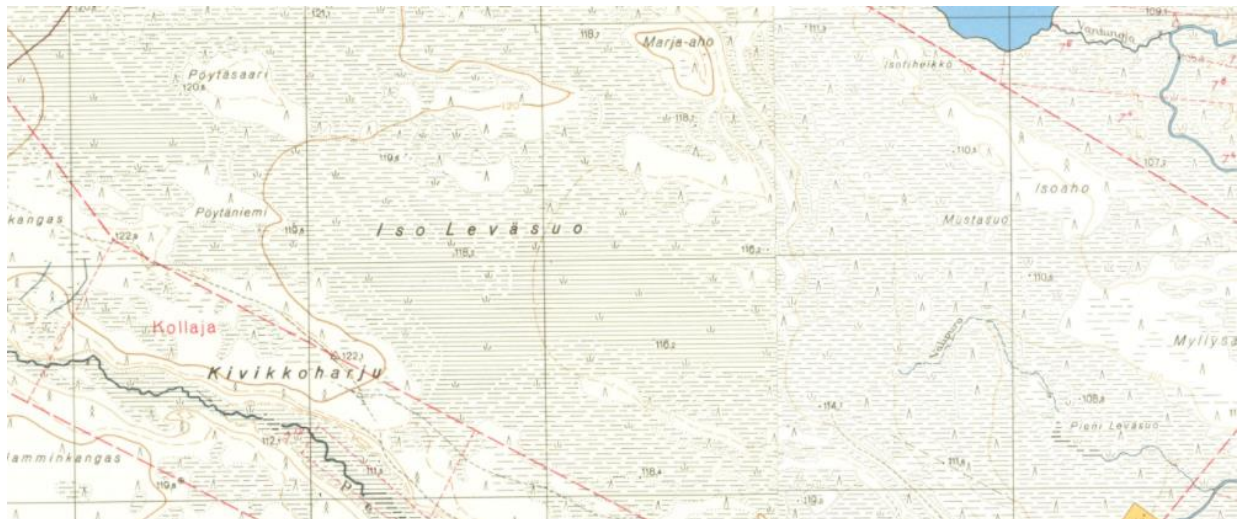
Kuva 34. Leväsoo vuoden 1966 maastokartalla (vanhatkartat.fi).

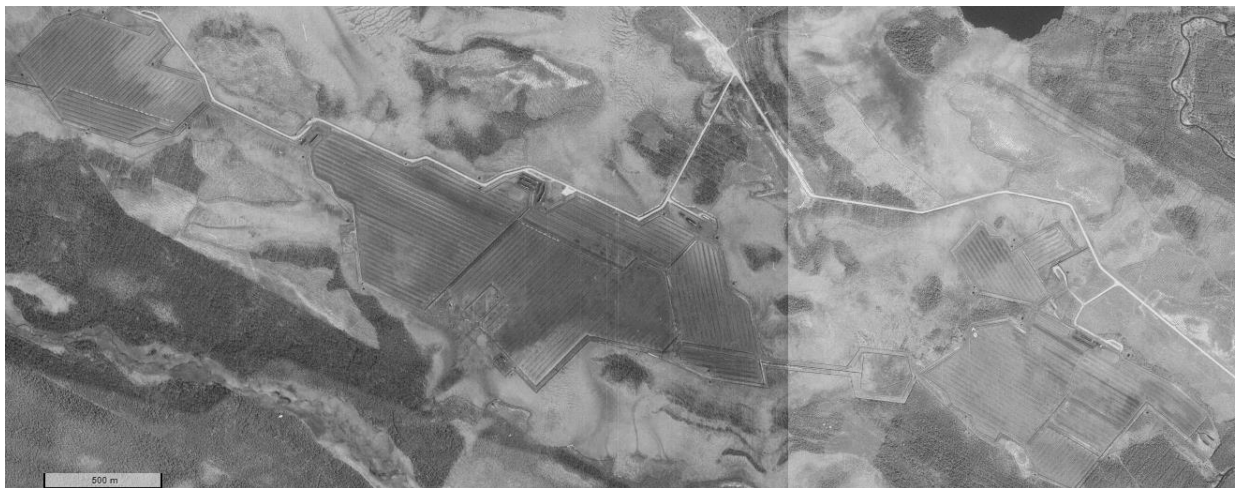
Kuva 35. Leväsuon turvetuotantoalue vuoden 1996 ilmakuvassa (MML).

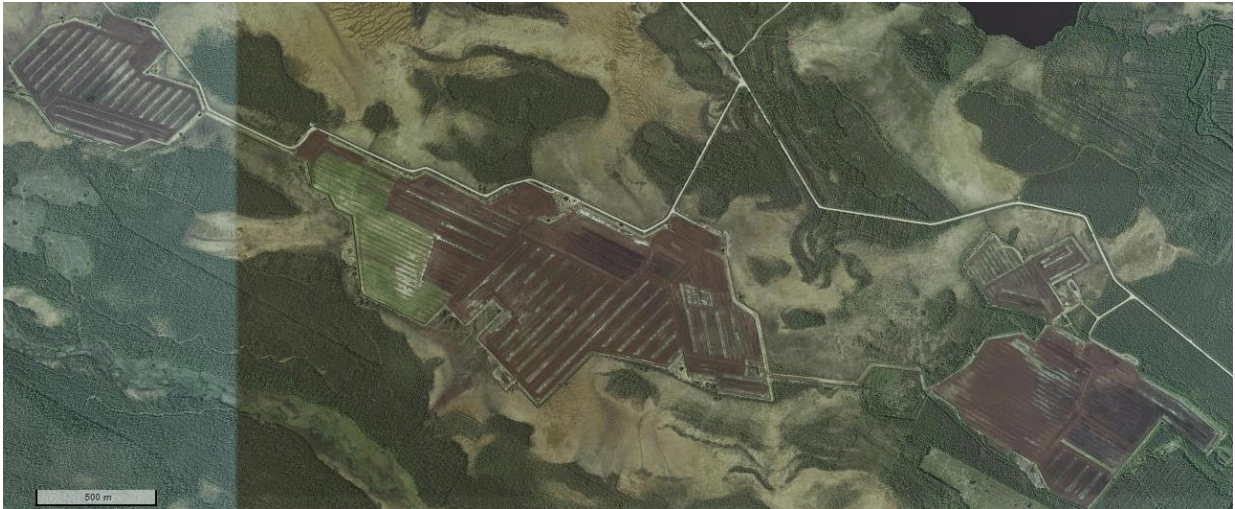
Kuva 36. Leväsuon turvetuotantoalue vuonna 2010 (MML).

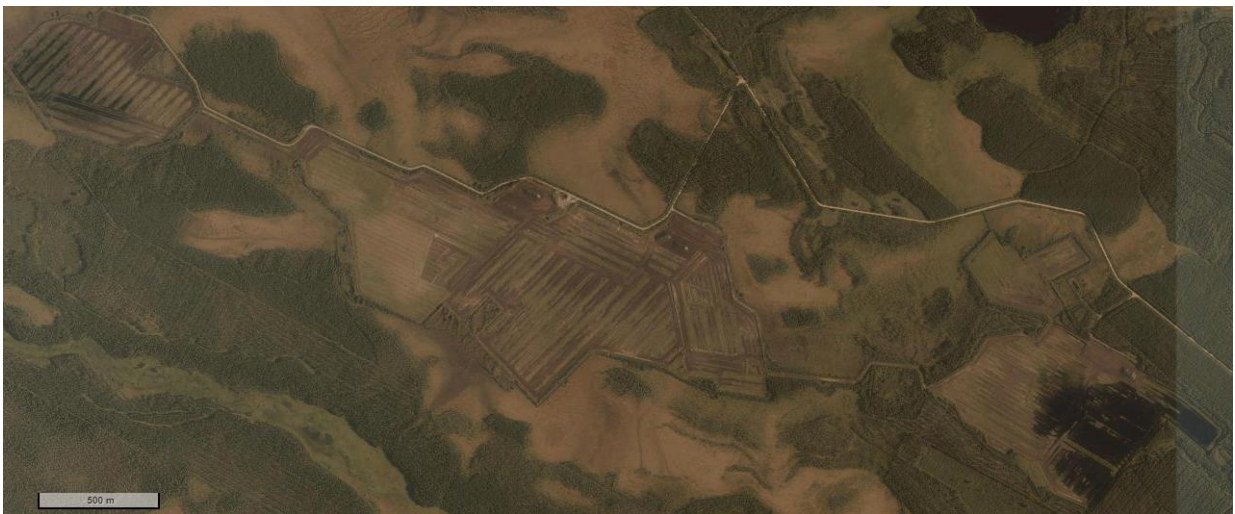
Kuva 37. Leväsuon vuoden 2015 ilmakuvassa (MML).
